<b>Nr. albero</b> 50	<b>Cartellino</b> 9991859/50
<b>Coordinate</b> 724037,44 / 5030661,91	
<b>Proprietà</b> Area di proprietà

VTA - Data: 30/03/2022		CPC: D - Gravità estrema	
<b>Rilevatore</b>	Michele Cabassa

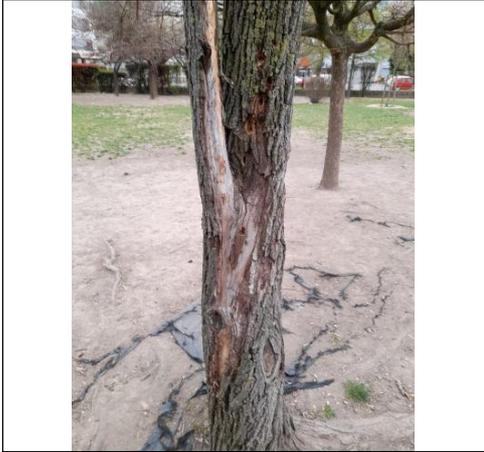
<b>Tipo</b>	Ricontrollo		
<b>Fase fisiologica</b>	senescente		
<b>Stato vegetativo</b>	3 gravemente deperiente		
<b>Altezza</b>	12,50 m		
<b>Ø tronco</b>	30,50 cm		
<b>Circ. tronco</b>	96 cm		
<b>Note</b>	Pianta giunta a fine ciclo, diffusi i disseccamenti in tutta la chioma, carie estesa lungo il tronco con conseguente scortecciamento.		
<b>Anomalie: (1)</b> difetto minore, <b>(2)</b> difetto medio, <b>(3)</b> difetto grave			
<b>Conformazione</b>	Sbilanciata		
<b>Radici</b>	Superficiali (1)		
<b>Tronco</b>	Cavità (1), Carie (3), Danni alla corteccia (1), Ferita (1)		
<b>Castello</b>	Danni alla corteccia (2)		
<b>Branche</b>	Disseccamento (3), compromessa (2)		
<b>Chioma</b>	Asimmetria (2), Branche compromesse (3)		
<b>Iter</b>			
<b>#</b>	<b>Data esecuzione</b>	<b>Eseguito da</b>	<b>Stato VTA</b>
1	30/03/2022 11:14:40	Michele Cabassa	In lavorazione
