Nr. albero 501	Cartellino
Coordinate 725331,83 / 5032769,79	
Proprietà Area di proprietà

VTA - Data: 16/01/2023

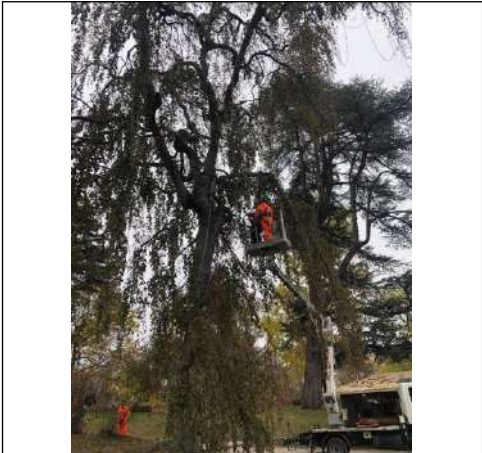
Note Gravi danni al castello causa evoluzione patologica di sbrancamento. Presenza di funghi agenti di carie e di funghi saprofiti (Fomes e Schizophyllum). Sospetta infezione da cancro da nectria. Tessuti fusto e castello lato est devitalizzati. Aspettative di vita fortemente condizionate da gravi problemi vegetativi e fitosanitari. Rischio elevato e non riducibile. Disseccamento tessuti cambiali in progressione.

Anomalie: (1) difetto minore, (2) difetto medio, (3) difetto grave			
Conformazione Sbilanciata			
Castello Danni alla corteccia (3), Ferita (3)			
Branche compromessa (3), Ferita (3), Fessurazione (3)			
Chioma Carpofori (3), Asimmetria (3), seccumi (3), Branche compromesse (3), Carie (3)			
Lavori proposti			
Tipo lavoro		Impresa	Data fine prevista
ABB - Abbattimento pianta			30/01/2023
Iter			
#	Data esecuzione	Eseguito da	Stato VTA
1	05/12/2022 16:13:35	Sgrò Sergio	In lavorazione
2	15/12/2022 11:19:54	Sgrò Sergio	Richiesta validazione (Applicativo)
3	15/12/2022 11:19:54	Sgrò Sergio	Validata

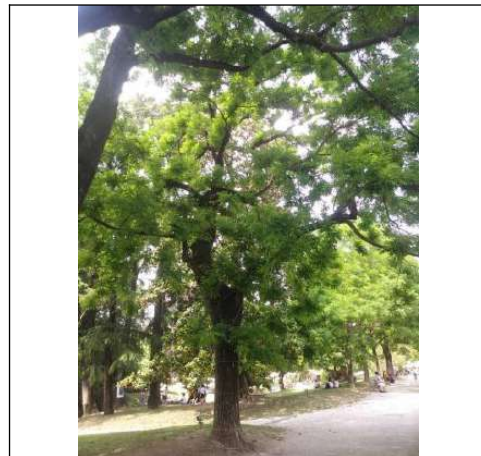
Carie e cavità con nidi di calabroni. Individuo con gravi difetti strutturali al castello e alle branche. Ramificazioni primarie in torsione e con forti tensioni biomeccaniche. La conservazione di questa alberatura sarebbe attuabile solamente attraverso drastiche riduzioni della chioma che si configurano come interventi associabili ad una capitozzatura. Considerando la logica del filare, l'elevata frequentazione dell'area ed il rischio elevato, si consiglia di procedere attraverso la sostituzione del soggetto arboreo.
