SETTORE VERDE, PARCHI E AGRICOLTURA URBANA

Oggetto: abbattimento di una pianta di platano in via Vigonovese (n. inv. 170 dell'inventario delle alberature comunali):

Scheda sintetica per albero

Area **108** **VIA VIGONOVESE** **PADOVA**
 Numero civico **385** **Data Rilievo 11/01/2022**
 Codice Albero **0170** Scheda **I** Specie: **Platanus hybrida**

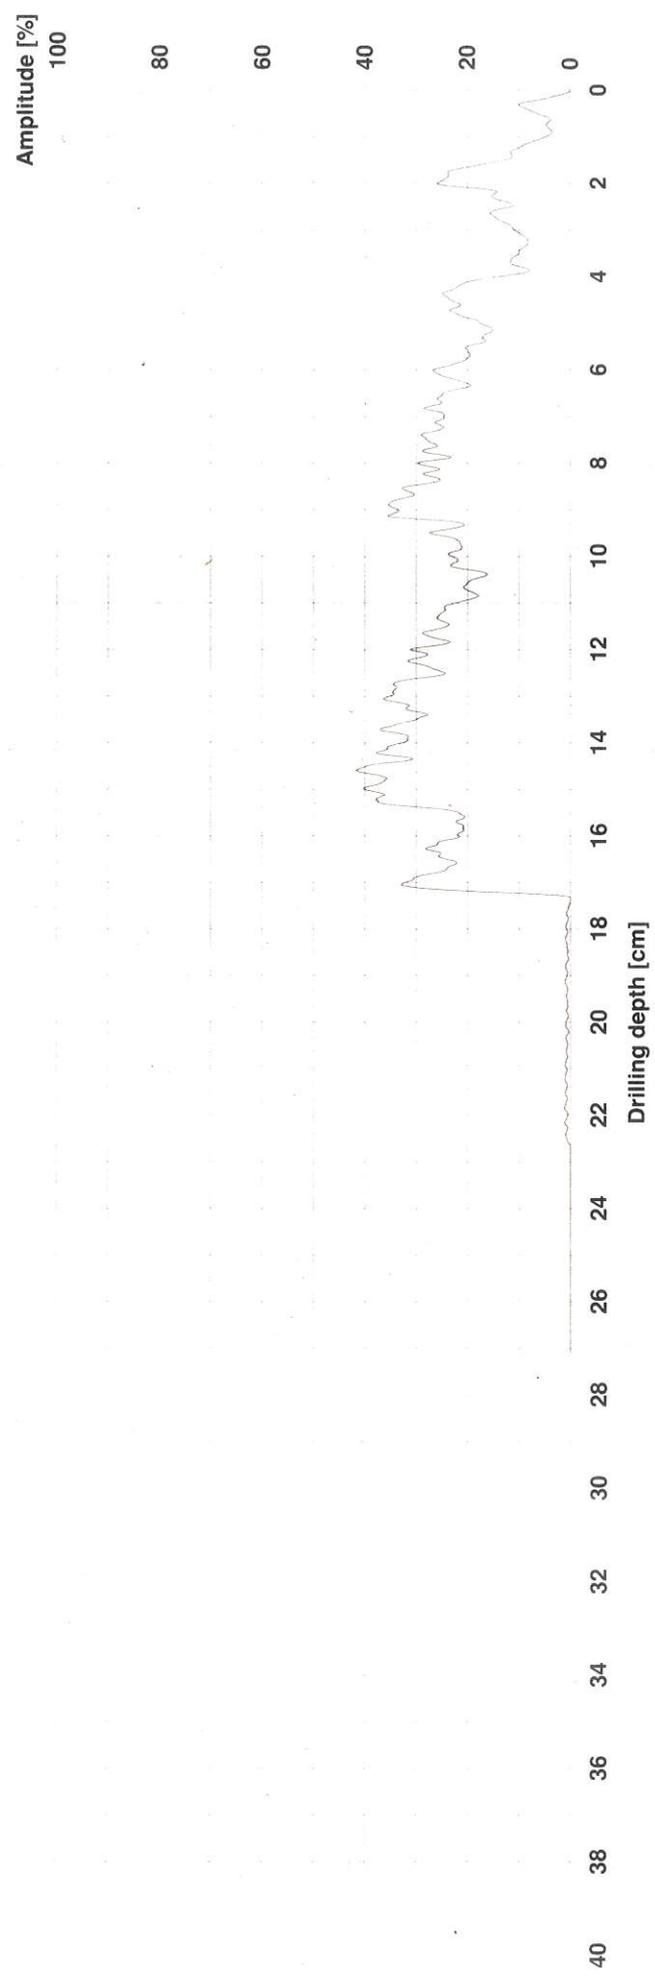
Measuring / object data

Measurement no.:	55	Speed	: 3500 r/min	Diameter:	
ID number	:	Needle state:	---	Level	:
Drilling depth	: 27.10 cm	Tilt	: -25°	Direction:	
Date	: 09.08.2022	Offset	: 69 / 538	Species	:
Time	: 09:01:24	Avg. curve	: off / off	Location	:
Feed	: 150 cm/min	Name	:

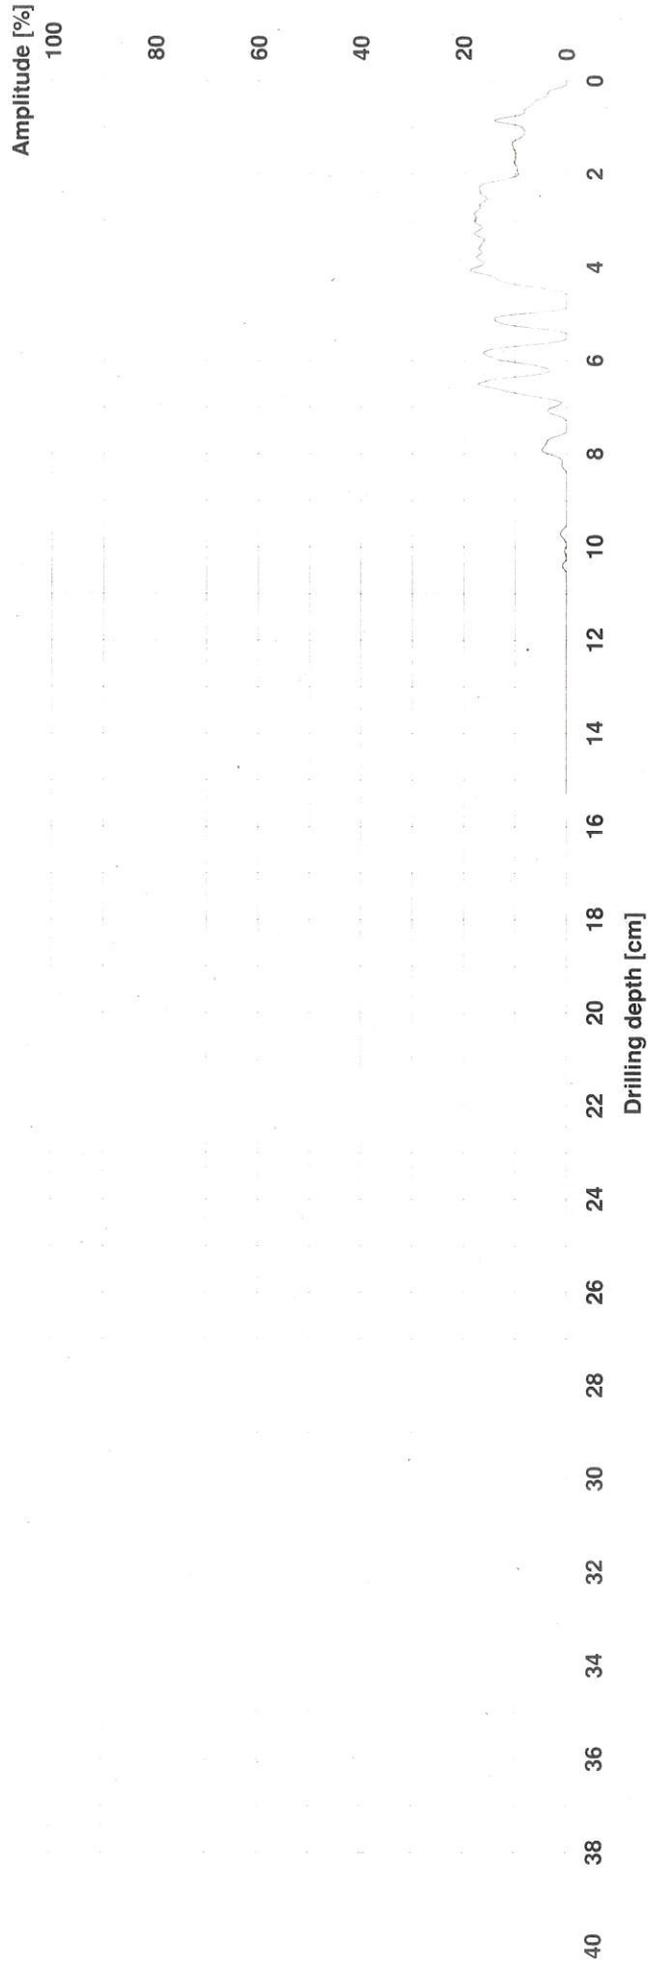
Measuring / object data

Measurement no.:	45	Speed	: 2500 r/min	Diameter:	
ID number	:	Needle state:	---	Level	:
Drilling depth	: 15.29 cm	Tilt	: -1°	Direction:	
Date	: 08.08.2022	Offset	: 54 / 300	Species	:
Time	: 17:22:09	Avg. curve	: off / off	Location:	
Feed	: 100 cm/min	Name	:

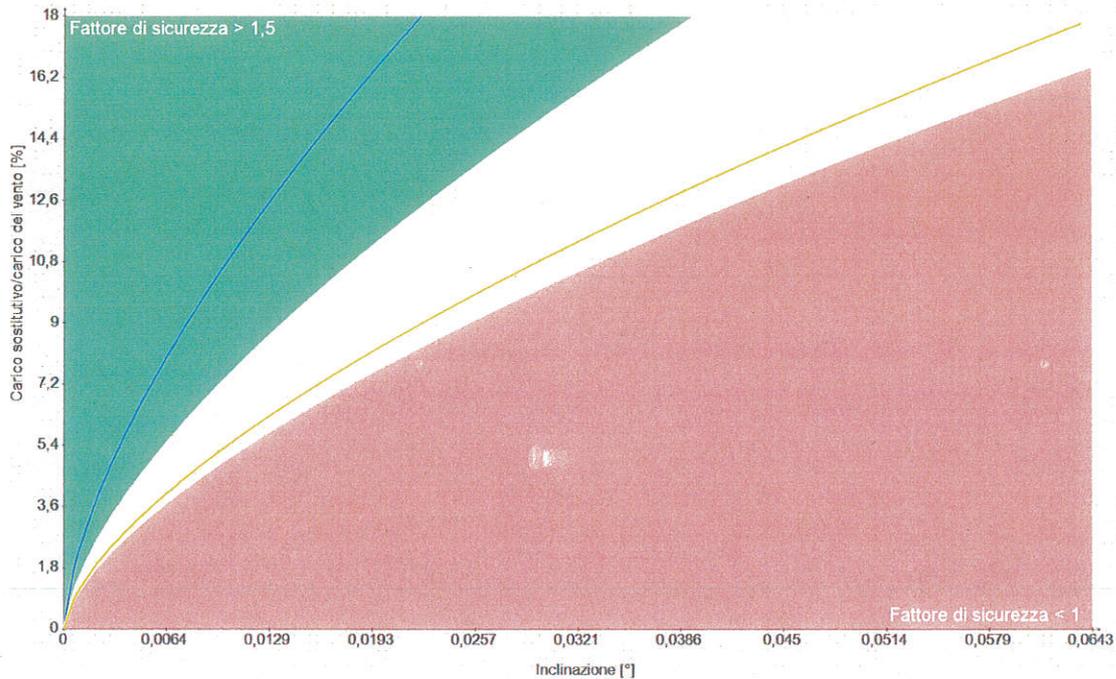
Altezza dell'ancora al fusto	6,5 m	No. misurazione	1
Angolo fune	15,4 °	Direzione del carico	E

80	81
Posizione	120x	210y

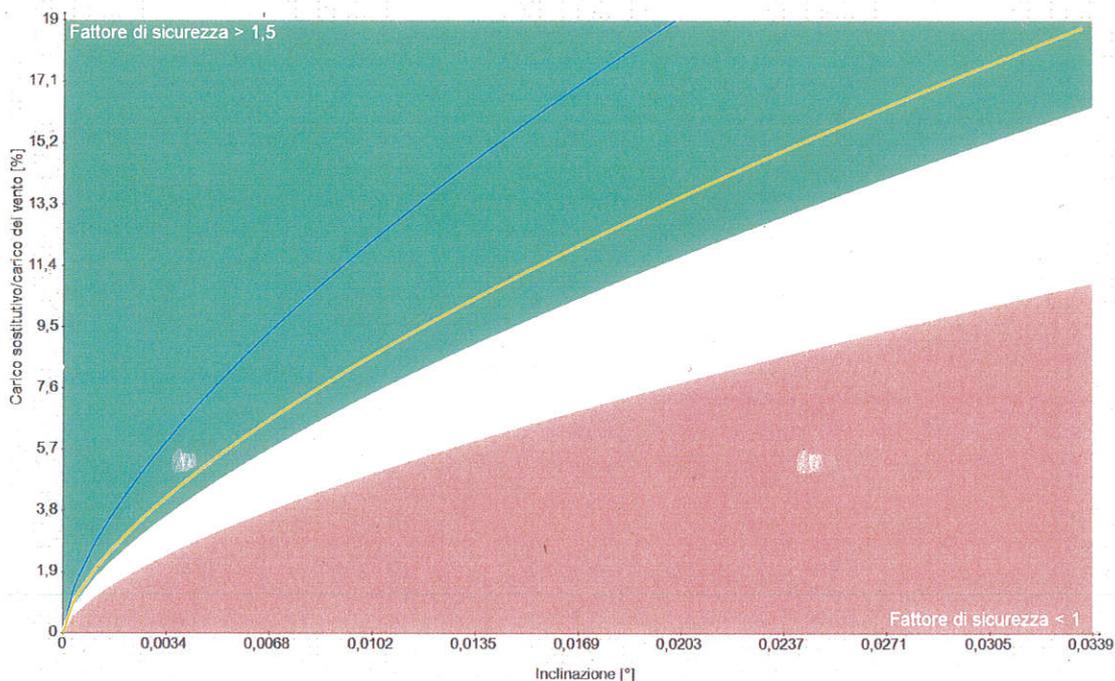
Altezza dell'ancora al fusto	6,5 m	No. misurazione	2
Angolo fune	15,4 °	Direzione del carico	E

80	81
Posizione	320y	45y

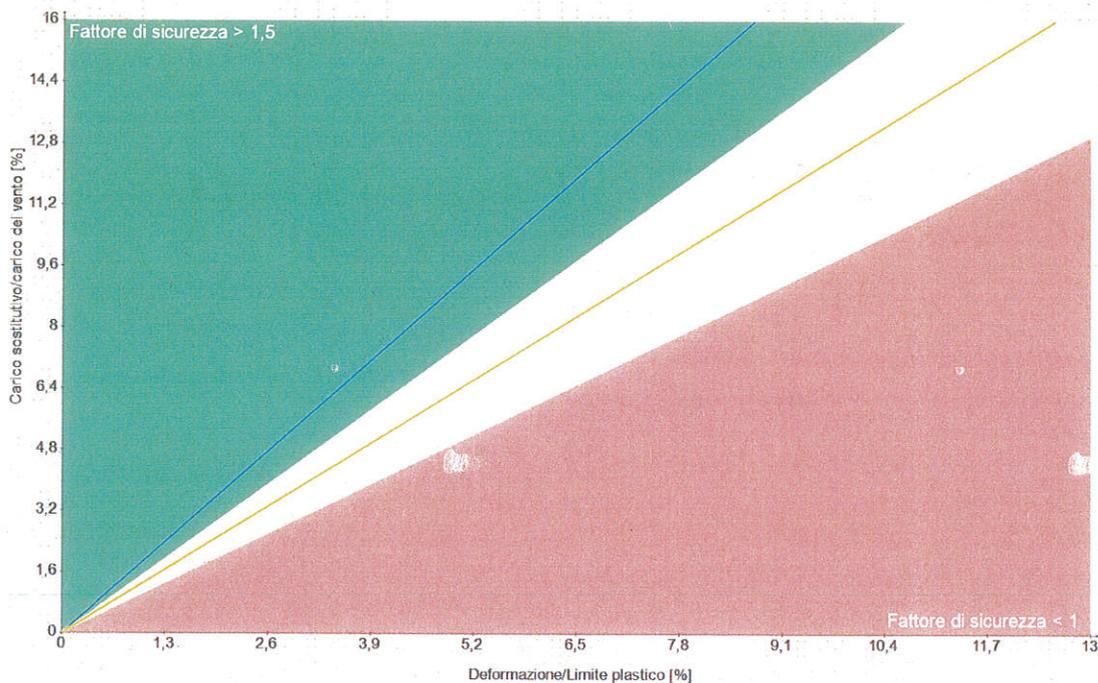
Altezza dell'ancora al fusto	6,5 m	No. misurazione	1
Angolo fune	15,4 °	Direzione del carico	E

90	91	
Altezza di misurazione	m	0,88	0,35
Posizione		190	180
Diametro del fusto 1	cm	71	80
Diametro del fusto 2	cm	82	87
Spessore della corteccia	cm	0,5	0,5
Parte del carico	%	100	100

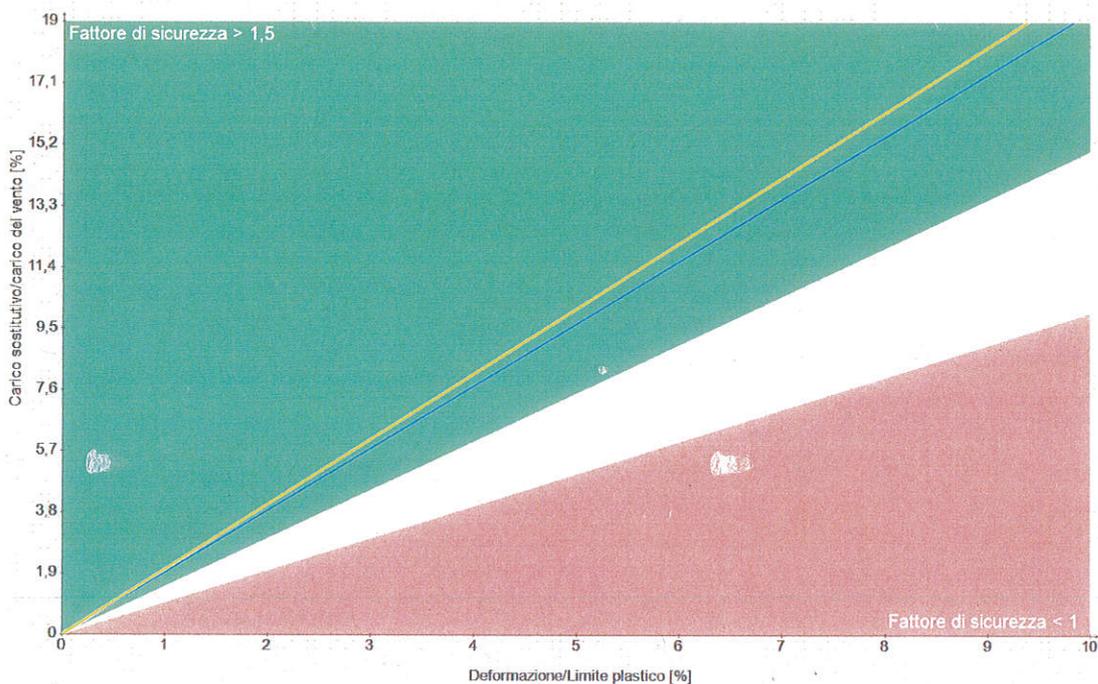
Altezza dell'ancora al fusto	6,5 m	No. misurazione	2
Angolo fune	15,4 °	Direzione del carico	E

Altezza di misurazione	m	0,88	0,38
Posizione		0	330
Diametro del fusto 1	cm	70	78
Diametro del fusto 2	cm	82	88
Spessore della corteccia	cm	0,5	0,5
Parte del carico	%	100	100

Coeff. di determinazione R ²		0,9893	0,9756
Rigidità residua	%	70,8	57,3
Livello di cavità	%	66,4	75,3
Compressione originata da peso proprio	%	1,1	1,3
Carico sostitutivo	%	16,9	18,5

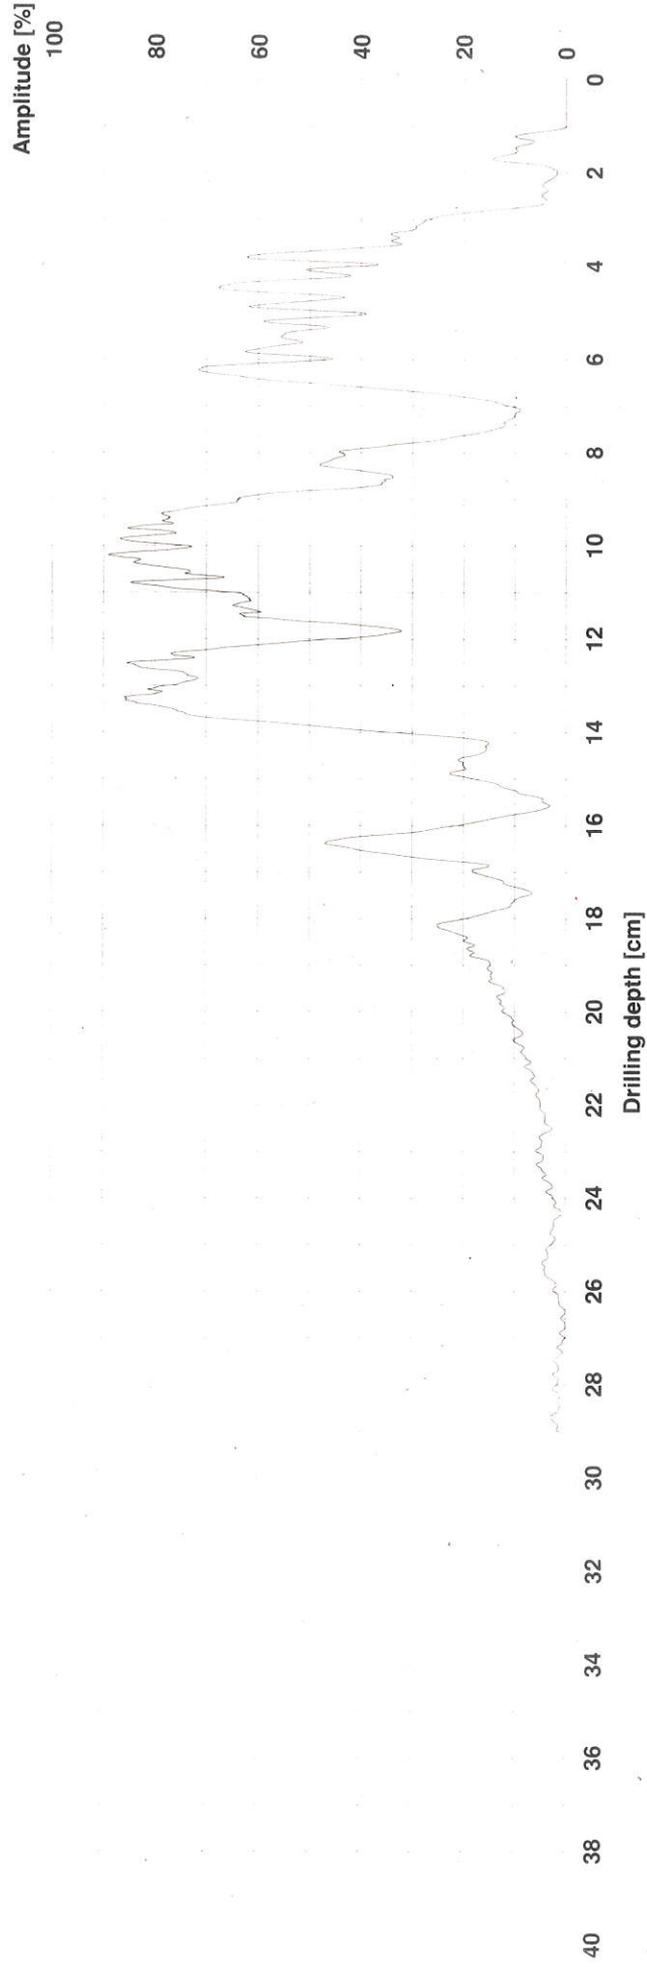
Measuring / object data

Measurement no.:	33	Speed	: 3500 r/min	Diameter:	
ID number		Needle state:	---	Level	:
Drilling depth	: 29,02 cm	Tilt	: -9°	Direction:	
Date	: 10.08.2022	Offset	: 63 / 275	Species	:
Time	: 09:09:43	Avg. curve	: off / off	Location:	
Feed	: 150 cm/min	Name	:

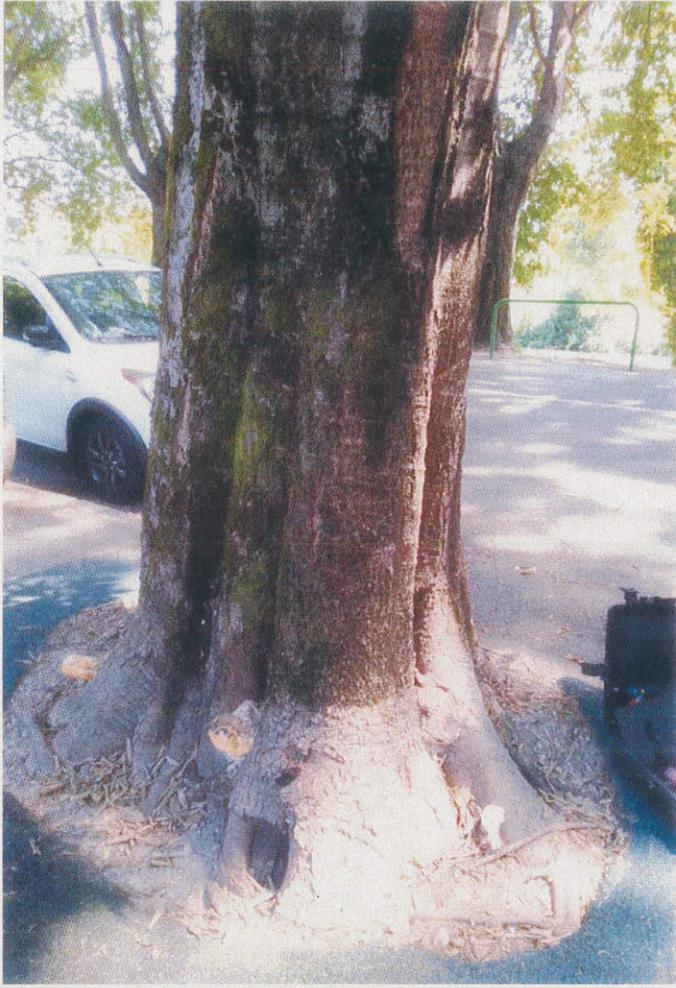
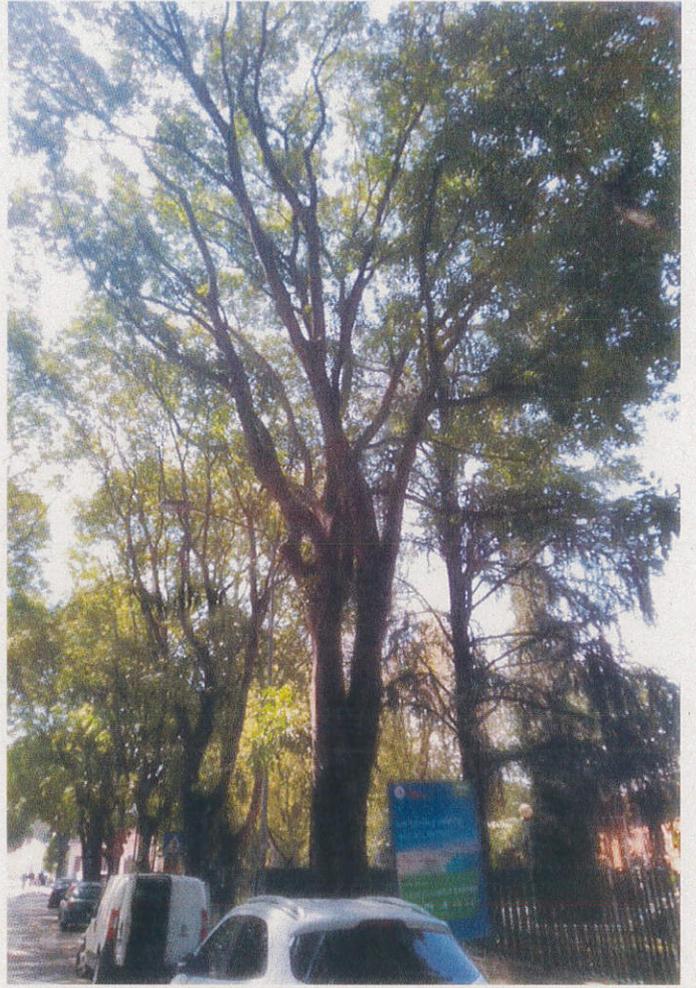
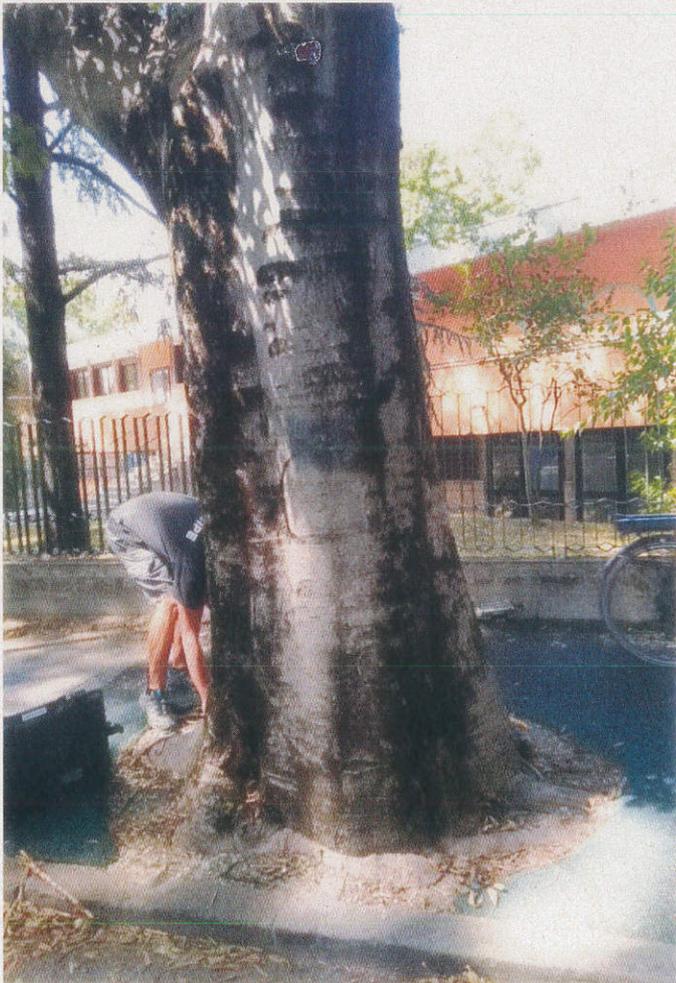
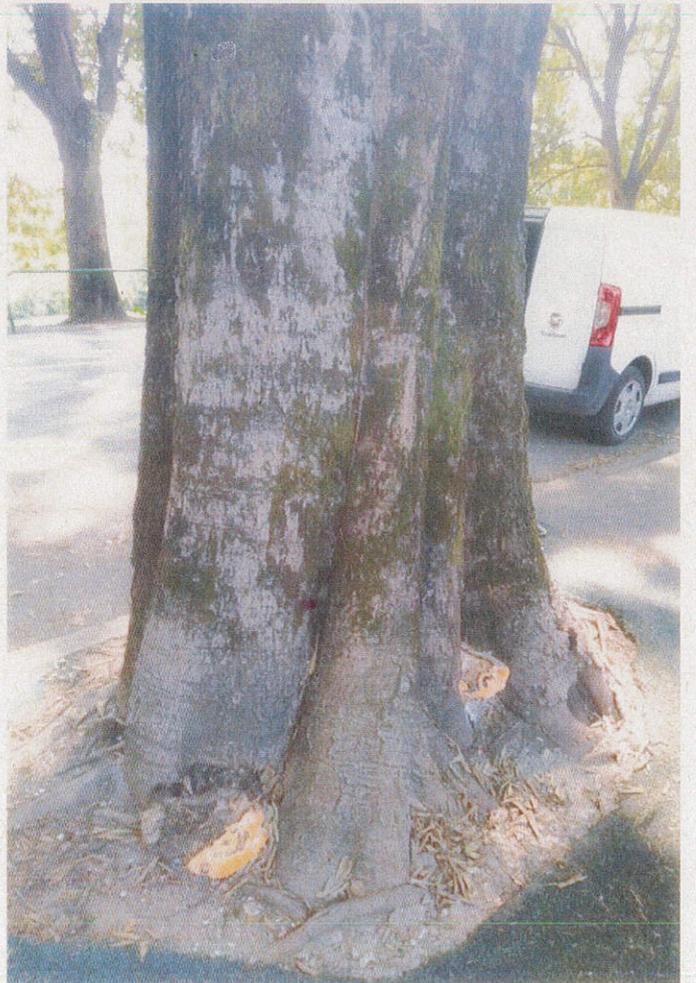
via_Ognissanti_0008_tomografia

contrafforte lesionato (moderato); carpofori di agenti cariogeni sul colletto (grave); apparato radicale superficiale (lieve); radice strozzante (accentuato); danni da scavo sulla zolla radicale (moderato);
