Comune di Padova

**SERVIZIO DI ANALISI VISIVE E STRUMENTALI PER LA
VALUTAZIONE DELLA STABILITÀ DELLE ALBERATURE**

RELAZIONE TECNICA – AGRONOMICA

*VALUTAZIONE DELLE CONDIZIONI DI STABILITA' DI ALCUNI
PIOPPI VEGETANTI NELLA RIVA ARGINALE LATO VIA TRIESTE*

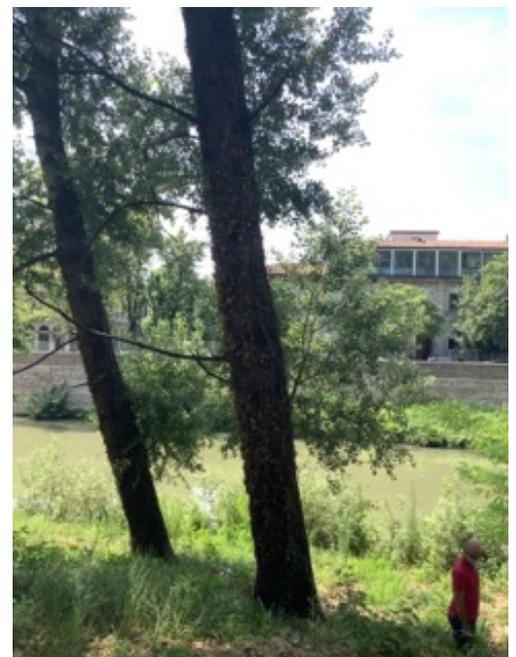
Carporo su contrafforte principale, abbondanti seccumi in chioma (grossi rami), inclinato lato viale, R5-R6-R7 rilevano carie al cilindro centrale, R8 tracciato piatto

Cari in risalita al cilindro centrale del fusto, sospetto focolaio di Armillaria spp., elevata propensione al cedimento per rottura del fusto alla base, indice di rischio elevato (bersaglio viale pedonale e strada)

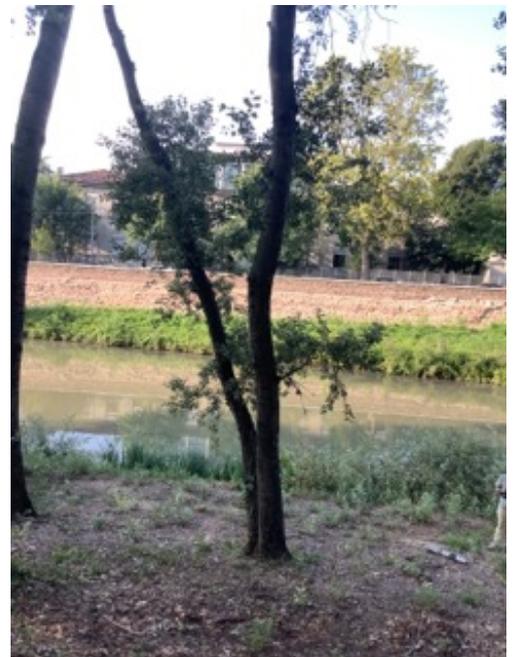
Ampia cavità aperta all'inserzione dei fusti con nido di calabroni (impossibile ispezionare strumentalmente), uno dei fusti appare morto nella parte sommitale

Cavità e carie al colletto in risalita da apparati radicali, focolaio di Armillaria spp., elevata propensione al cedimento per rottura del fusto alla base, indice di rischio elevato (bersaglio viale pedonale e strada)

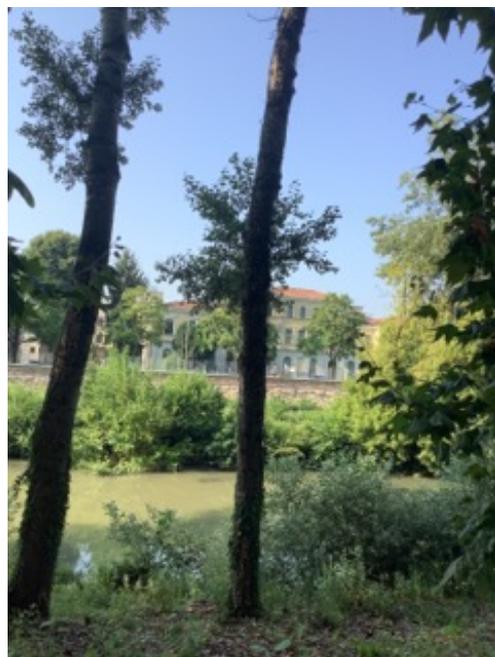
R32 rileva diffusi processi di carie al colletto, inclinato su viale

carie al colletto in risalita da apparati radicali, focolaio di Armillaria spp., elevata propensione al cedimento per rottura del fusto alla base, indice di rischio elevato (bersaglio viale pedonale e strada)

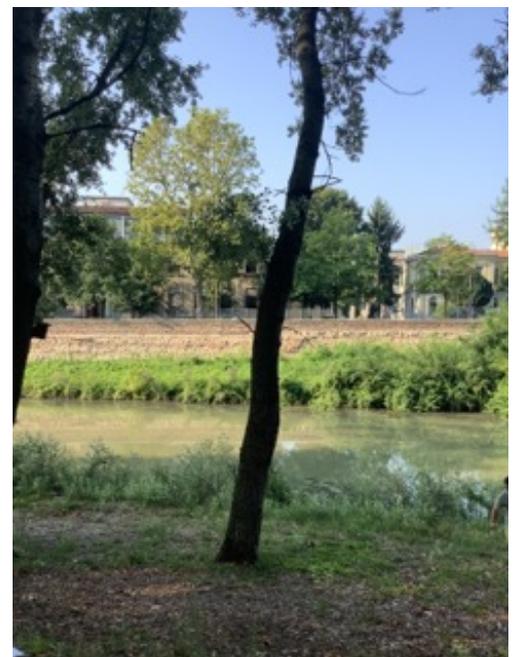
R22-R23 rilevano estesi processi di carie al colletto

Estesi processi di carie al colletto in risalita da apparati radicali, focolaio di Armillaria spp., elevata propensione al cedimento per rottura del fusto alla base, indice di rischio elevato (bersaglio viale pedonale e strada)

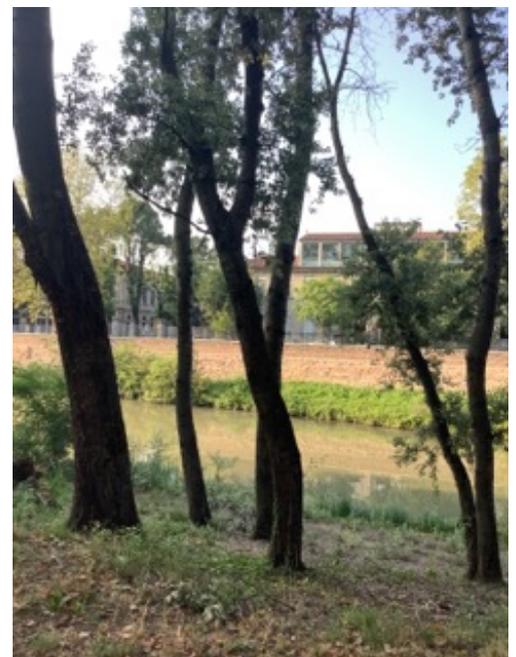
R16 rileva carie in risalita da apparati radicali, R17 rileva cavità ed estesi processi di carie al colletto

Cavità e carie al colletto in risalita da apparati radicali, focolaio di Armillaria spp., elevata propensione al cedimento per rottura del fusto alla base, indice di rischio elevato (bersaglio viale pedonale e strada)

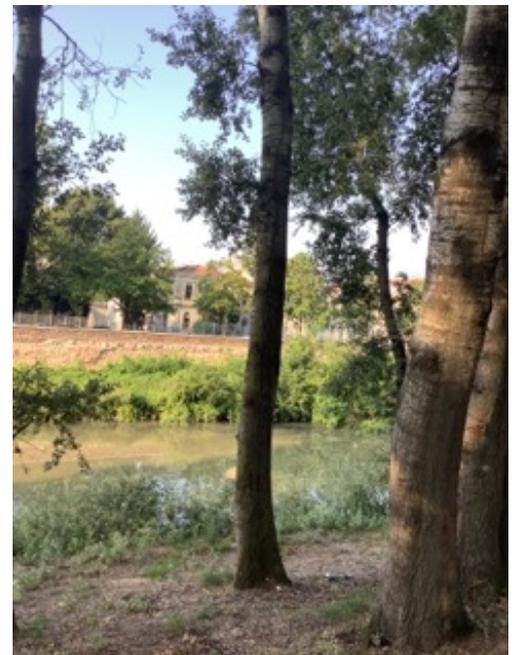
Carpofori al colletto lato Nord e Ovest, R18 rileva estesi processi di carie al colletto

Estesi processi di carie al colletto in risalita da apparati radicali, focolaio di Armillaria spp., elevata propensione al cedimento per rottura del fusto alla base, indice di rischio elevato (bersaglio viale pedonale e strada)

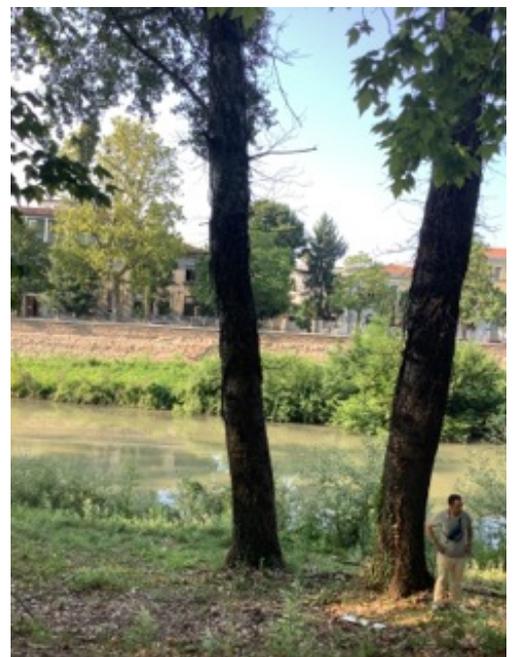
R24-R25 rilevano estesi processi di carie al colletto

Estesi processi di carie al colletto in risalita da apparati radicali, focolaio di Armillaria spp., elevata propensione al cedimento per rottura del fusto alla base, indice di rischio elevato (bersaglio viale pedonale e strada)

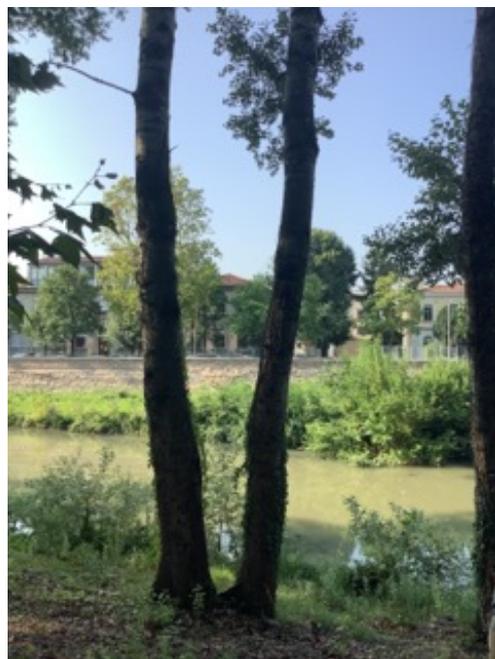
R31 rileva carie e cavità al colletto

Cavità e carie al colletto in risalita da apparati radicali, focolaio di Armillaria spp., elevata propensione al cedimento per rottura del fusto alla base, indice di rischio elevato (bersaglio viale pedonale e strada)

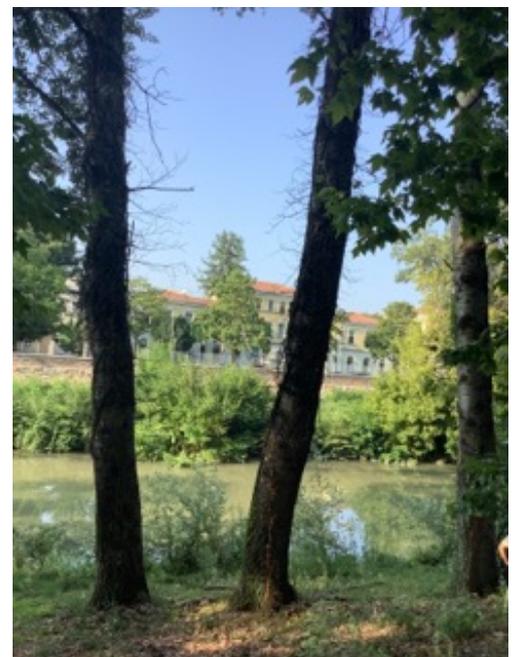
R26-R27 rilevano estesi processi di carie al colletto in risalita da apparati radicali, inclinato lato viale

Estesi processi di carie al colletto in risalita da apparati radicali, focolaio di Armillaria spp., elevata propensione al cedimento per rottura del fusto alla base, indice di rischio elevato (bersaglio viale pedonale e strada)

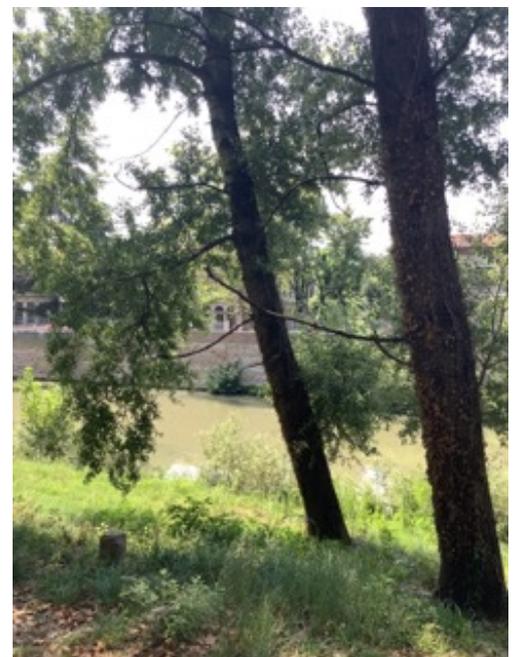
Colletto appiattito in compressione e interrato, Carporofo su contrafforte principale (Schyzophyllum spp.), inclinato lato viale, R3-R4 rilevano carie al cilindro centrale,

Cari in risalita al cilindro centrale del fusto, sospetto focolaio di Armillaria spp., elevata propensione al cedimento per rottura del fusto alla base, indice di rischio elevato (bersaglio viale pedonale e strada)

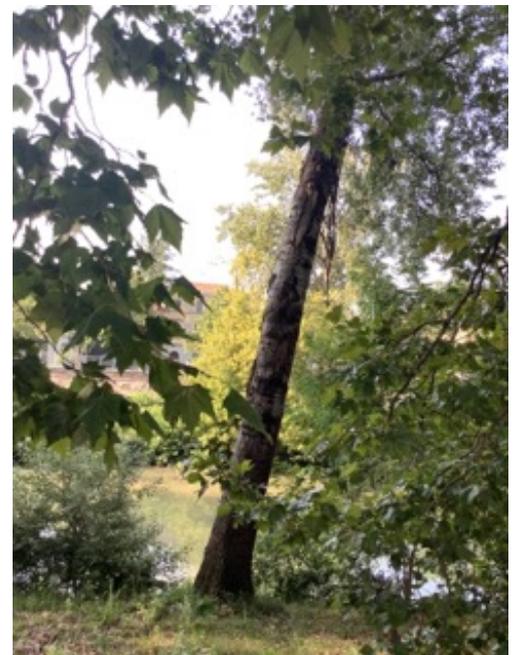
Carpofori al colletto lato SW e W, ampie ferite aperte al fusto con aree decorticate e legno disfunzionale, contrafforti a trazione cariati (inattivi), R33-R34 rilevano estesi processi di carie tra i contrafforti

Estesi processi di carie al colletto in risalita da apparati radicali, focolaio di Armillaria spp., elevata propensione al cedimento per rottura del fusto alla base, indice di rischio elevato (bersaglio viale pedonale e strada)

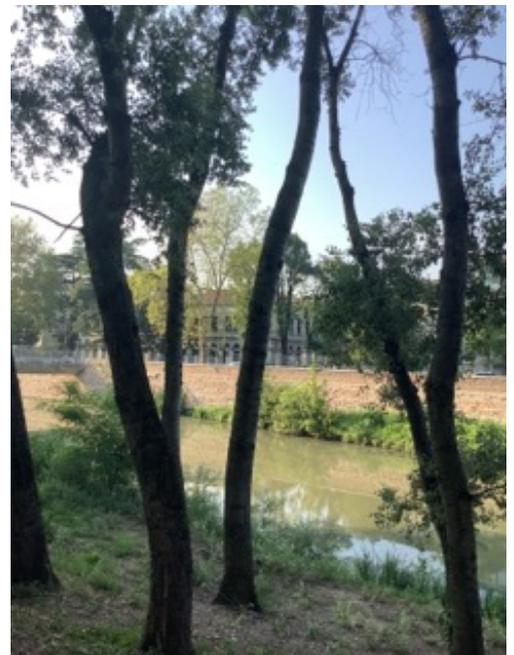
Lato Ovest carpofori al fusto fino a 1 m di altezza, contrafforte lato di trazione devitalizza, R14 rileva ampia cavità, R15 rileva estesa area degradata (carie)

Cavità e carie al colletto in risalita da apparati radicali, focolaio di Armillaria spp., elevata propensione al cedimento per rottura del fusto alla base, indice di rischio elevato (bersaglio viale pedonale e strada)

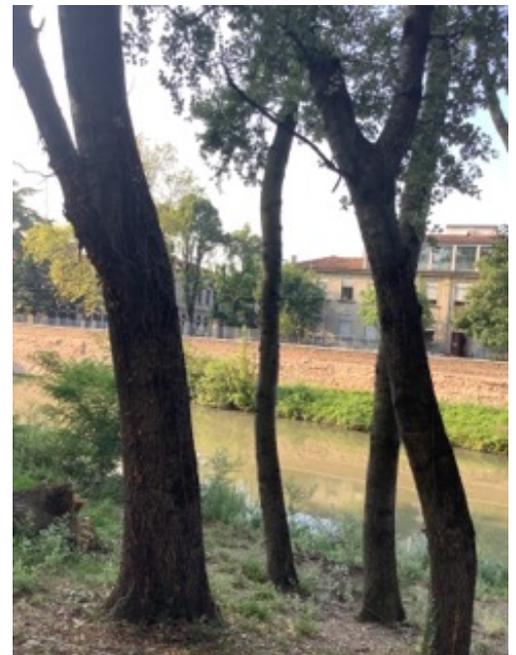
Lato Ovest carpofori al fusto fino a 2,50 m di altezza, contrafforte lato di trazione devitalizza, R13 rileva anomalie al cilindro centrale

carie al colletto in risalita da apparati radicali, focolaio di Armillaria spp., elevata propensione al cedimento per rottura del fusto alla base, indice di rischio elevato (bersaglio viale pedonale e strada)

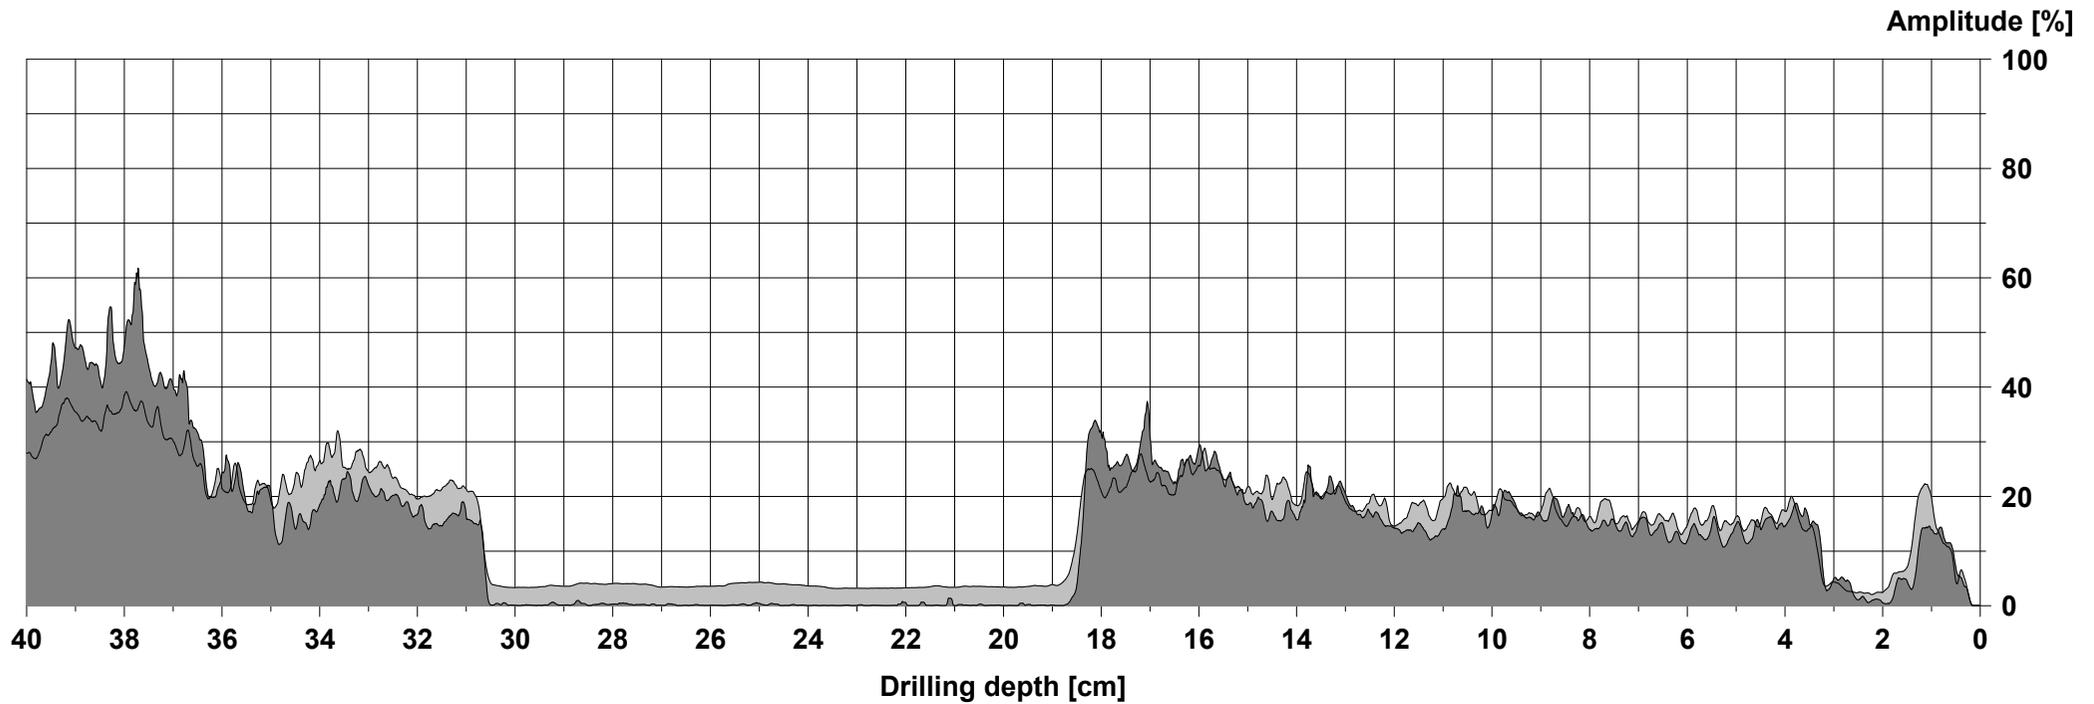
Measuring / object data

Measurement no. :	14	Needle speed :	3500 r/min	Diameter :	52,0 cm
ID number :		Needle state :	ok	Level :	1,0 cm
Drilling depth :	40,20 cm	Tilt :	---	Direction :	120°SE
Date :	30.07.2021	Offset :	67/272	Species :	pioppo bianco
Time :	08:09:35	Avg. curve :	off	Location :	colletto
Feed speed :	100 cm/min			Name :	9992387/56

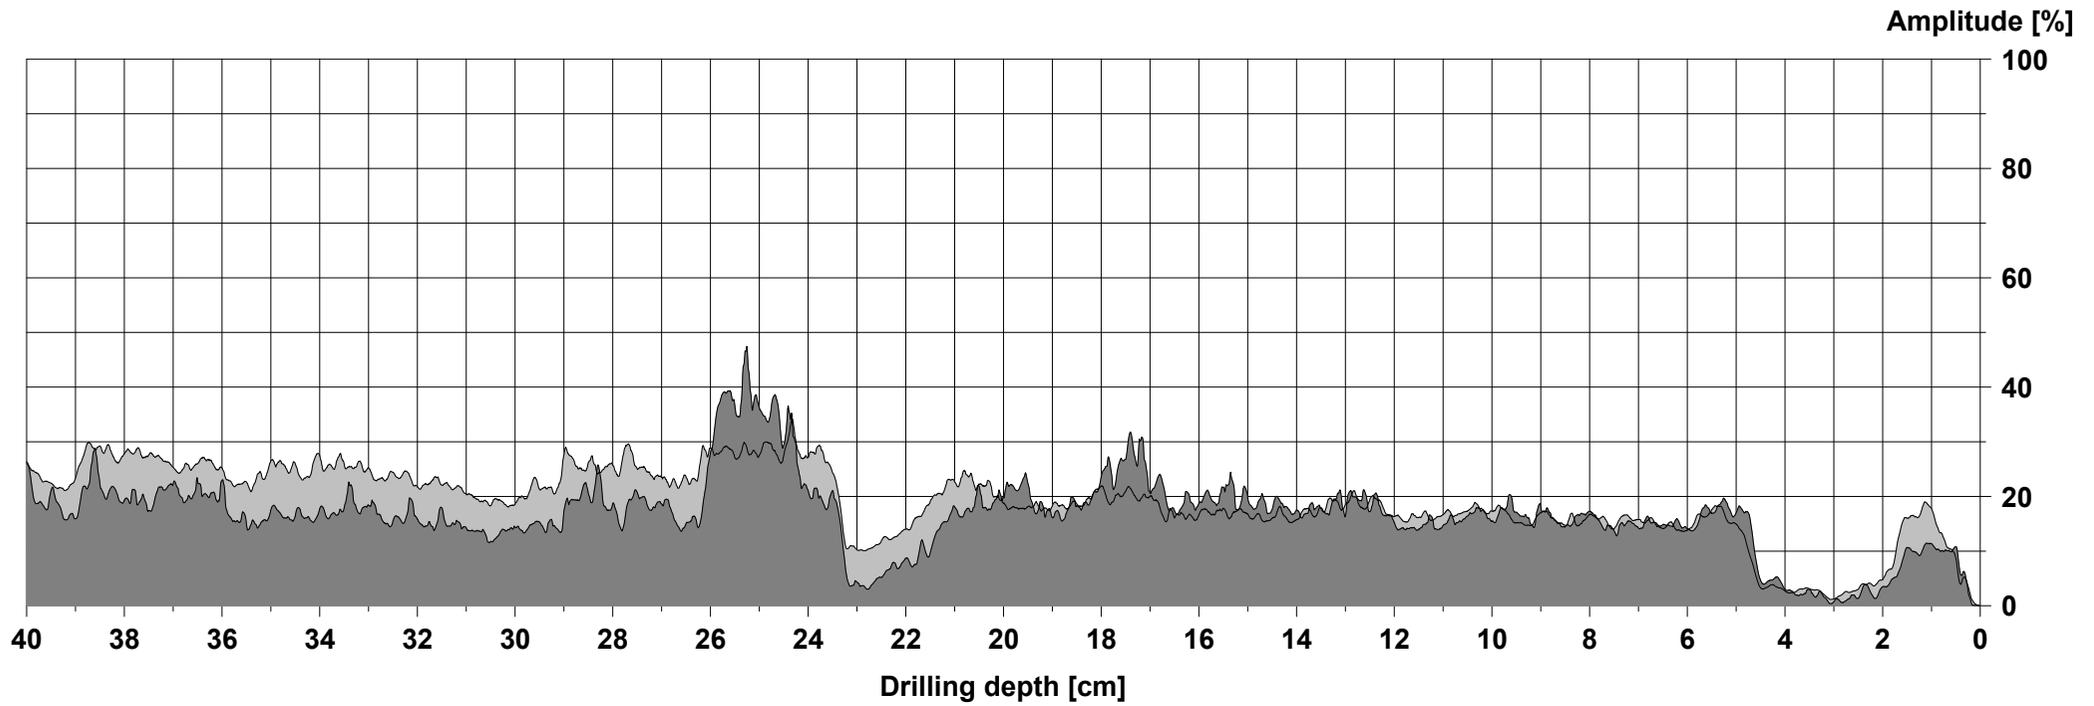
Measuring / object data

Measurement no. :	15	Needle speed :	3500 r/min	Diameter :	52,0 cm
ID number :		Needle state :	ok	Level :	1,0 cm
Drilling depth :	40,19 cm	Tilt :	---	Direction :	300°NW
Date :	30.07.2021	Offset :	65/269	Species :	pioppo bianco
Time :	08:10:27	Avg. curve :	off	Location :	colletto
Feed speed :	100 cm/min			Name :	9992387/56

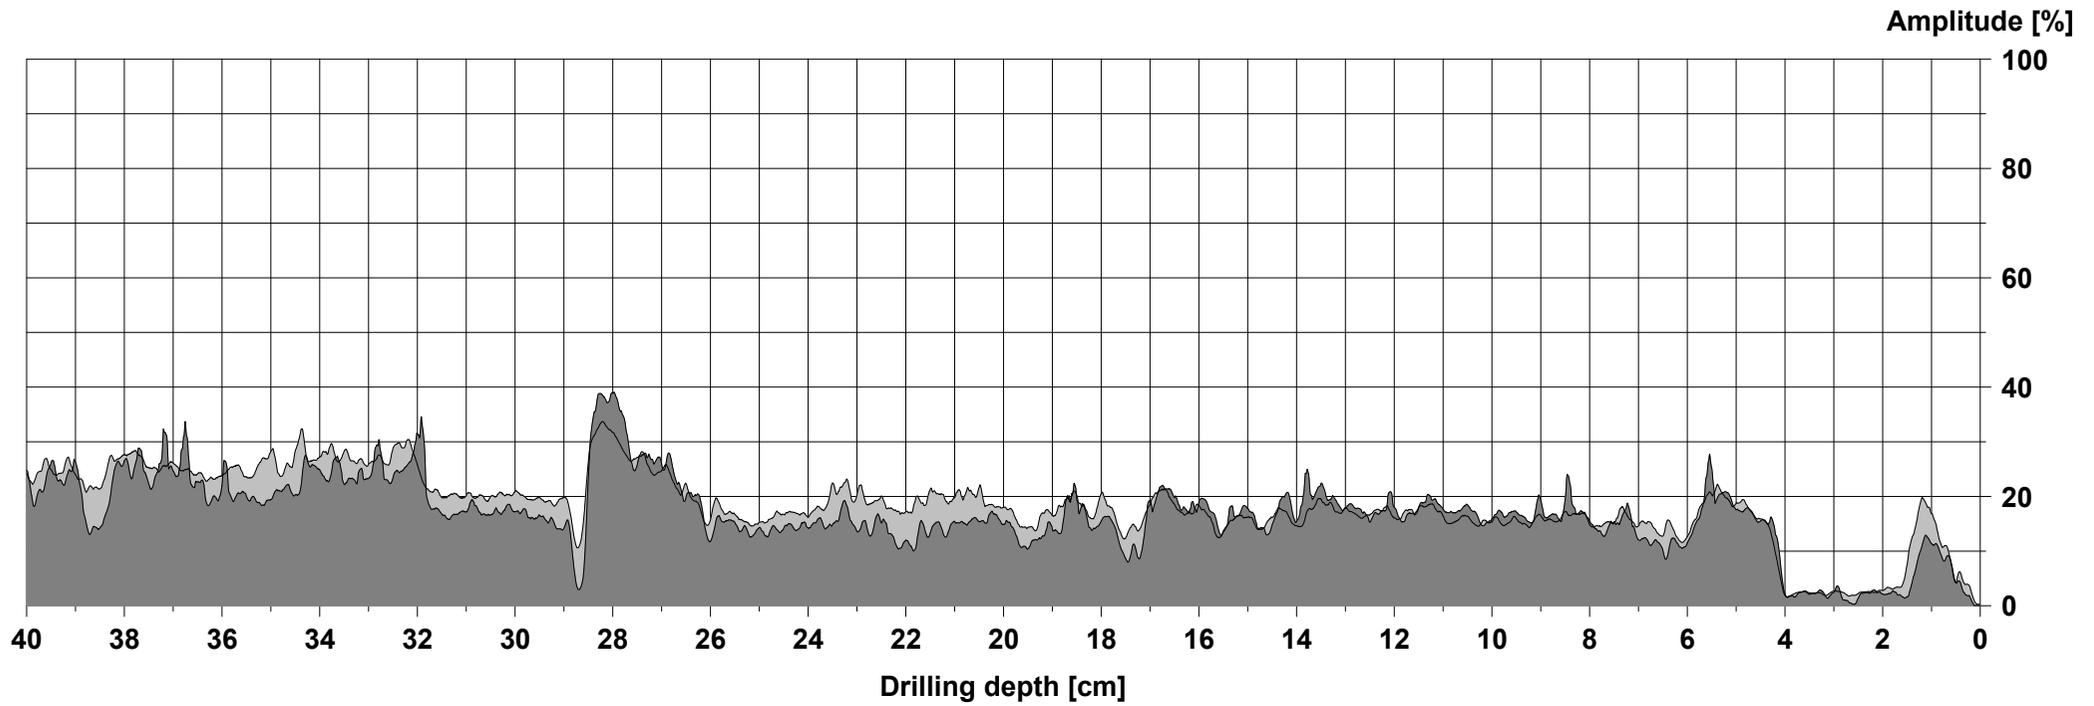
Measuring / object data

Measurement no. :	16	Needle speed :	3500 r/min	Diameter :	45,0 cm
ID number :		Needle state :	ok	Level :	1,0 cm
Drilling depth :	40,20 cm	Tilt :	---	Direction :	280°W
Date :	30.07.2021	Offset :	66/273	Species :	pioppo bianco
Time :	08:13:58	Avg. curve :	off	Location :	colletto
Feed speed :	100 cm/min			Name :	9992387/22

9992387	22	Populus alba	45	16-25	R16 280W h 1 cm, R17 160S h 1 cm	D	abbattimento	R16 rileva carie in risalita da apparati radicali, R17 rileva cavità ed estesi processi di carie al colletto
9992387	23	Populus alba	94	16-25	R09 180S h 1 cm, R10 270W 1 cm, R11 000N 1 cm, R12 090E h 1 cm	D	abbattimento	Abbondanti seccumi in chioma (grossi rami), inclinato lato viale, R10-R11 rilevano anomalie, R9-R12 rilevano ampia degradazione dei tessuti legnosi, carie (R12 eseguito a trazione)
9992387	25	Populus alba	98	16-25	R18 340N h 1cm, R19 260W h 1 cm	D	abbattimento	Carpofori al colletto lato Nord e Ovest, R18 rileva estesi processi di carie al colletto
9992387	32	Populus alba	94	16-25	R24 050N h1cm, R25 270W h1cm	D	abbattimento	R24-R25 rilevano estesi processi di carie al colletto
9992387	34	Populus alba	89	16-25	R31 180S h1cm	D	abbattimento	R31 rileva carie e cavità al colletto
9992387	41	Populus alba	91	16-25	R26 040N h1cm, R27 240W h1cm	D	abbattimento	R26-R27 rilevano estesi processi di carie al colletto in risalita da apparati radicali, inclinato lato viale

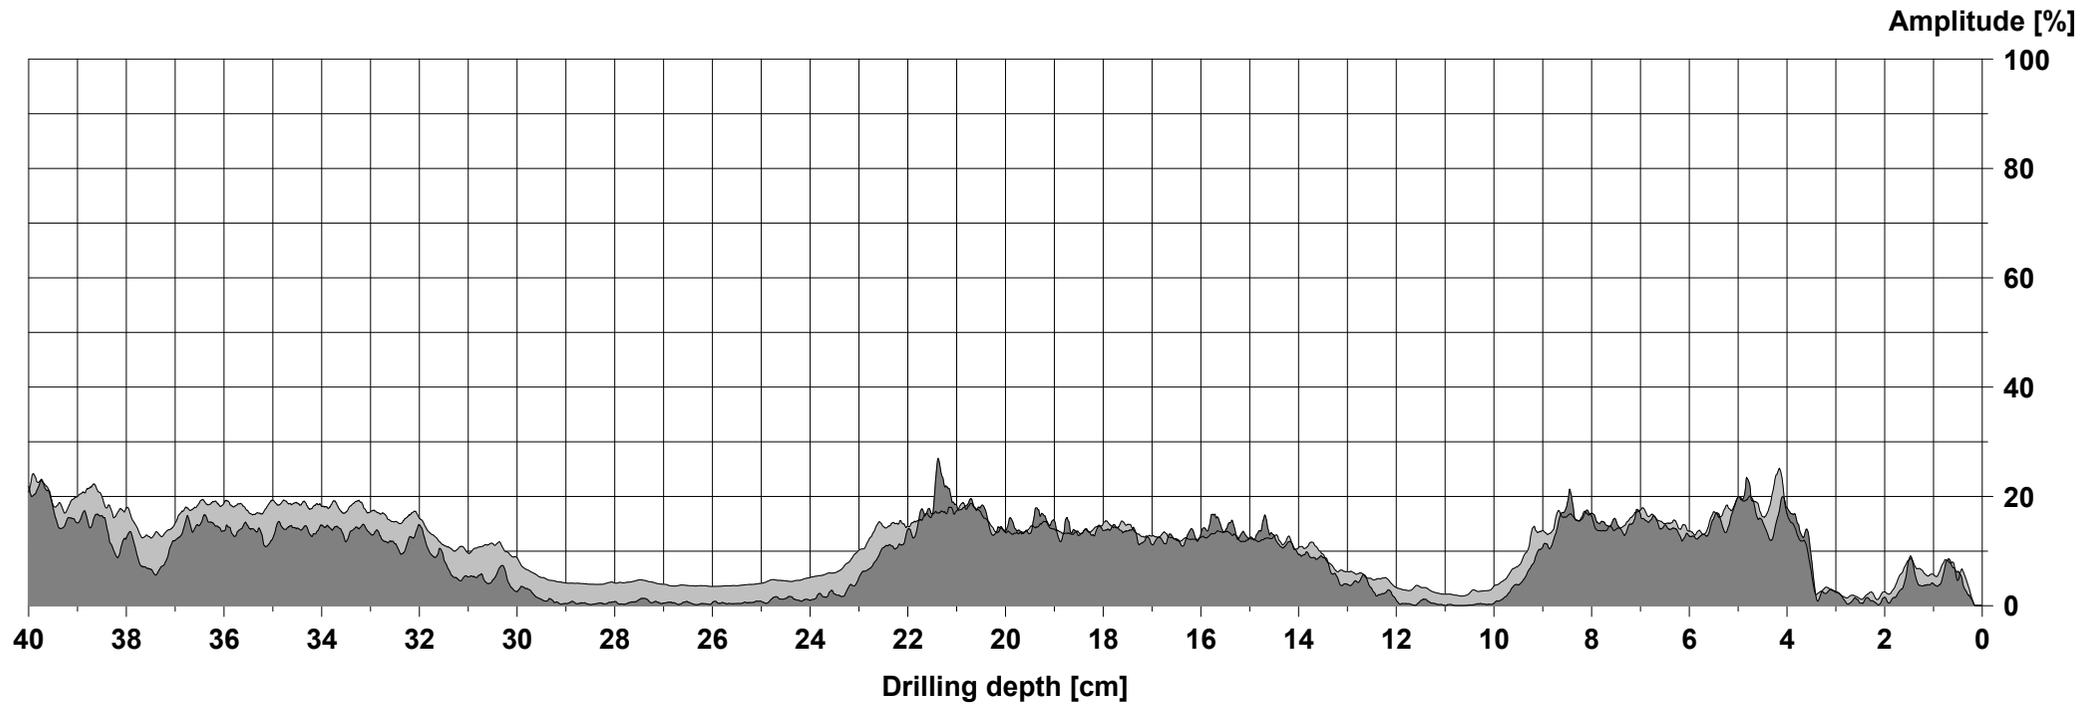
Measuring / object data

Measurement no. :	17	Needle speed :	3500 r/min	Diameter :	38,0 cm
ID number :		Needle state :	ok	Level :	1,0 cm
Drilling depth :	40,20 cm	Tilt :	---	Direction :	160°S
Date :	30.07.2021	Offset :	65/267	Species :	pioppo bianco
Time :	08:14:49	Avg. curve :	off	Location :	colletto
Feed speed :	100 cm/min			Name :	9992387/22

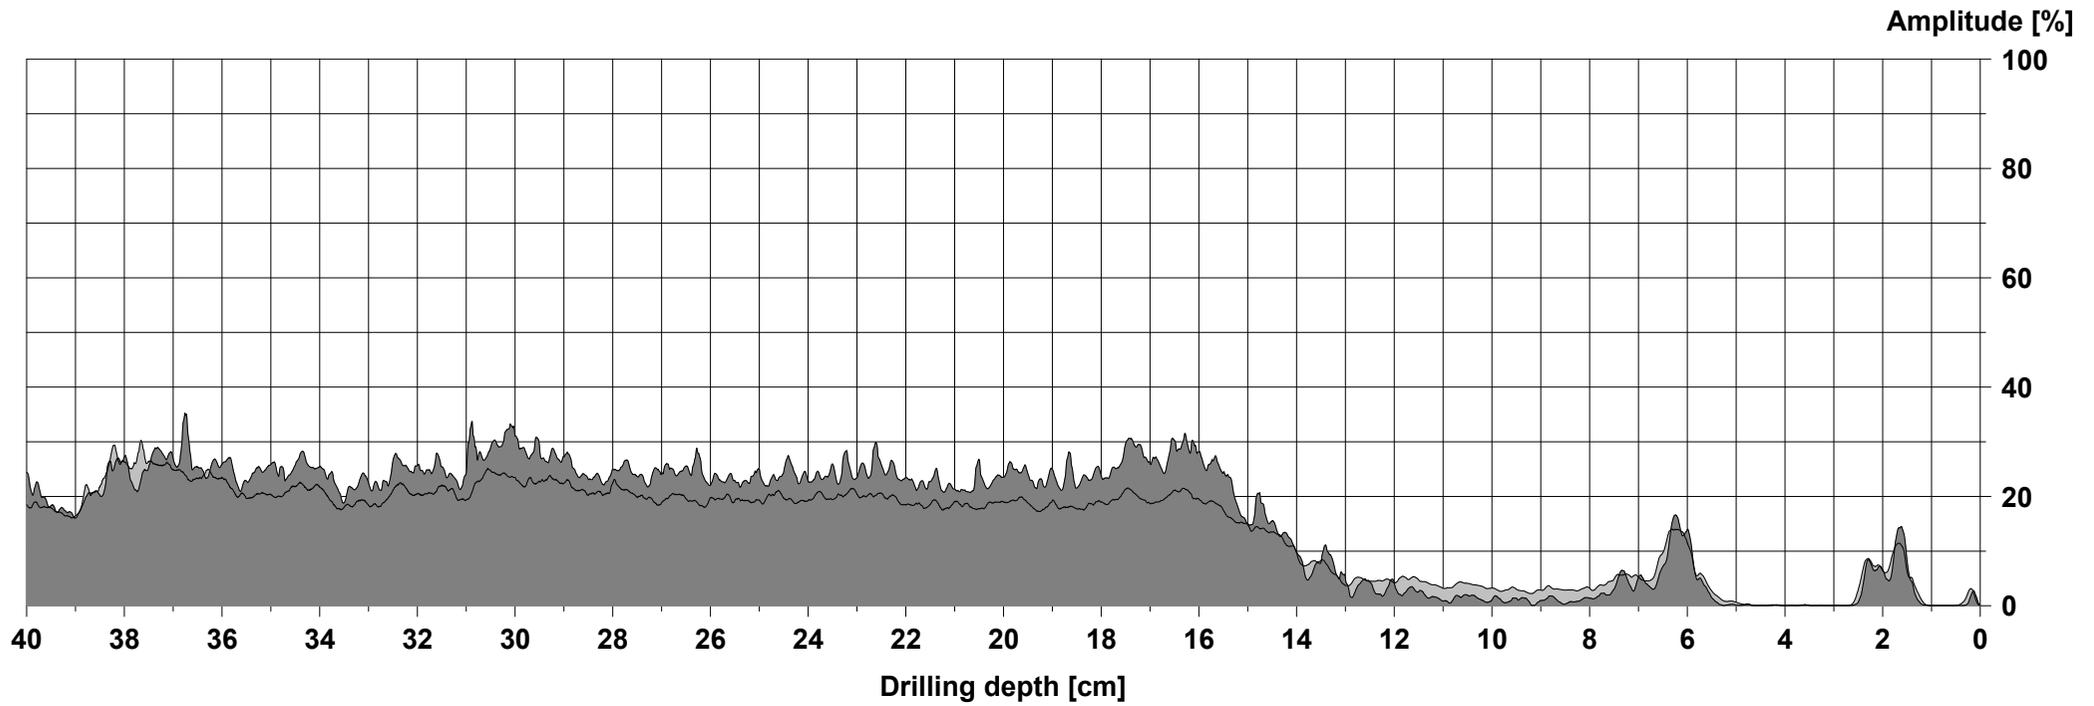
Measurement no. :	29	Needle speed :	3500 r/min	Diameter :	92,0 cm
ID number :		Needle state :	worn	Level :	1,0 cm
Drilling depth :	40,19 cm	Tilt :	---	Direction :	350°N
Date :	30.07.2021	Offset :	60/254	Species :	pioppo bianco
Time :	08:57:36	Avg. curve :	off	Location :	colletto
Feed speed :	100 cm/min			Name :	9992387/10

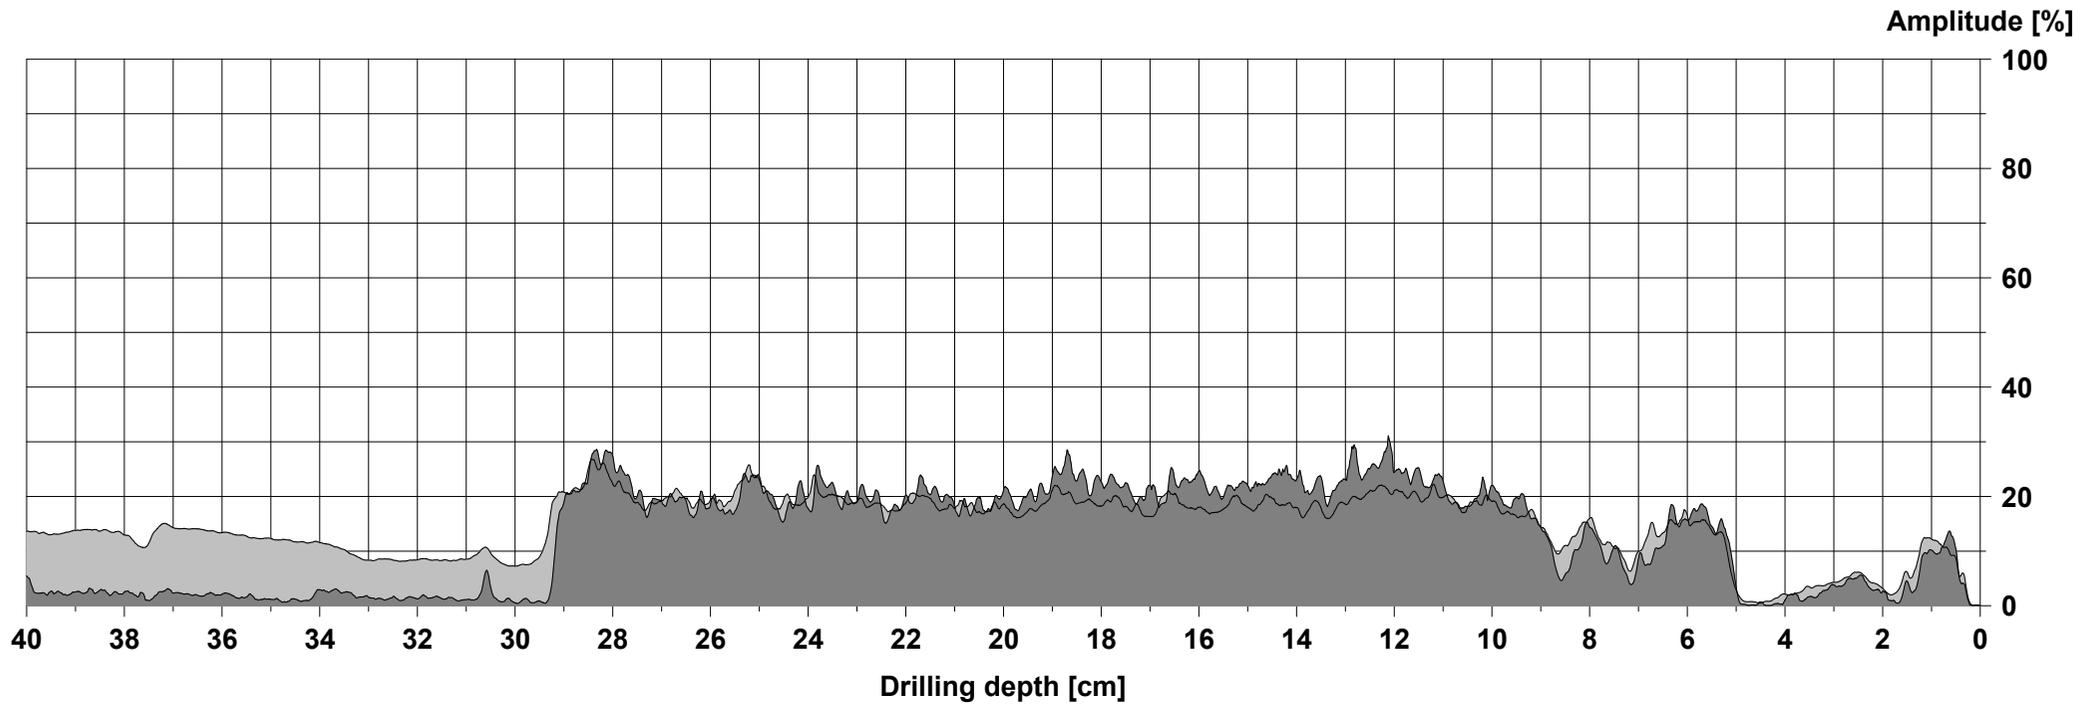
Measurement no. :	30	Needle speed :	3500 r/min	Diameter :	92,0 cm
ID number :		Needle state :	worn	Level :	1,0 cm
Drilling depth :	40,18 cm	Tilt :	---	Direction :	340°SW
Date :	30.07.2021	Offset :	62/256	Species :	pioppo bianco
Time :	08:58:31	Avg. curve :	off	Location :	colletto
Feed speed :	100 cm/min			Name :	9992387/10

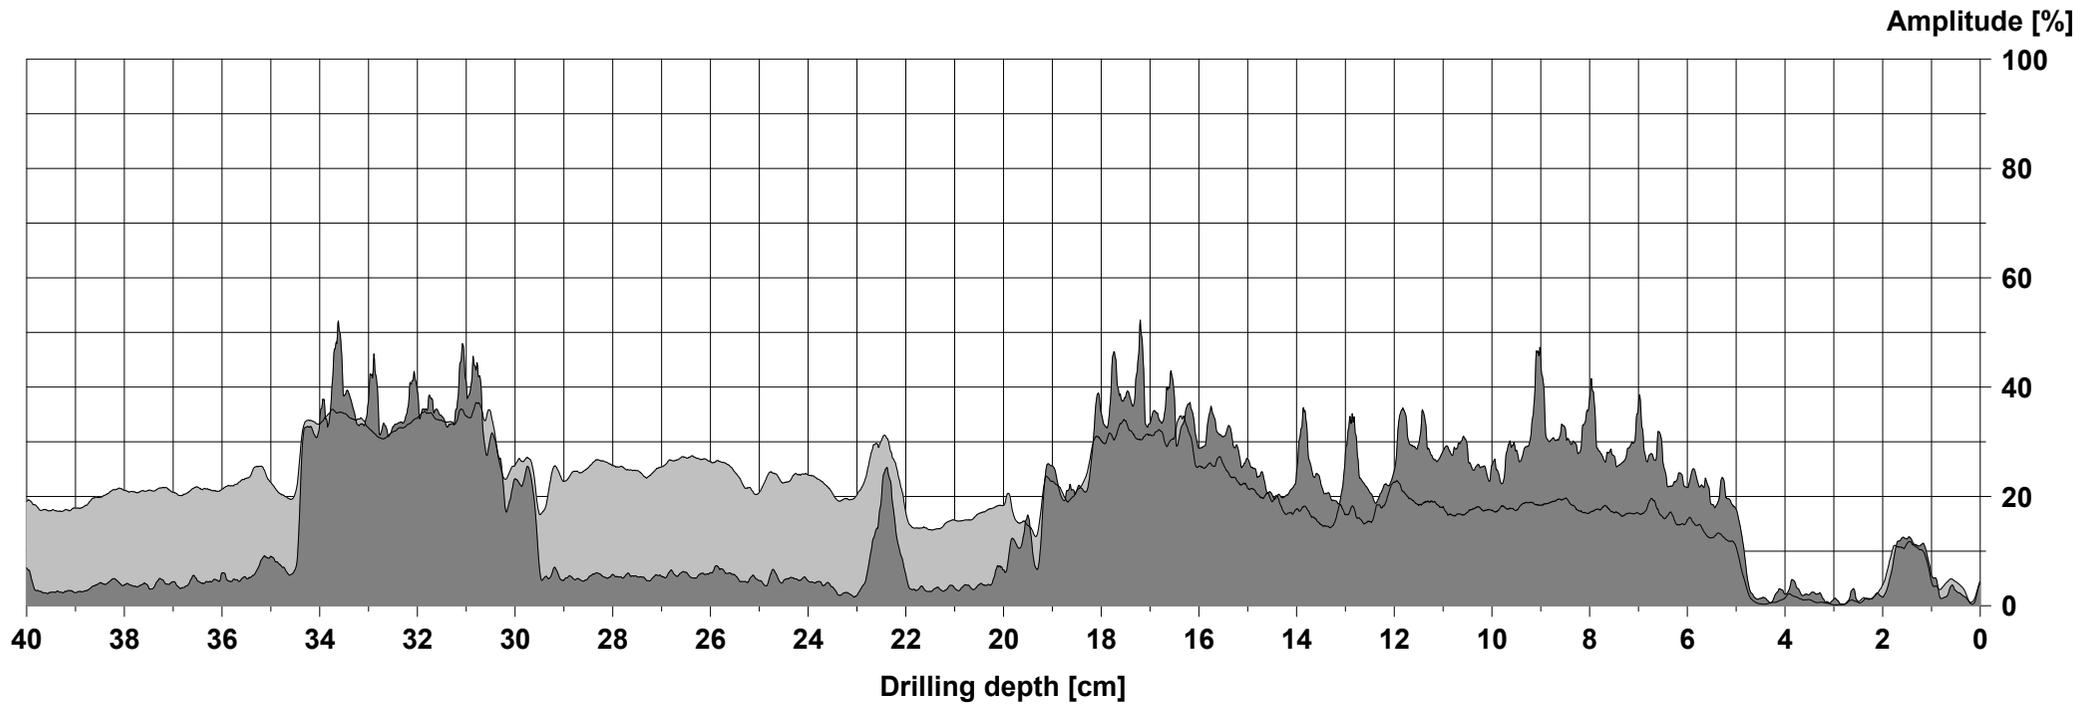
Measurement no. :	31	Needle speed :	3500 r/min	Diameter :	89,0 cm
ID number :		Needle state :	worn	Level :	1,0 cm
Drilling depth :	40,18 cm	Tilt :	---	Direction :	180°S
Date :	30.07.2021	Offset :	65/378	Species :	pioppo bianco
Time :	09:01:24	Avg. curve :	off	Location :	colletto
Feed speed :	100 cm/min			Name :	9992387/34

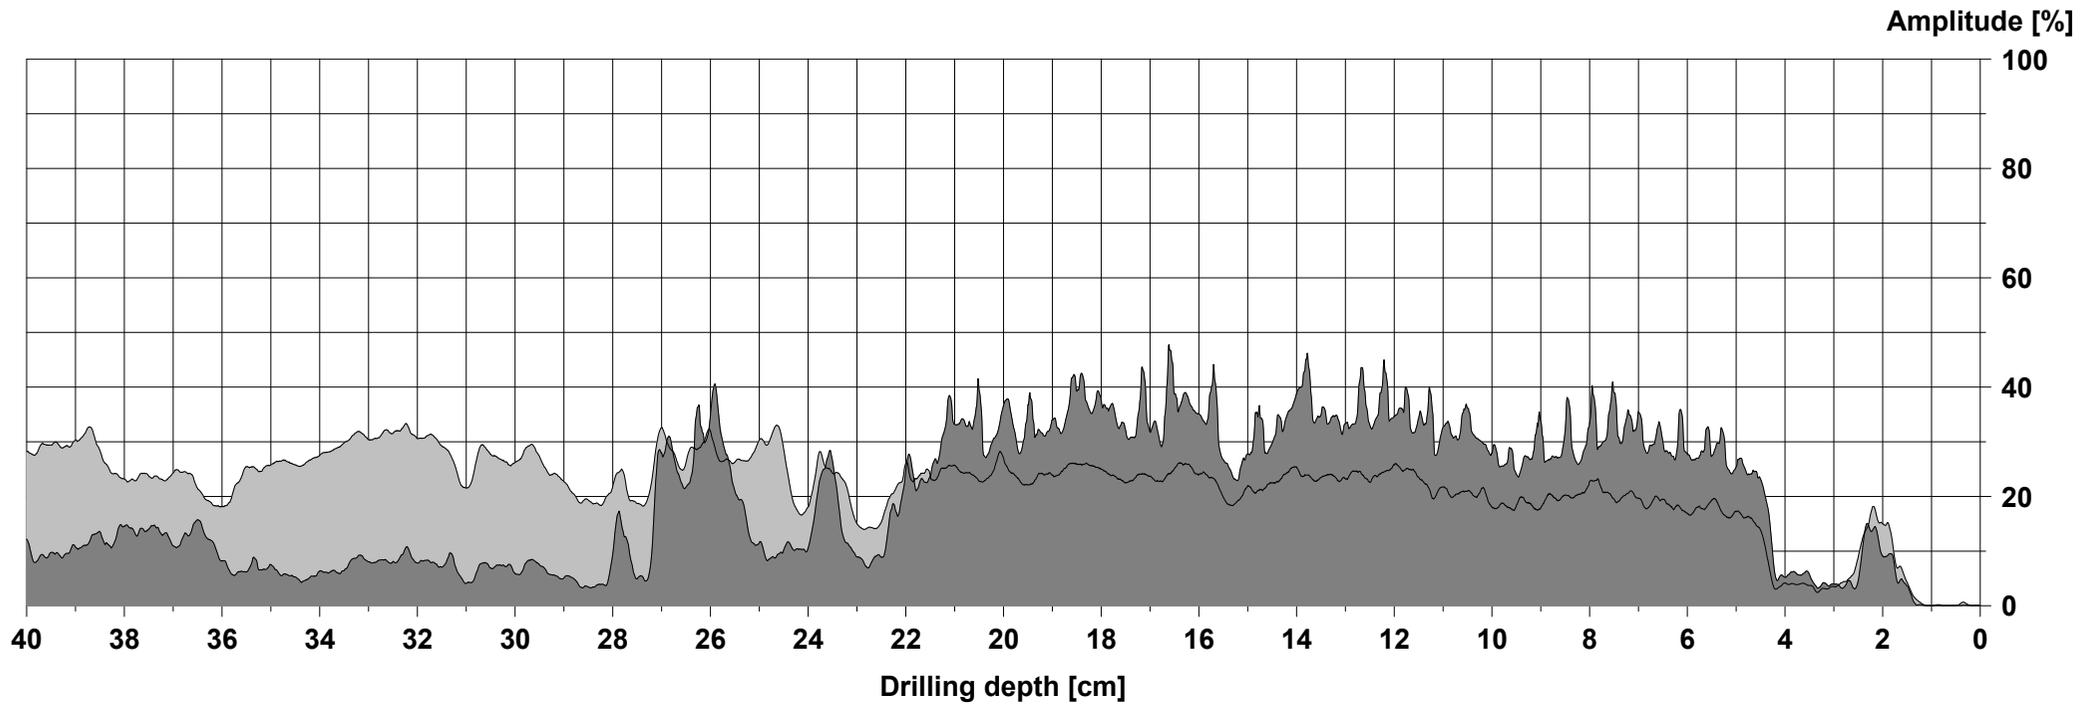
Measurement no. : 32	Needle speed : 3500 r/min	Diameter : 49,0 cm
ID number :	Needle state : ok	Level : 1,0 cm
Drilling depth : 40,19 cm	Tilt : ---	Direction : 200°SW
Date : 30.07.2021	Offset : 62/269	Species : pioppo bianco
Time : 09:06:40	Avg. curve : off	Location : colletto
Feed speed : 100 cm/min		Name : 9992387/13

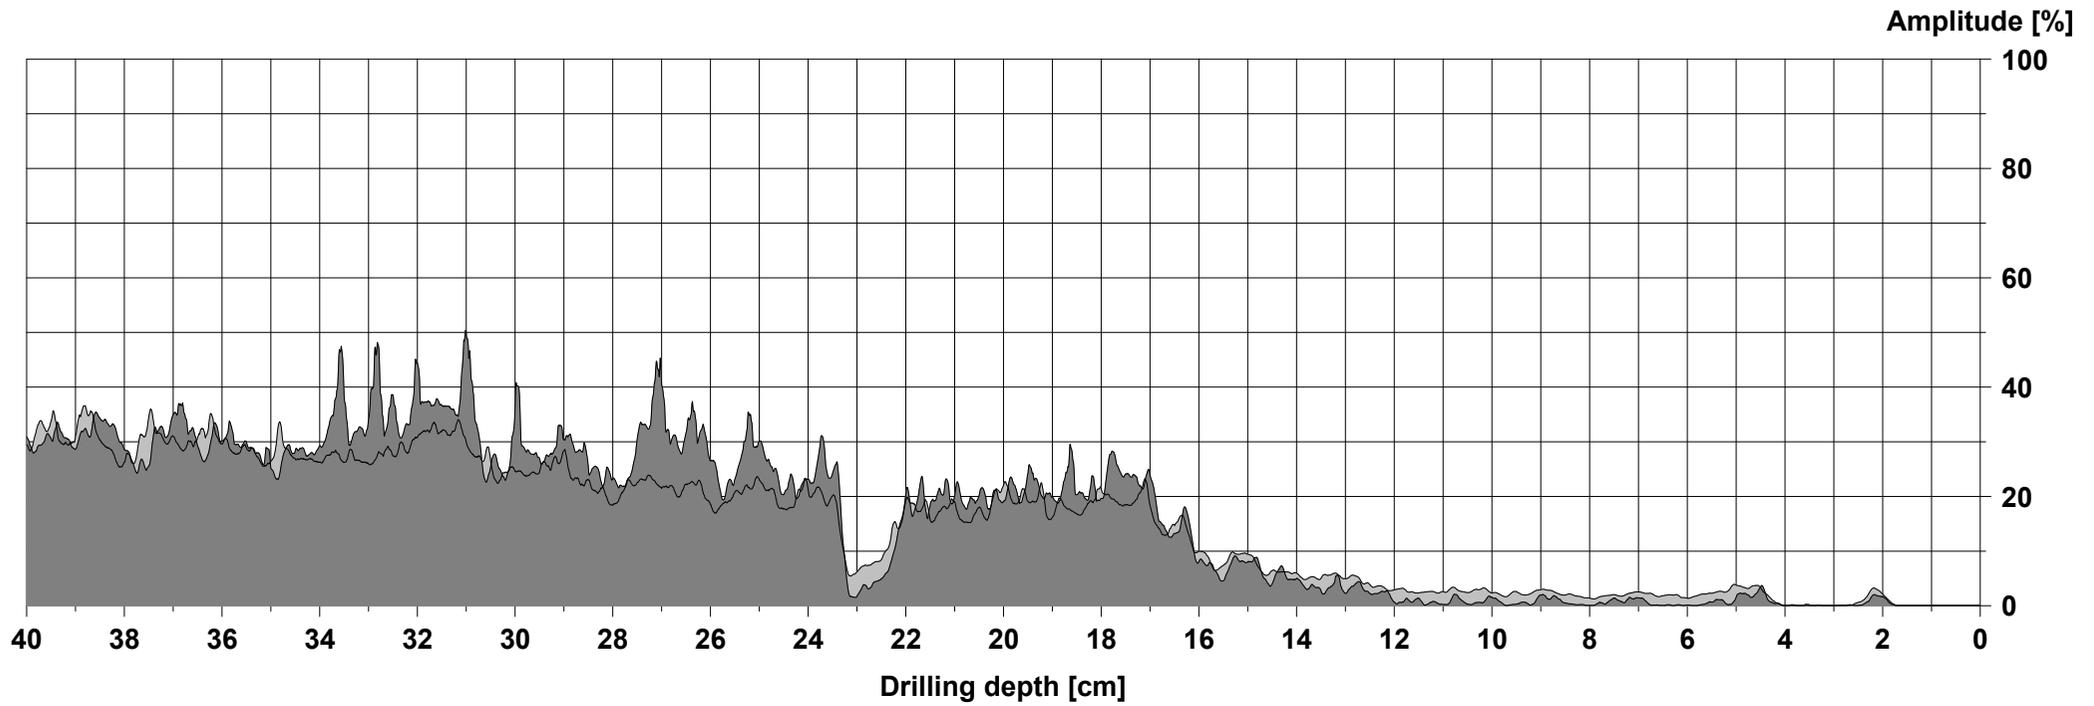
Measurement no. :	33	Needle speed :	3500 r/min	Diameter :	121,0 cm
ID number :		Needle state :	worn	Level :	1,0 cm
Drilling depth :	40,19 cm	Tilt :	---	Direction :	110°E
Date :	30.07.2021	Offset :	68/259	Species :	pioppo bianco
Time :	09:18:42	Avg. curve :	off	Location :	colletto
Feed speed :	100 cm/min			Name :	9992387/54

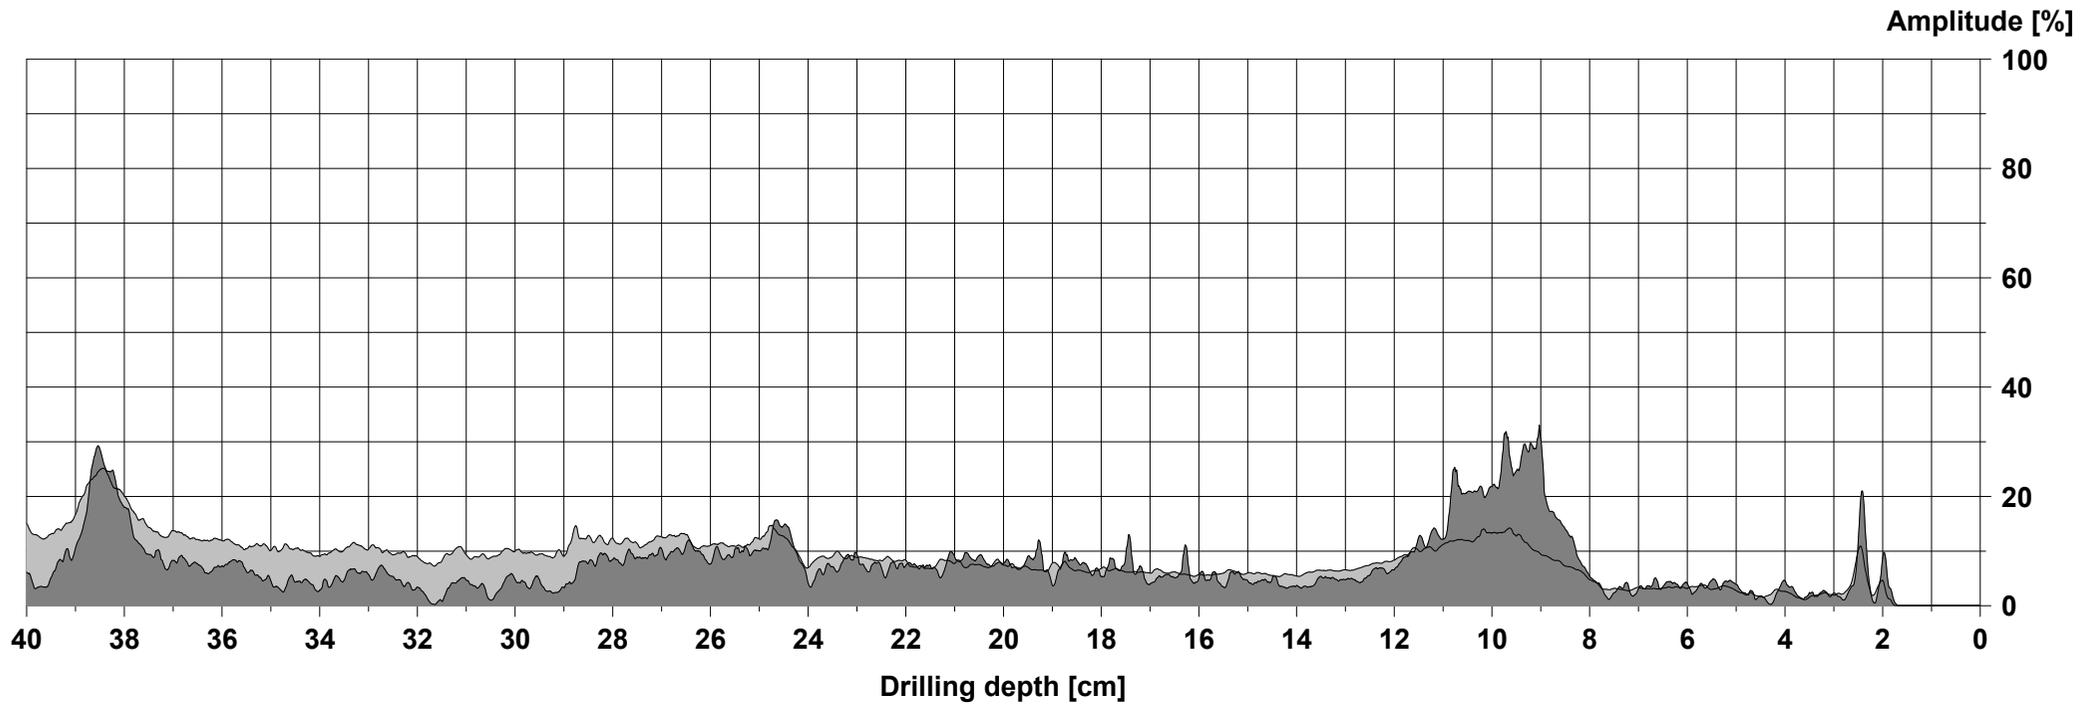
Measurement no. :	34	Needle speed :	3500 r/min	Diameter :	121,0 cm
ID number :		Needle state :	ok	Level :	1,0 cm
Drilling depth :	40,18 cm	Tilt :	---	Direction :	270°W
Date :	30.07.2021	Offset :	65/260	Species :	pioppo bianco
Time :	09:21:15	Avg. curve :	off	Location :	colletto
Feed speed :	100 cm/min			Name :	99923/87/54
