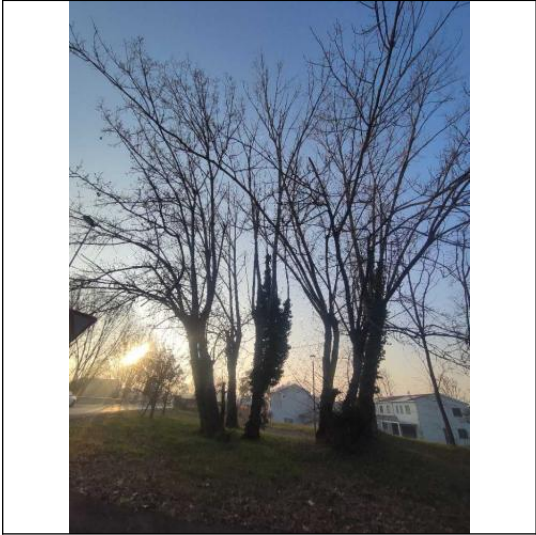
<b>Nr. albero</b> 33	<b>Cartellino</b>
<b>Coordinate</b> 724073,68 / 5029829,79	
<b>Proprietà</b> Area di proprietà

CPC: D - Gravità estrema

**Note** ALBERO MORTO IN PIEDI

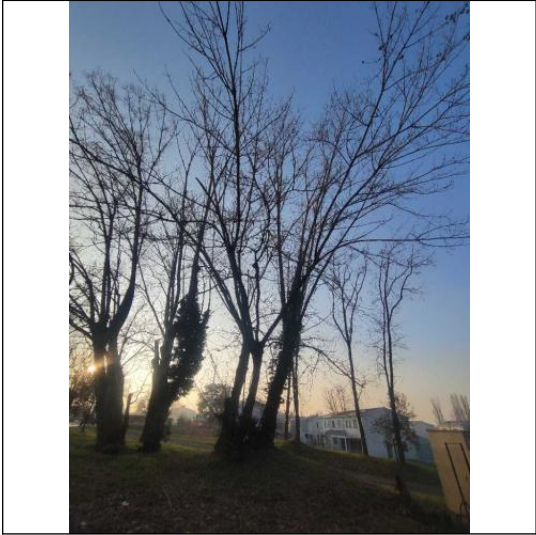
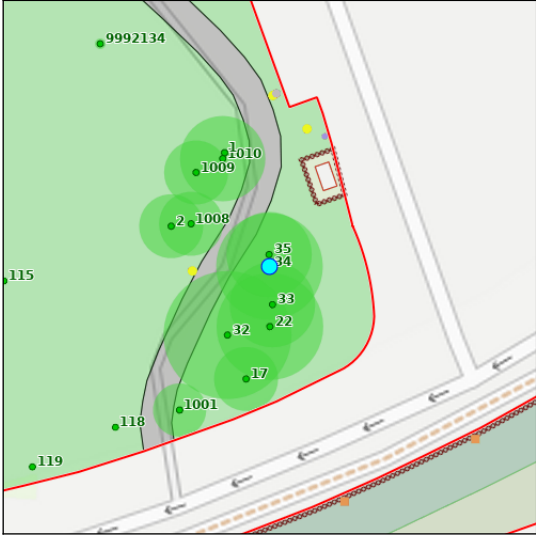
<b>Nr. albero</b> 34	<b>Cartellino</b>
<b>Coordinate</b> 724073,40 / 5029833,37	
<b>Proprietà</b> Area di proprietà

CPC: D - Gravità estrema

**Note** Albero policormico con fusti molto inclinati e sbilanciati sulla strada. Presenza di carie, cavità e crack al colletto. Elevata propensione al cedimento per rottura dei fusti alla base. Rischio elevato e non riducibile. Albero a fine ciclo. Necessaria la sostituzione.

**Radici** Carie (3)

**Colletto** Cavità esposta (3), Carie (3)

**Fusto** Cavità individuata strumentalmente (3), Cavità esposta (3), Carie (3)

**Branche** Branche pericolanti (3), Branche secche (1), Branche compromesse (3)

**Chioma** Dissecamento (1), Autoriduzione della chioma (1)

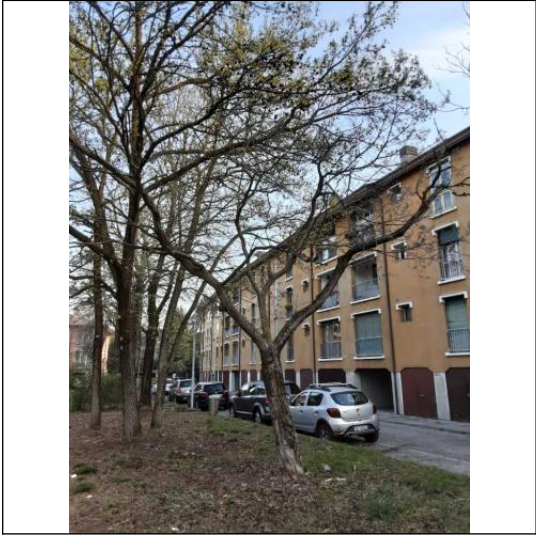
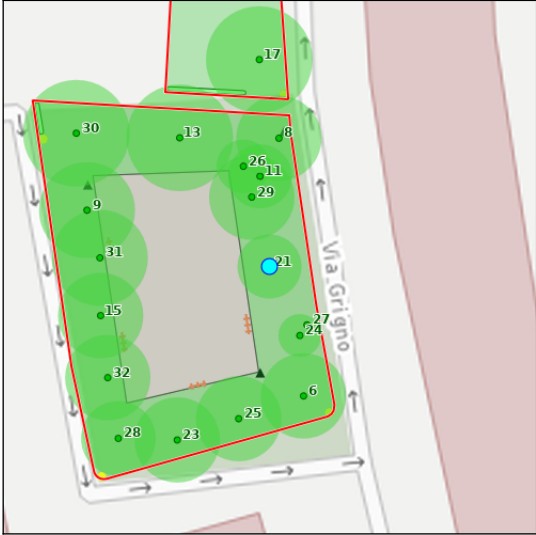
<b>Nr. albero</b> 21	<b>Cartellino</b> 9991297/11
<b>Coordinate</b> 724551,27 / 5035565,89	
<b>Proprietà</b> Area di proprietà

**Note** Albero deperiente 6 con carie progredita al fusto e lesione al colletto

**Fusto** Carie (3), Cavità individuata strumentalmente (3), Lesioni cicatrizzate (3), Codominanza - fusto policormico (3), Corteccia inclusa (3), Decorticazione - danni alla corteccia (3)

<b>Tassonomia</b> Broussonetia papyrifera (Gelso da carta)	
<b>Sito di crescita</b> Prato o giardini	<b>Fase fisiologica</b> senescente
<b>Accessibilità</b> Accessibile	
<b>Bersaglio</b> Punto di ritrovo molto frequentato, fermata autobus, area ludico ricreativa con infrastrutture per il gioco. Panchina in prossimità area gioco	
<b>Altezza</b> 5,00 m	<b>Ø chioma</b> 6,00 m
<b>Altezza castello</b> 2,00 m	
<b>Circ. tronco</b> 94 cm	<b>Ø tronco</b> 30,00 cm
<b>Stato pianta</b> Pianta viva	
<b>Modalità età</b> non rilevato	<b>Età pianta calcolata</b>
<b>Data abbattimento</b>	<b>Data rimozione ceppaia</b>
<b>Note</b> Consigliata VTA - disseccamenti delle branche, creati e decorticazioni
