COMUNE DI PADOVA

MANUTENZIONE STRAORDINARIA
E RIMOZIONE BARRIERE ARCHITETTONICHE
EDIFICI MONUMENTALI

**CAFFE' PEDROCCHI
-PADOVA-**

SCHEDE D'INTERVENTO E INDAGINI PRELIMINARI

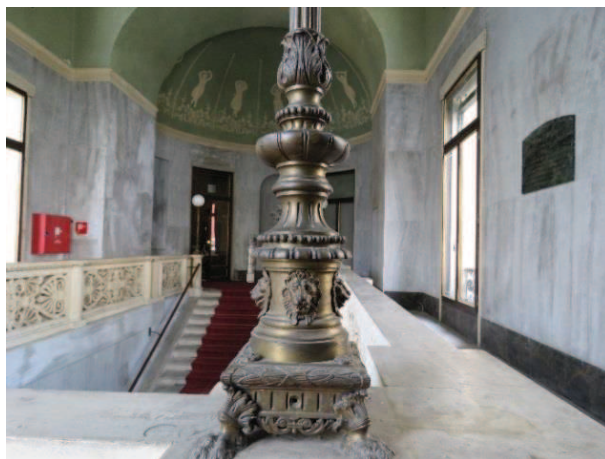
*Particolare dello stato di conservazione di una delle
lampade in ottone posizionate sulla balaustra*

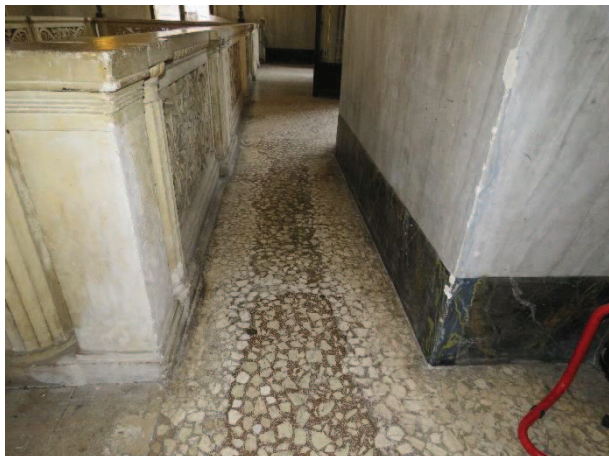
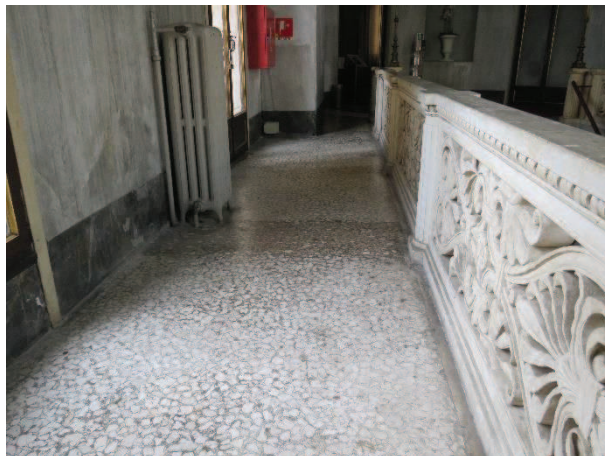
Il battuto veneziano si presenta poco uniforme con rappezzi frutto di interventi precedenti, realizzate con materiali di colore più scuro.

Stato di conservazione della pavimentazione in battuto veneziano

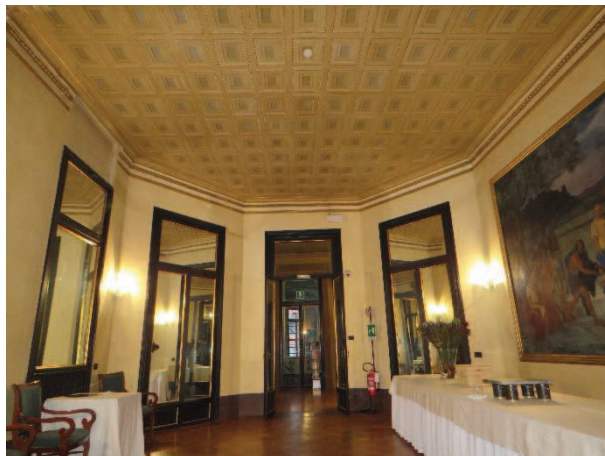
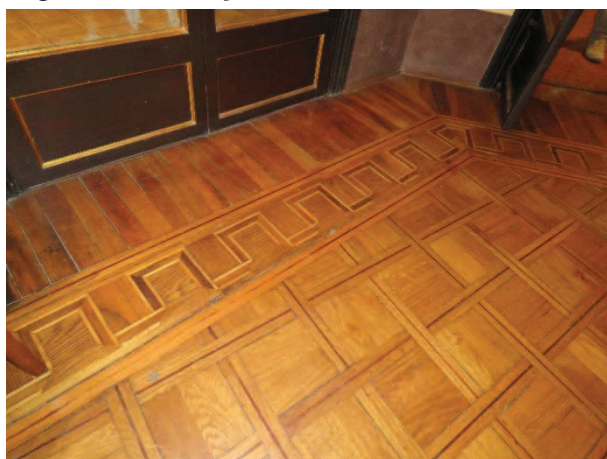
La superficie lignea del pavimento presenta un degrado diffuso legato all'uso con abrasioni e piccole lacune, in particolar modo in prossimità delle porte e lungo il percorso di attraversamento.

Particolari della pavimentazione lignea

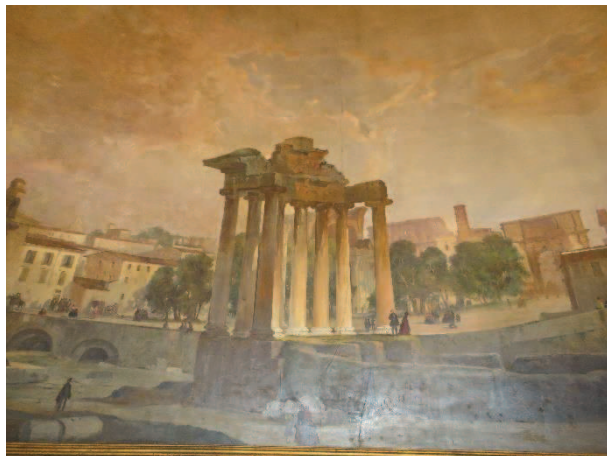
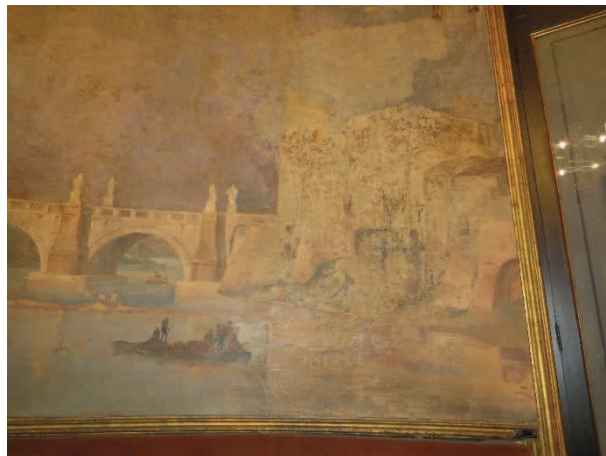
Sul dipinto murale, in prossimità delle porte, si rilevano macchie e lacune. L'arredo fisso presenta depositi superficiali e la perdita di parte delle dorature.

Particolari delle lacune sul dipinto murale

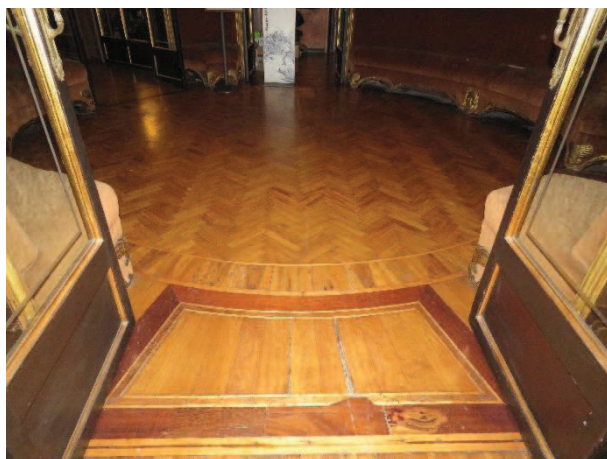
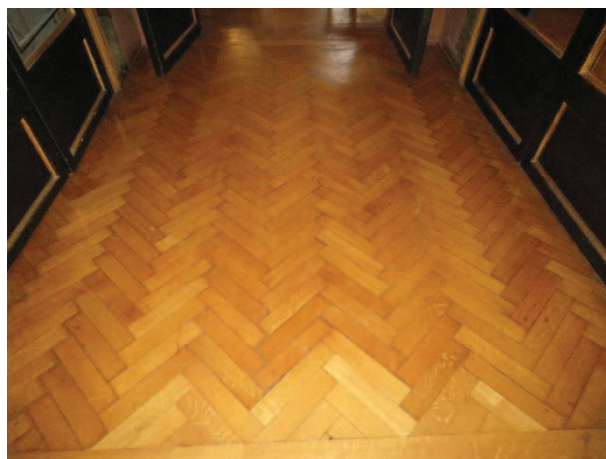
La pavimentazione presenta un degrado generale legato all'uso, in particolar modo in prossimità degli accessi.

Particolari della pavimentazione lignea

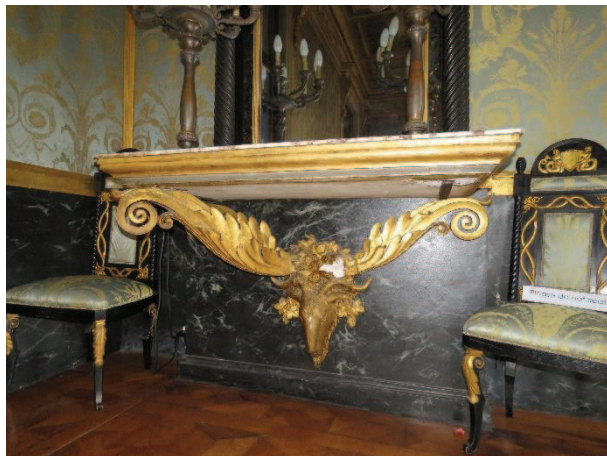
Anche gli elementi d'arredo presentano un diffuso stato di degrado evidenziato da localizzate lacune.

Particolari degli elementi d'arredo

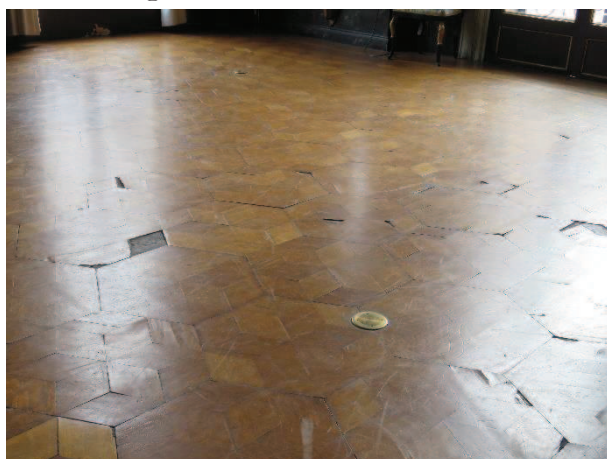
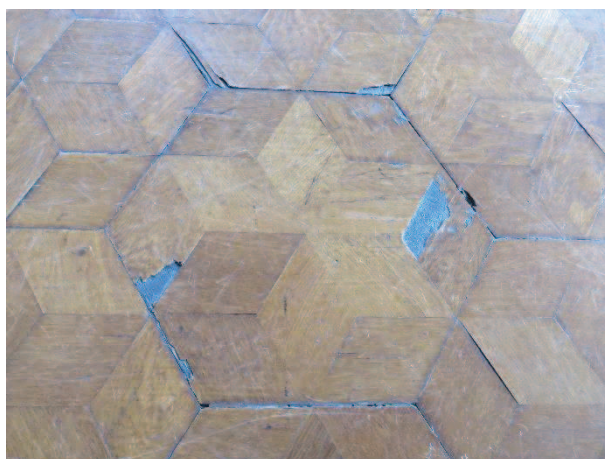
Stato di conservazione della pavimentazione lignea

Tipologia d'intervento	Restauro delle superfici
Tipologia del degrado	Sono rilevabili sollevamenti, distacchi e lacune della cartella lignea
Modalità d'intervento	<ul style="list-style-type: none">– Rimozione dei trattamenti superficiali applicati;– Rimozione dei depositi superficiali debolmente coerenti tramite lavaggio con soluzioni acquose di idonei tensioattivi anionici;– Riadesione dei sollevamenti delle cartelle lignee tramite microiniezioni di resina acrilica o vinilica;– Reintegro delle lacune con cartella lignea di analoga essenza;– Carteggiatura o levigatura graduale e controllata;– Applicazione di trattamento protettivo finale a base di olio di lino

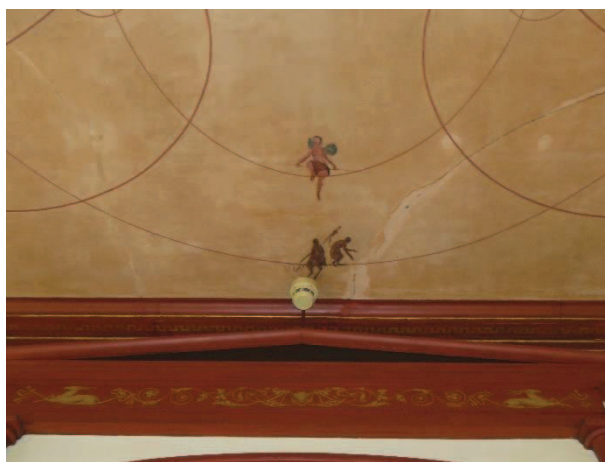
Lo stato di conservazione della stanza risulta non ottimale. In particolar modo il soffitto presenta un importante e diffuso quadro fessurativo con ampi distacchi della superficie dipinta. I dipinti murali presenti all'interno delle specchiature sono offuscati dall'alterazione dei trattamenti protettivi presenti.

Particolare delle risarciture sul dipinto a soffitto

DIPINTI MURALI	
Tipologia d'intervento	Restauro delle superfici
Tipologia del degrado	Sono rilevabili forti alterazioni cromatiche provocate dall'alterazione dei trattamenti superficiali presenti e sollevamenti della pellicola pittorica
Modalità d'intervento	<ul style="list-style-type: none">– Rimozione di trattamenti fissativi alterati sovrammessi al dipinto molto aderenti e polimerizzati con impiego di miscele di solventi applicate a tampone in più cicli di applicazione;– Ristabilimento dell'adesione della pellicola pittorica, inclusi gli oneri relativi alla preparazione del prodotto, alla verifica dei risultati e alla rimozione degli eccessi del prodotto applicato con resina acrilica in emulsione a bassa concentrazione, microemulsioni o altro idoneo collante applicati a spruzzo e/o a pennello e successiva pressione;– Ristabilimento della coesione degli intonaci di supporto del dipinto, nei casi di disgregazione - polverizzazione, mediante impregnazione con pennelli, siringhe, pipette, etc. con resina acrilica in emulsione, in soluzione o microemulsione a bassa concentrazione, o silicato di etile;– Ristabilimento dell'adesione tra supporto murario ed intonaco di supporto del dipinto mediante iniezioni di adesivi riempitivi, stuccatura delle crepe anche di piccola entità e successiva eliminazione dell'eccesso di prodotto dalle superfici;– Rimozione di depositi superficiali parzialmente coerenti quali polvere sedimentata e sostanze di varia natura sovrammessi al

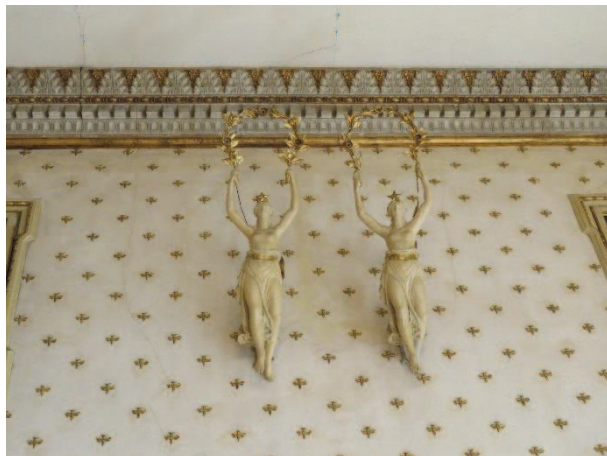
Particolare delle statue femminili con dorature

SCULTURE IN LEGNO	
Tipologia d'intervento	Manutenzione delle superfici
Tipologia del degrado	Sono rilevabili macchie, depositi superficiali e trattamenti protettivi alterati
Modalità d'intervento	<ul style="list-style-type: none">– Controllo del sistema di ancoraggio a muro ed eventuale consolidamento;– Rimozione di depositi superficiali debolmente coerenti con utilizzo di pennelli morbidi;– Ristabilimento della coesione del sistema pellicola pittorica - strati preparatori mediante applicazione di soluzioni a base di alcool polivinilico; da eseguirsi a seguito o durante le fasi della pulitura;– Rimozione dei depositi superficiali coerenti con impiego di idonee miste di solventi;– Applicazione di trattamento antitarlo con prodotti a base di permetrina applicati a pennello o a siringa in corrispondenza dei fori di sfarfallamento;– Stuccatura di fessurazioni con gesso di Bologna e colla di coniglio;– Abbassamento di tono delle stuccature con colori ad acquerello;– Rigenerazione della vernice originale opacizzata, mediante applicazione di opportuno solvente a pennello o per nebulizzazione, per il ristabilimento del corretto indice di rifrazione della superficie;– Trattamento passivante e protettivo degli elementi metallici presenti;– Applicazione di trattamento protettivo finale

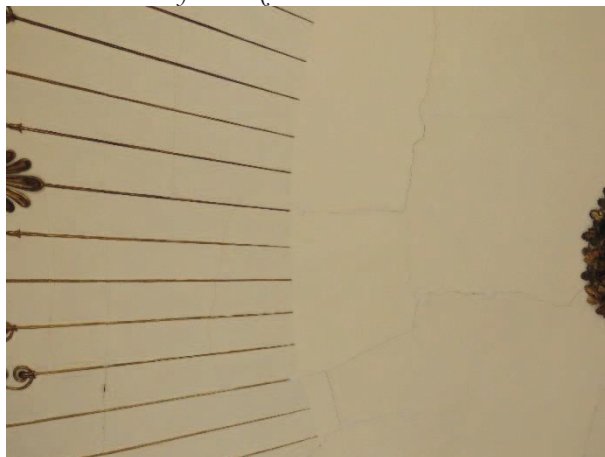
Importante il quadro fessurativo sul soffitto che è stato già oggetto di un intervento di consolidamento con patere e successiva stuccatura. Ad oggi si rileva la riapertura delle lesioni, la formazione di nuove fessure e il distacco di ampie superfici dal supporto. Si rileva inoltre una diffusa fessurazione delle superfici verticali e la perdita di elementi decorativi.

Particolare delle fessurazioni presenti sul soffitto

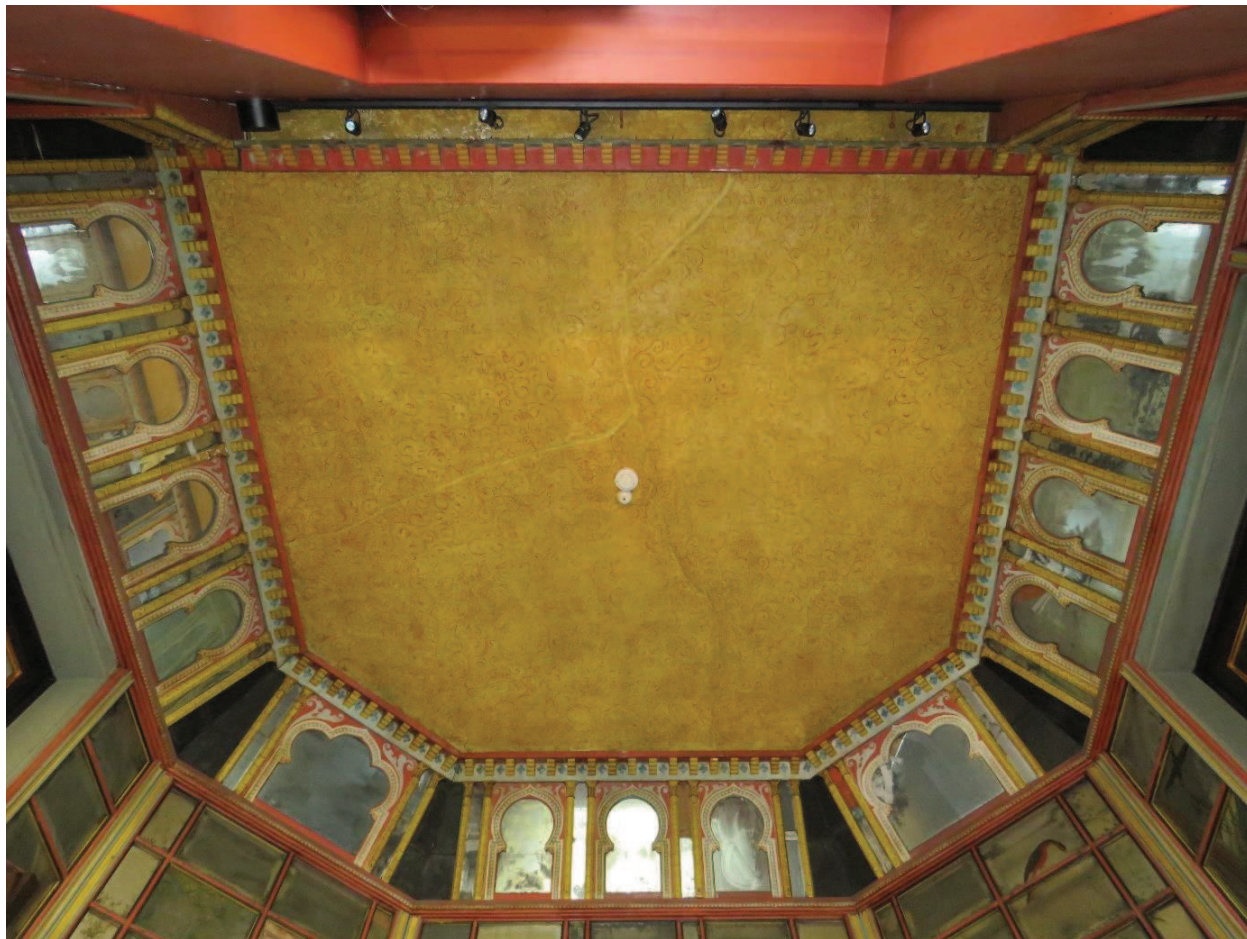
Sul soffitto si nota la precedente risarcitura di un quadro fessurativo.

Il soffitto della Sala

CONTROSOFFITTO INTONACATO	
Tipologia d'intervento	Consolidamento e restauro delle superfici
Tipologia del degrado	Sono rilevabili macchie, depositi superficiali, fessurazioni e sollevamenti della pellicola pittorica provocati da localizzate infiltrazioni di acqua meteorica
Modalità d'intervento	<ul style="list-style-type: none">- Rimozione di ridipinture sovrapposte mediante applicazione di solventi organici e/o inorganici e successiva rimozione dei residui di sporco o di solvente con spugne, tamponi, spazzole, bisturi, specilli;- Rimozione di depositi superficiali coerenti, concrezioni, incrostazioni e macchie solubili, mediante soluzioni di sali inorganici ed alla successiva pulitura meccanica con pennelli, spazzole, specilli, bisturi;- Ristabilimento della coesione del sistema pellicola pittorica - strati preparatori mediante impregnazione ad impacco con alcool polivinilico; da eseguirsi a seguito o durante le fasi della pulitura;- Estrazione di sali solubili tramite applicazione di acqua deionizzata supportata da compresse di polpa di cellulosa e/o argille adsorbenti;- Ristabilimento dell'adesione tra supporto e intonaci mediante iniezione di malte idrauliche, adesivi o adesivi/riempitivi e inserimento di microperni o patere a scomparsa;- Rimozione meccanica di stuccature in gesso, malta o materiali relativamente coerenti eseguite durante interventi

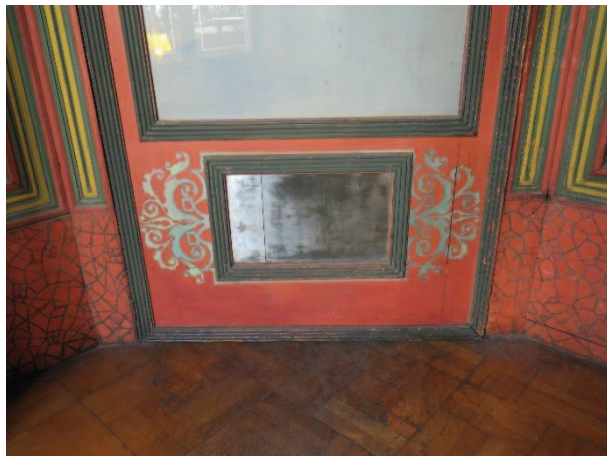
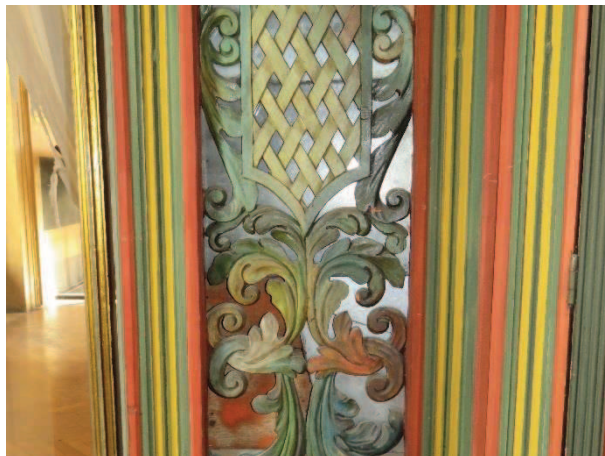
Si osservano lacune nell'intonaco e la perdita degli strati di coloritura degli elementi parietali nonché evidenti lacune degli specchi originali e alterazione della lamina in argento di quelli ancora presenti.

Particolari dello stato di conservazione delle superfici decorate

ELEMENTI LIGNEI POLICROMI	
Tipologia d'intervento	Restauro delle superfici
Tipologia del degrado	Le finiture originali sono coperte da depositi di varia natura, presentano sollevamenti della pellicola pittorica, lacune e abrasioni
Modalità d'intervento	<ul style="list-style-type: none">– Rimozione meccanica di depositi superficiali incoerenti (polveri, particolato atmosferico, ecc.) con pennellesse;– Rimozione meccanica di depositi superficiali parzialmente coerenti e coerenti e aderenti al substrato;– Ristabilimento della coesione e dell'adesione tra supporto, strati preparatori e pellicola pittorica mediante applicazione di adesivo sintetico o di origine animale, da dare a pennello o con siringa esercitando successiva pressione con termocauterio, pesi localizzati o sottovuoto; da effettuarsi in presenza di fenomeni di perdita di adesione e coesione dei materiali costitutivi mediamente diffusi;– Risanamento del legno di supporto mediante applicazione di listelli o inserti in legno in presenza di fessurazioni, allontanamento delle assi, parti mancanti;– Trattamento del legno di supporto con sostanze biocide per la prevenzione e l'eliminazione di attacchi di microrganismi e di organismi biodeteriogeni; inclusi gli oneri relativi alla schermatura temporanea con materiale polietilenico per prolungare l'azione del biocida, all'allestimento della vasca o del sistema di immersione;– Rimozione di sostanze sovrappresse quali depositi coerenti ed aderenti, incrostazioni, cataboliti di animali, sostanze organiche, ecc. effettuata con mezzi meccanici, con o senza solubilizzazione o rigonfiamento della sostanza da rimuovere;– Rigenerazione della vernice originale opacizzata, mediante applicazione di opportuno solvente a pennello o per nebulizzazione, per il ristabilimento del corretto indice di rifrazione della superficie;– Stuccatura delle lacune degli strati pittorici e rasatura delle

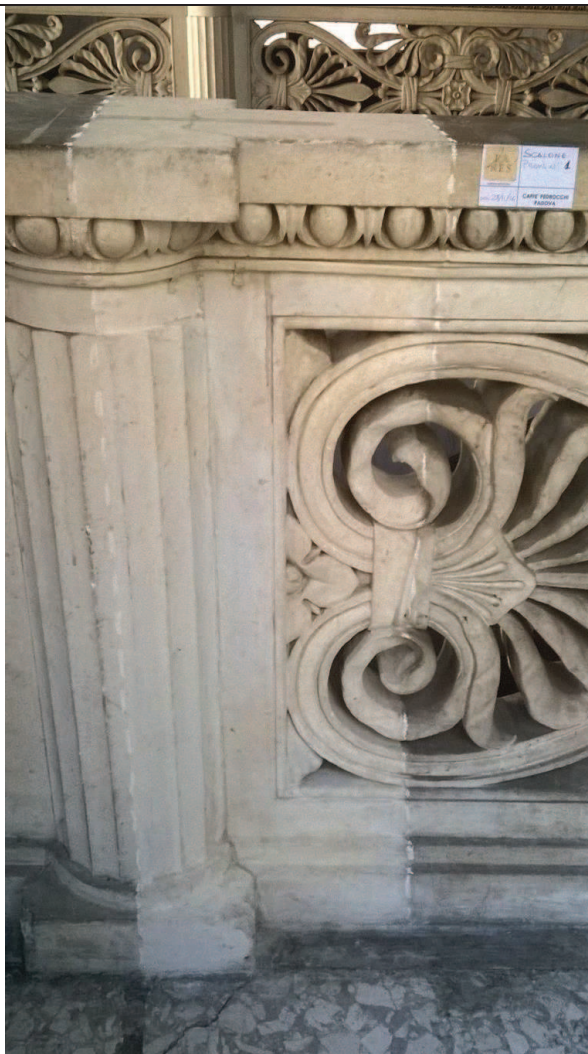
Comune: PADOVA		Scheda n. 1
Oggetto: CAFFE' PEDROCCHI	PIANO PRIMO - VESTIBOLO	
Prova di pulitura: N° 1

La balaustra in pietra tenera di Vicenza presenta uno spesso strato di depositi superficiali e trattamenti a base di cere alterate cromaticamente.

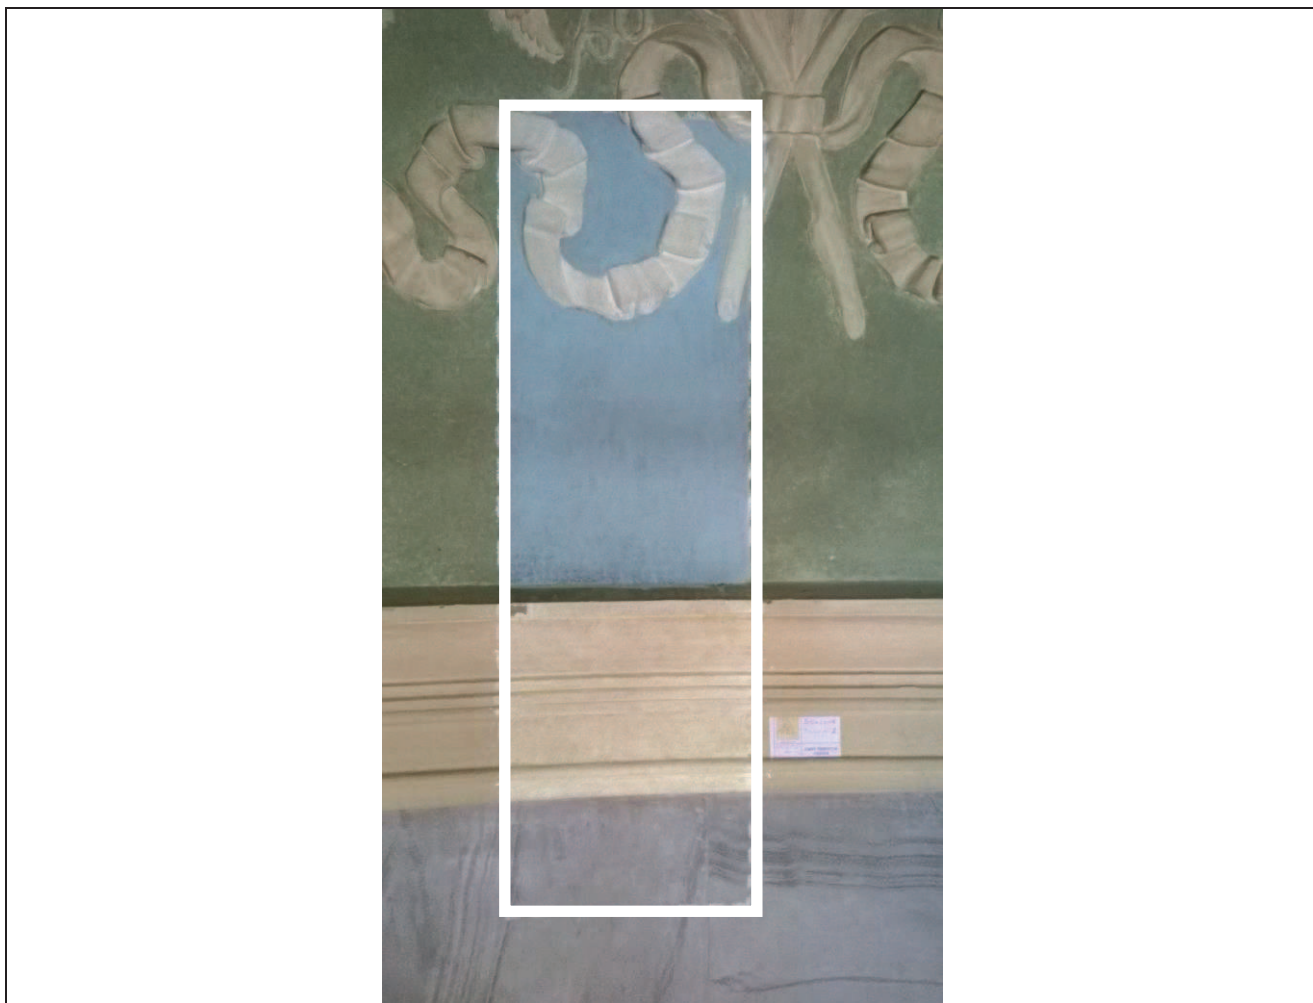
Comune: PADOVA		Scheda n. 2
Oggetto: CAFFE' PEDROCCHI	PIANO PRIMO - VESTIBOLO	
Prova di pulitura: N° 2

Il saggio condotto in corrispondenza della semicupola che sovrasta il portale d'ingresso al primo piano del vestibolo ha messo in luce la presenza di strati di pittura soprammessi alle finiture originali di cornici e cupola mentre la finitura a marmorino con venature a finto marmo appare solamente interessata dalla presenza di depositi superficiali.

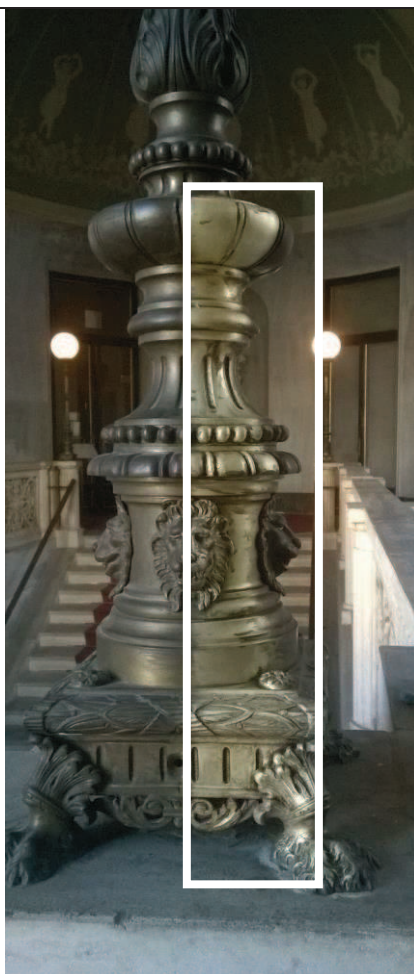
Comune: PADOVA		Scheda n. 3
Oggetto: CAFFE' PEDROCCHI	PIANO PRIMO - VESTIBOLO	
Prova di pulitura: N° 3

La prova condotta su parte di un candelabro in ottone ha messo in luce la presenza di depositi superficiali e di ossidazione nonché trattamenti protettivi alterati.
La pulitura è stata effettuata chimicamente con una mista 3A applicata a specillo e successivo lavaggio con acqua distillata.

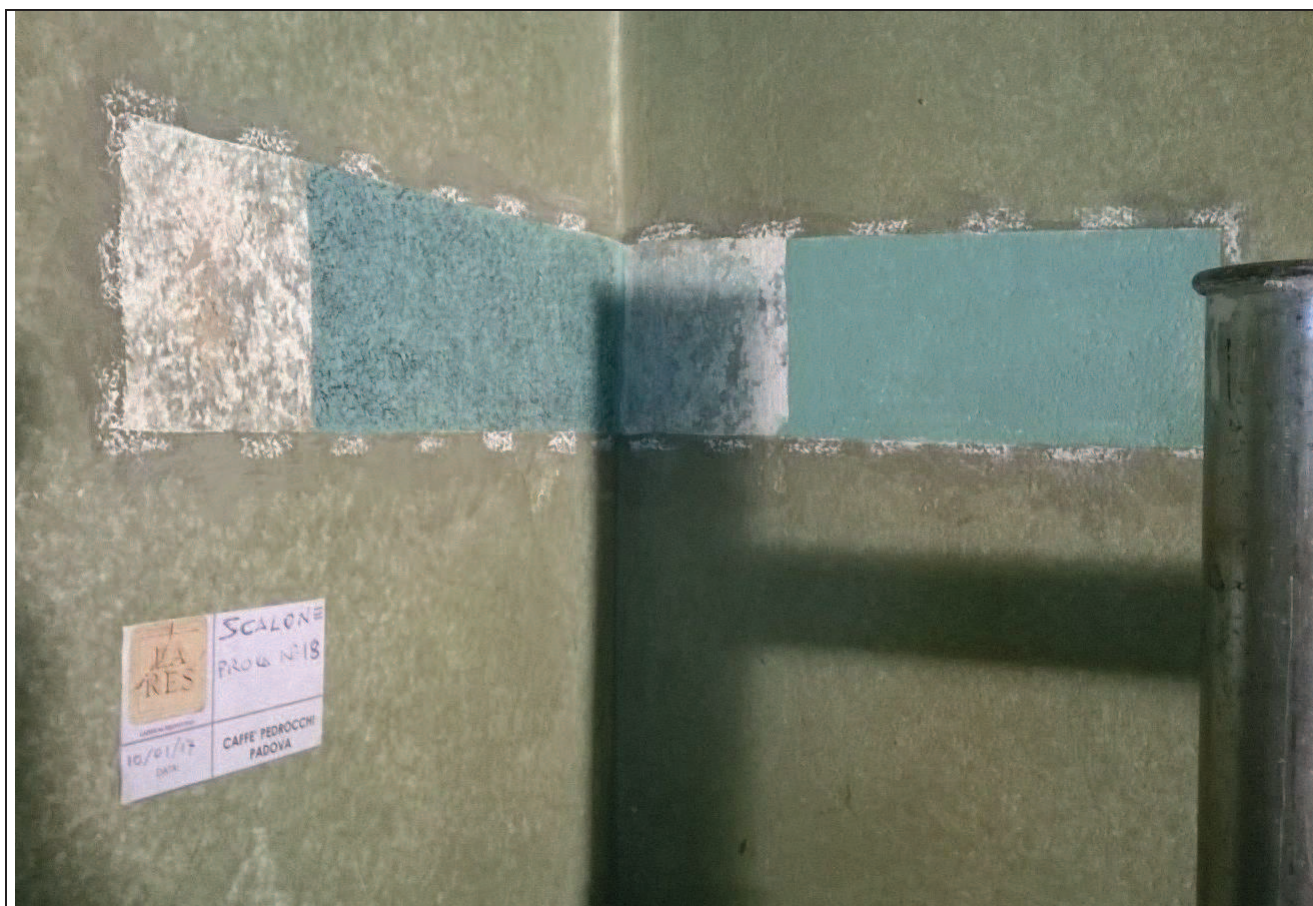
Comune: PADOVA		Scheda n. 4
Oggetto: CAFFE' PEDROCCHI	PIANO PRIMO - VESTIBOLO	
Prova di pulitura: N° 18

La prova condotta sulla parte del vestibolo ha messo in luce la presenza di strati di pittura soprammessi alla finitura originale di colore azzurro-verde.

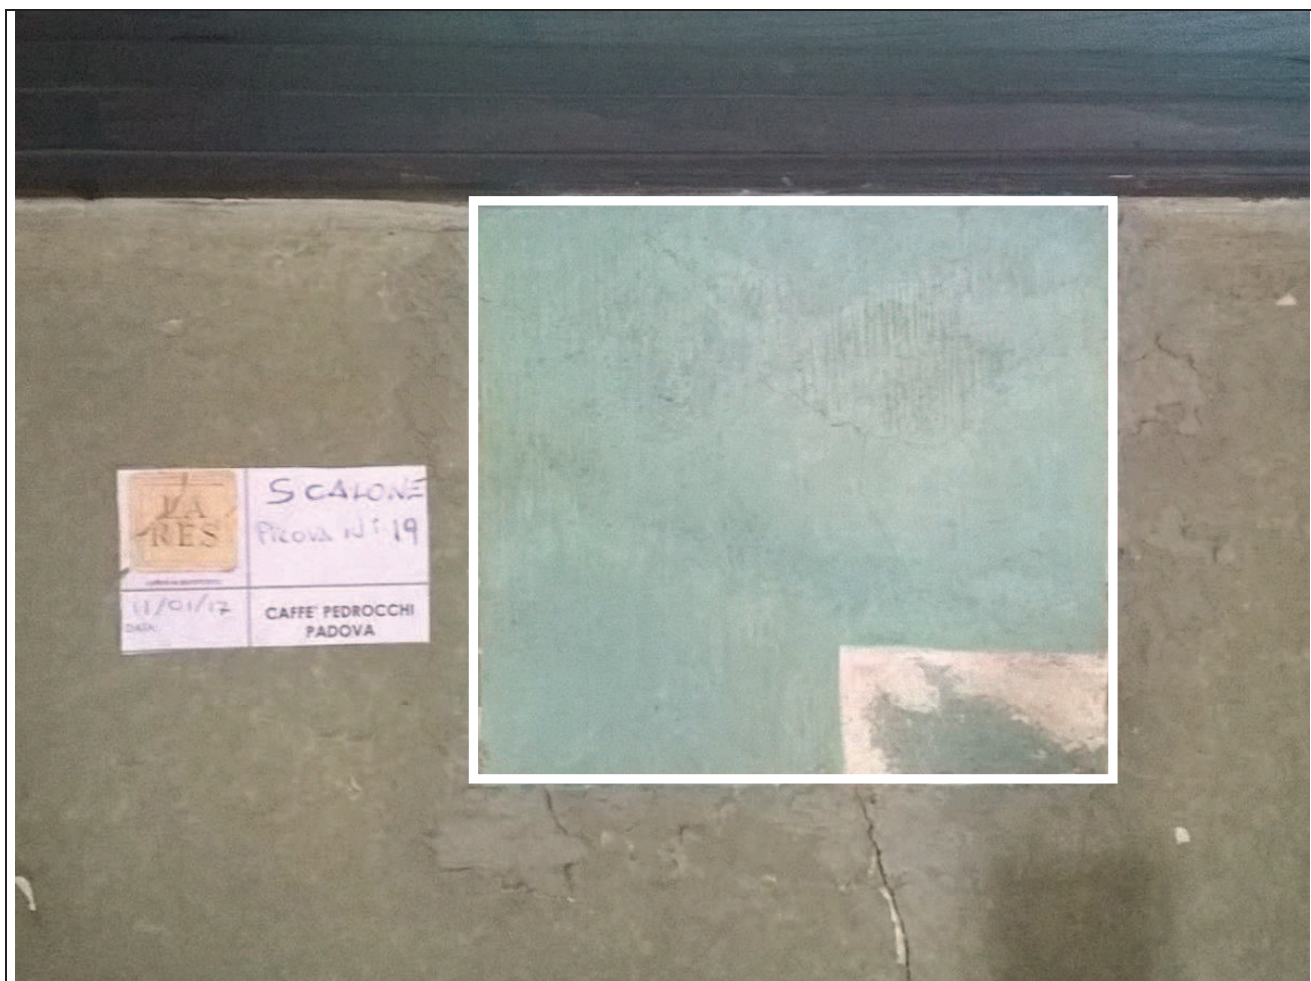
Comune: PADOVA		Scheda n. 5
Oggetto: CAFFE' PEDROCCHI	PIANO PRIMO - VESTIBOLO	
Prova di pulitura: N° 19

La prova condotta sulla parte del vestibolo ha messo in luce la presenza di strati di pittura soprammessi alla finitura originale di colore azzurro-verde.

Nella porzione in basso a destra si è mantenuta una porzione della pellicola pittorica originale a vista.

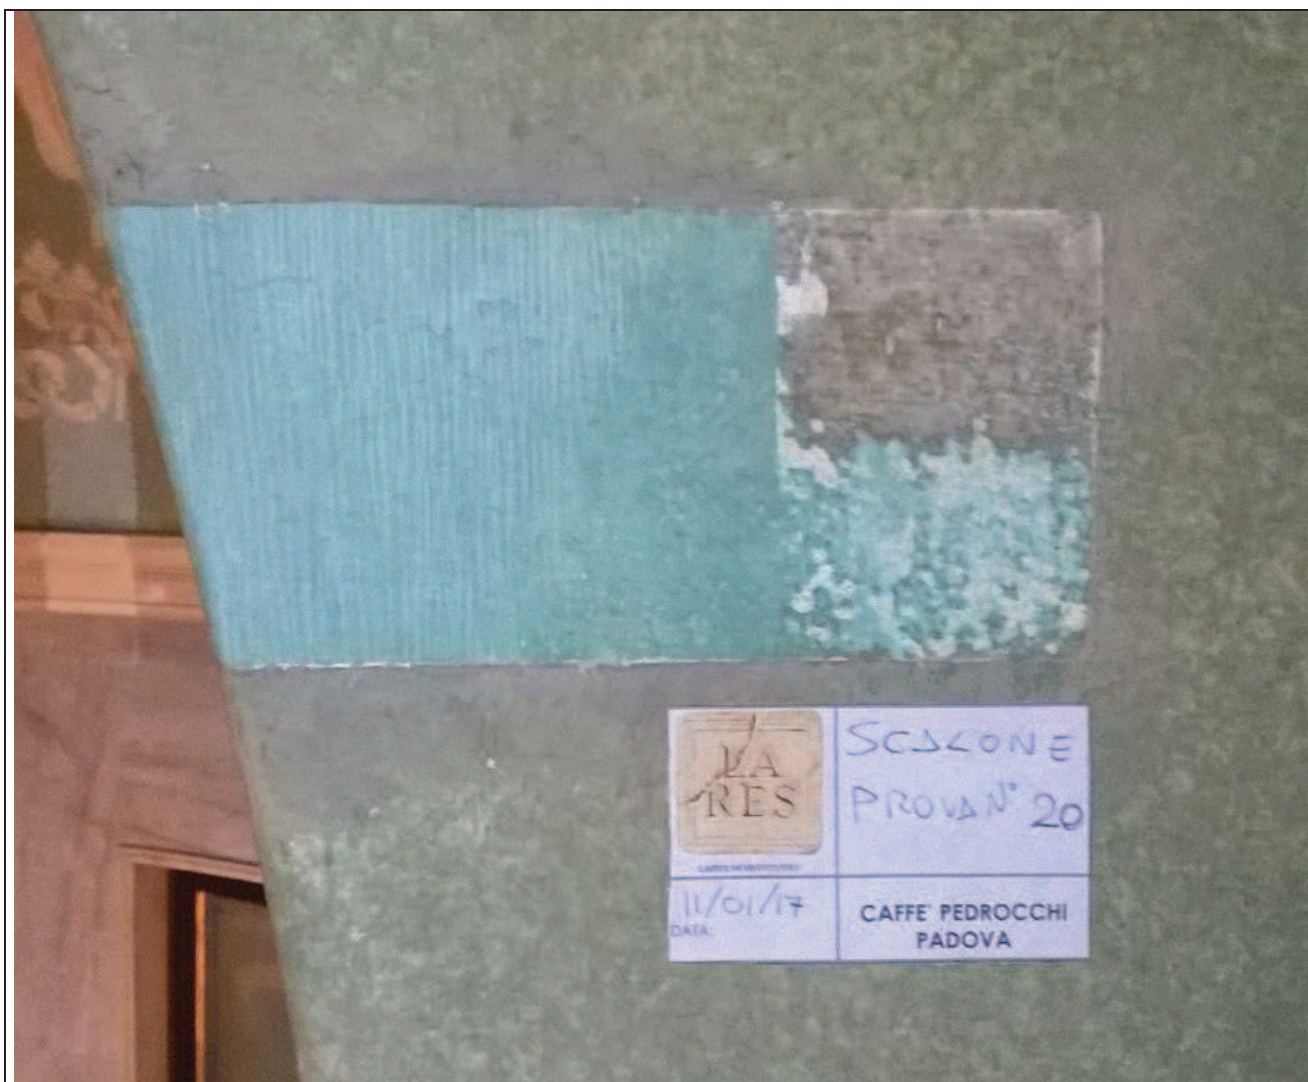
Comune: PADOVA		Scheda n. 6
Oggetto: CAFFE' PEDROCCHI	PIANO PRIMO - VESTIBOLO	
Prova di pulitura: N° 20

La prova condotta sulla parte del vestibolo ha messo in luce la presenza di strati di pittura soprammessi alla finitura originale di colore azzurro-verde.

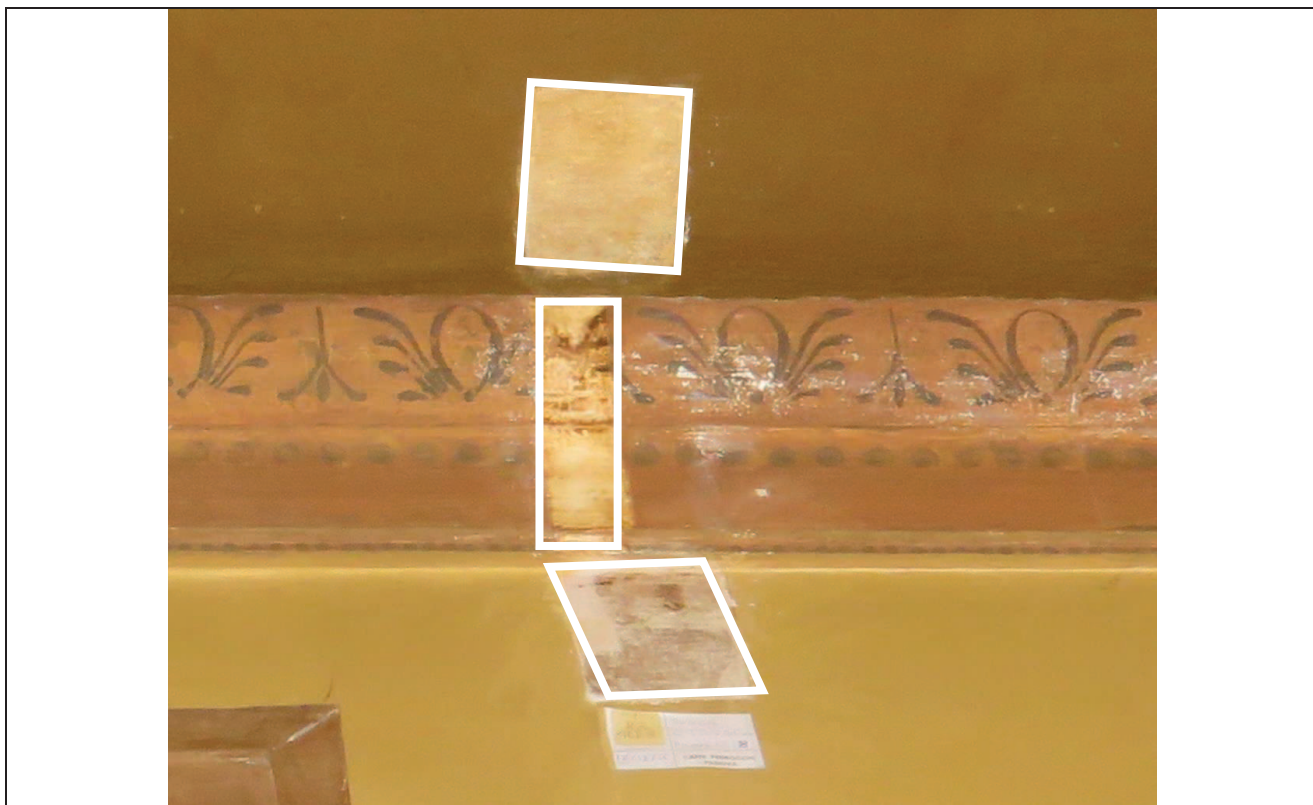
Comune: PADOVA		Scheda n. 7
Oggetto: CAFFE' PEDROCCHI	PIANO PRIMO – SALA ETRUSCA	
Prova di pulitura: N° 8

Le prove condotte su soffitto, cornice perimetrale e muratura hanno evidenziato la presenza di alcuni strati di pitture sintetiche soprammessi alle finiture originali che risultano molto frammentarie e alterate. Le prove di rimozione sono state condotte con impiego di cloruro di metilene supportato da carbossimetilcellulosa con tempo di contatto di 5 minuti e successiva rimozione dei sottoprodotti residui.

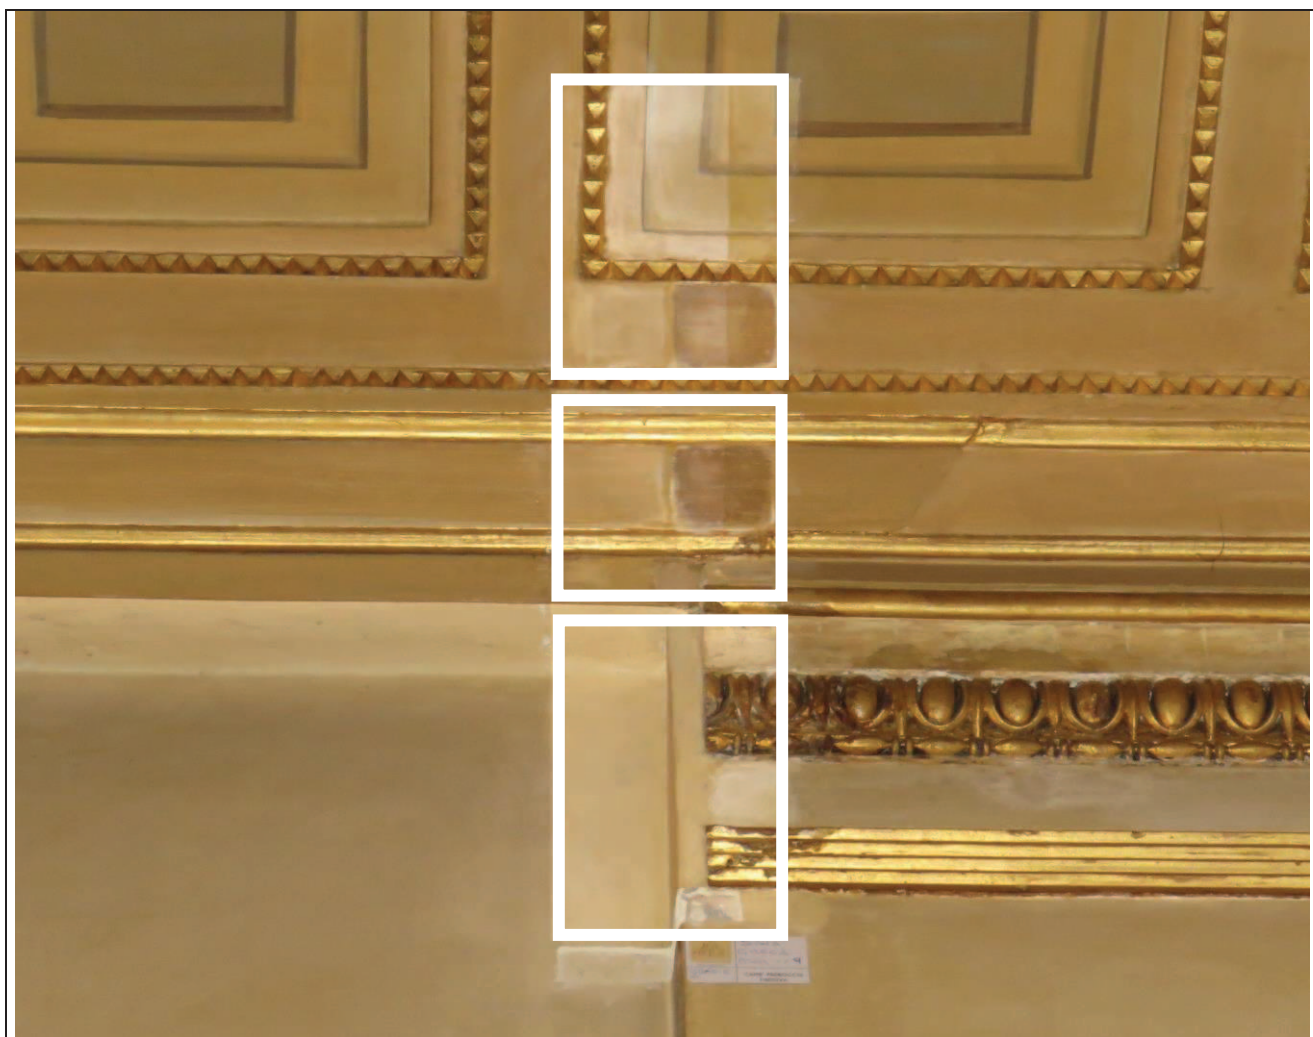
Comune: PADOVA		Scheda n. 8
Oggetto: CAFFE' PEDROCCHI	PIANO PRIMO – SALA GRECA	
Prova di pulitura: N° 9

La porzione indagata comprende 3 zone, corrispondenti al soffitto, cornice perimetrale e parete. All'interno delle suddette aree sono stati realizzati 3 diversi gradi di pulitura, la prima, a sinistra, con impiego di una soluzione acquosa di tensioattivo anionico finalizzata alla rimozione dei depositi superficiali, la seconda con impiego di una mista di solventi (3A) ha portato alla rimozione del primo strato di ridipintura soprammesso e la terza con impiego di una soluzione basica di carbonato d'ammonio ha portato alla rifinitura e messa in luce delle cromie originali. Le cornici dorate sono state pulite con saliva artificiale applicata a specchio.

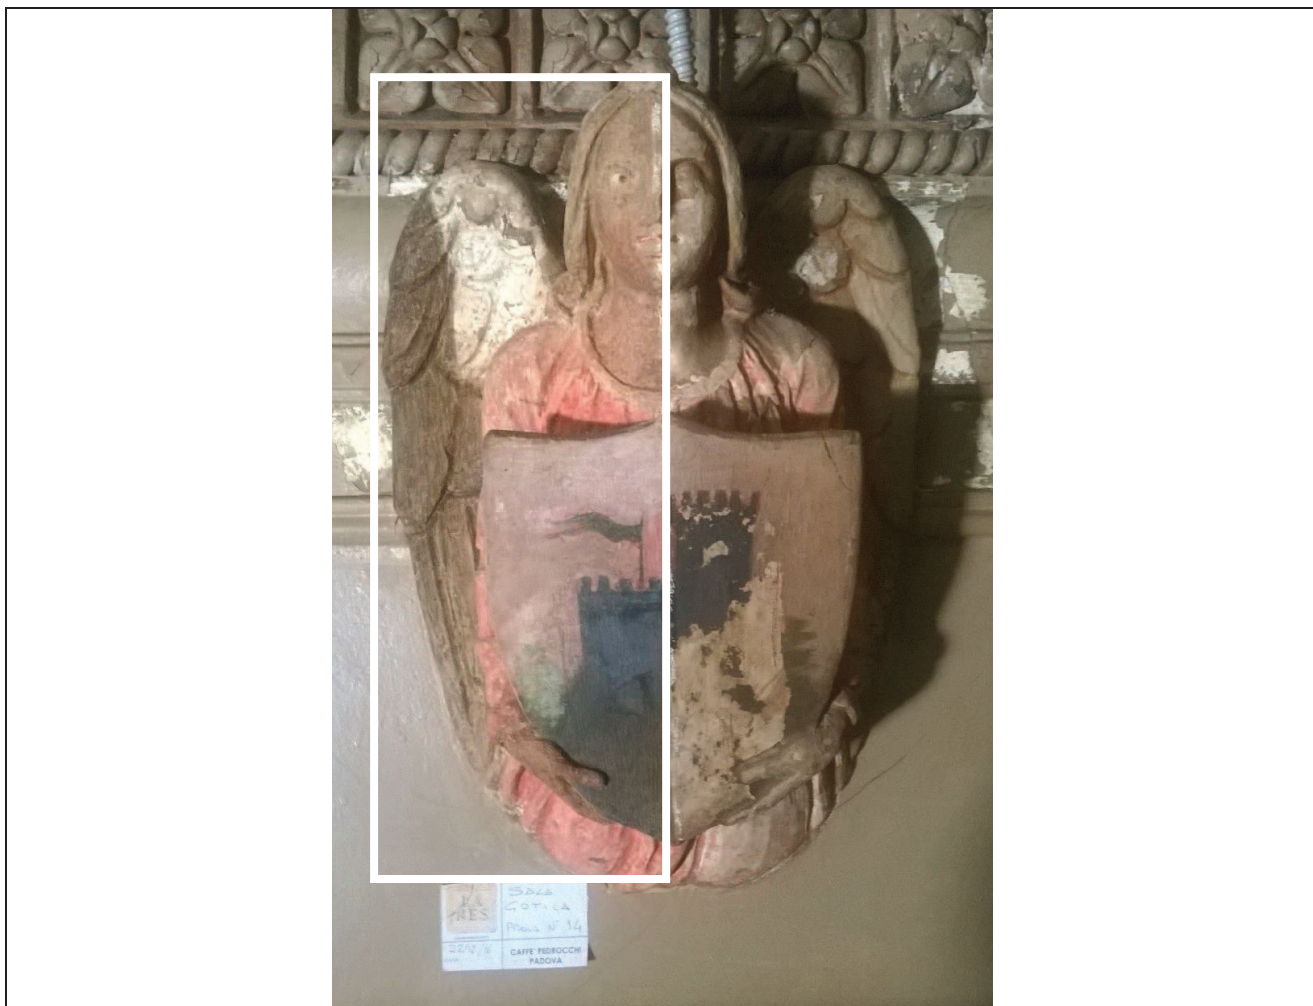
Comune: PADOVA		Scheda n. 9
Oggetto: CAFFE' PEDROCCHI	PIANO PRIMO – SALA GOTICA	
Prova di pulitura: N° 14

La prova è stata eseguita in corrispondenza della metà di sinistra di un alto rilievo della sala procedendo alla rimozione dei depositi superficiali con una blanda soluzione a base di carbonato d'ammonio al 10%. Si è poi proceduto al reintegro delle lacune di pellicola pittorica con impiego di colori ad acquerello.

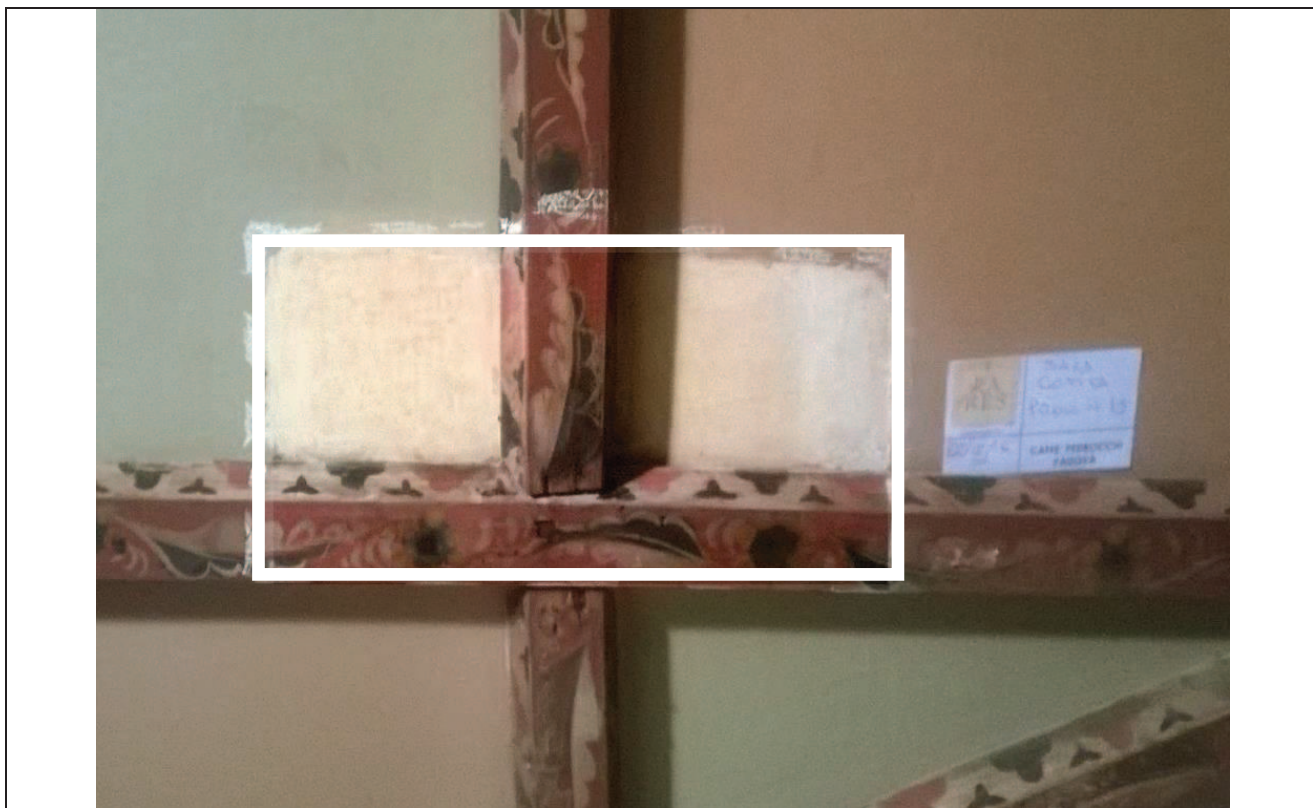
Comune: PADOVA		Scheda n. 10
Oggetto: CAFFE' PEDROCCHI	PIANO PRIMO – SALA GOTICA	
Prova di pulitura: N° 15A

Gli sfondati del soffitto sono interessati da una ridipintura di natura sintetica che nel saggio è stata rimossa con impiego di sverniciatore sciolto in acqua DECK 1000. La finitura originale è di colore beige.

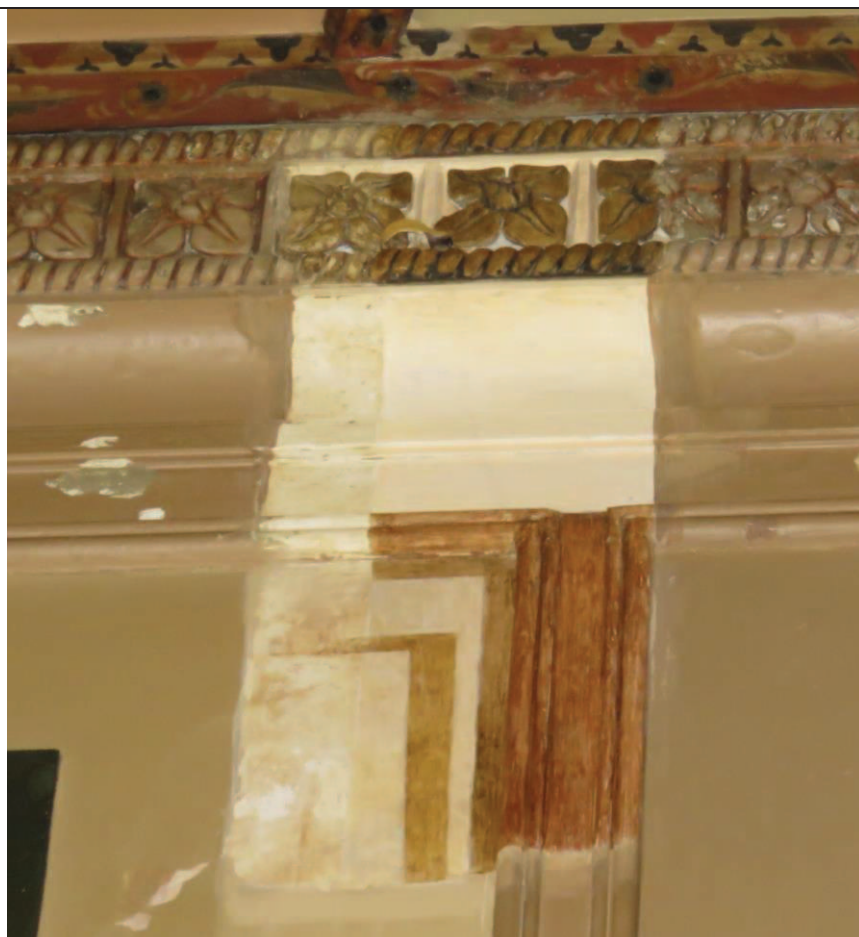
Comune: PADOVA		Scheda n. 11
Oggetto: CAFFE' PEDROCCHI	PIANO PRIMO – SALA GOTICA	
Prova di pulitura: N° 15B

La prova, eseguita in corrispondenza delle cornici modanate in stucco, è stata condotta con impiego di sverniciatore sciolto in acqua DECK 1000, per la rimozione delle pitture sintetiche soprammesse.

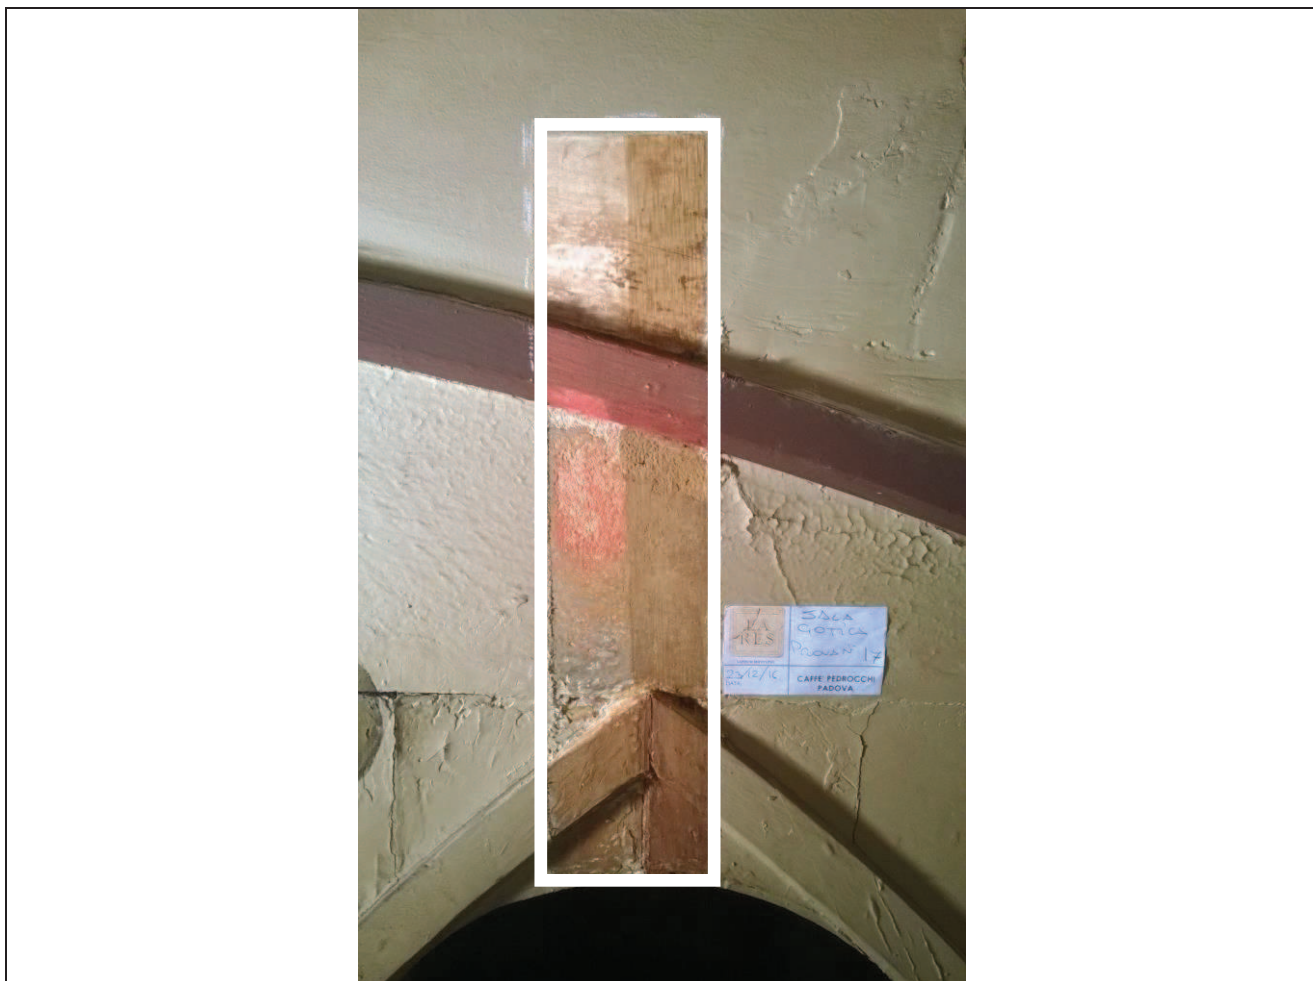
Comune: PADOVA		Scheda n. 13
Oggetto: CAFFE' PEDROCCHI	PIANO PRIMO – SALA GOTICA	
Prova di pulitura: N° 17

La prova, eseguita in corrispondenza della superficie intonacata con cornici in legno applicate è stata condotta con impiego di sverniciatore sciolto in acqua DECK 1000, per la rimozione delle pitture sintetiche soprammesse.
