COMUNE DI PADOVA

MANUTENZIONE STRAORDINARIA
E RIMOZIONE BARRIERE ARCHITETTONICHE
EDIFICI MONUMENTALI

**CAFFE' PEDROCCHI
-PADOVA-**

SCHEDE D'INTERVENTO E INDAGINI PRELIMINARI

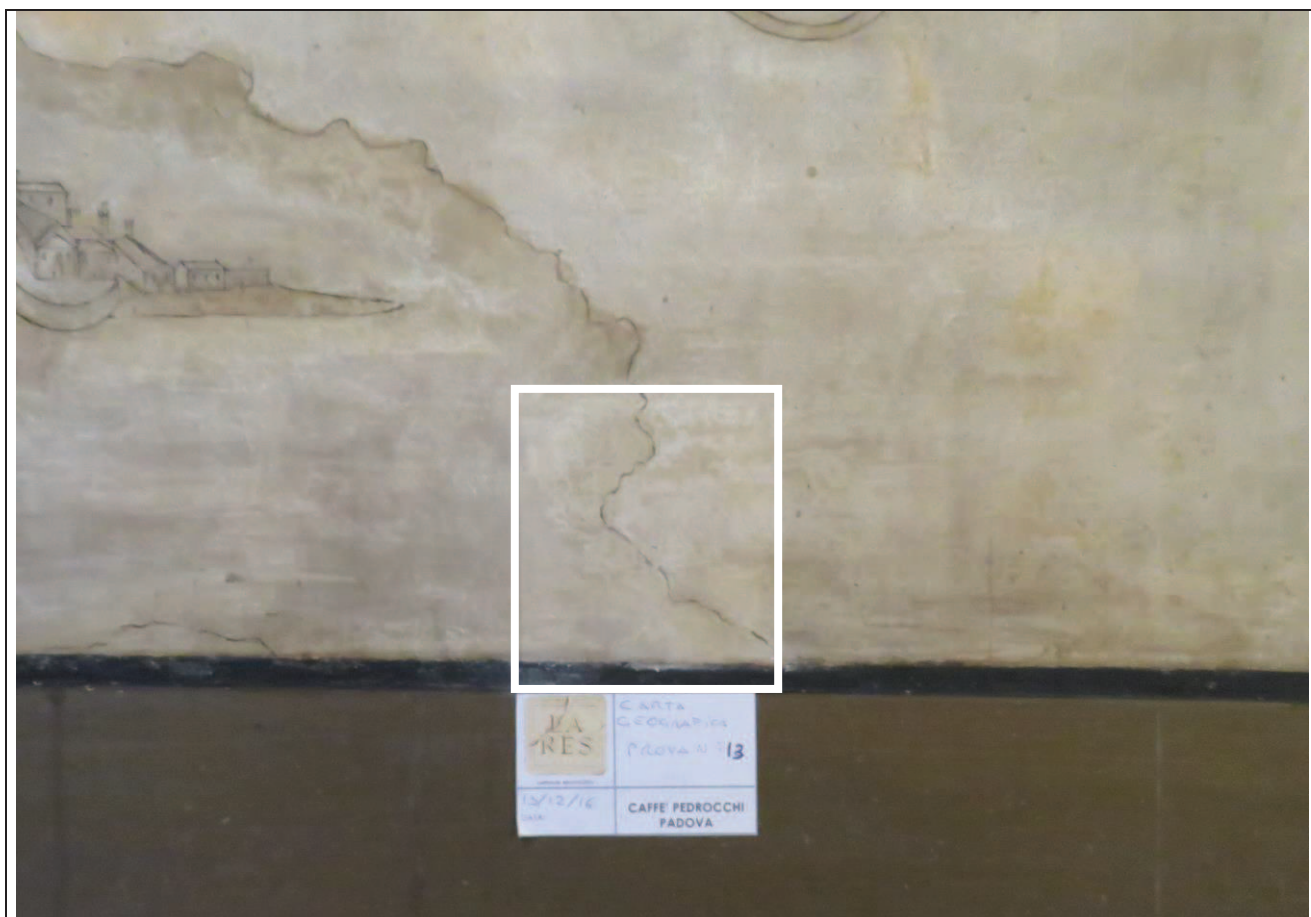
Comune: PADOVA		Scheda n. 14
Oggetto: CAFFE' PEDROCCHI	PIANO PRIMO – SALA GOTICA	
Prova di pulitura: N° 13

La prova di pulitura, eseguita mediante applicazione di una soluzione debolmente basica a base di ammonio carbonato ha consentito la rimozione die depositi superficiali presenti.

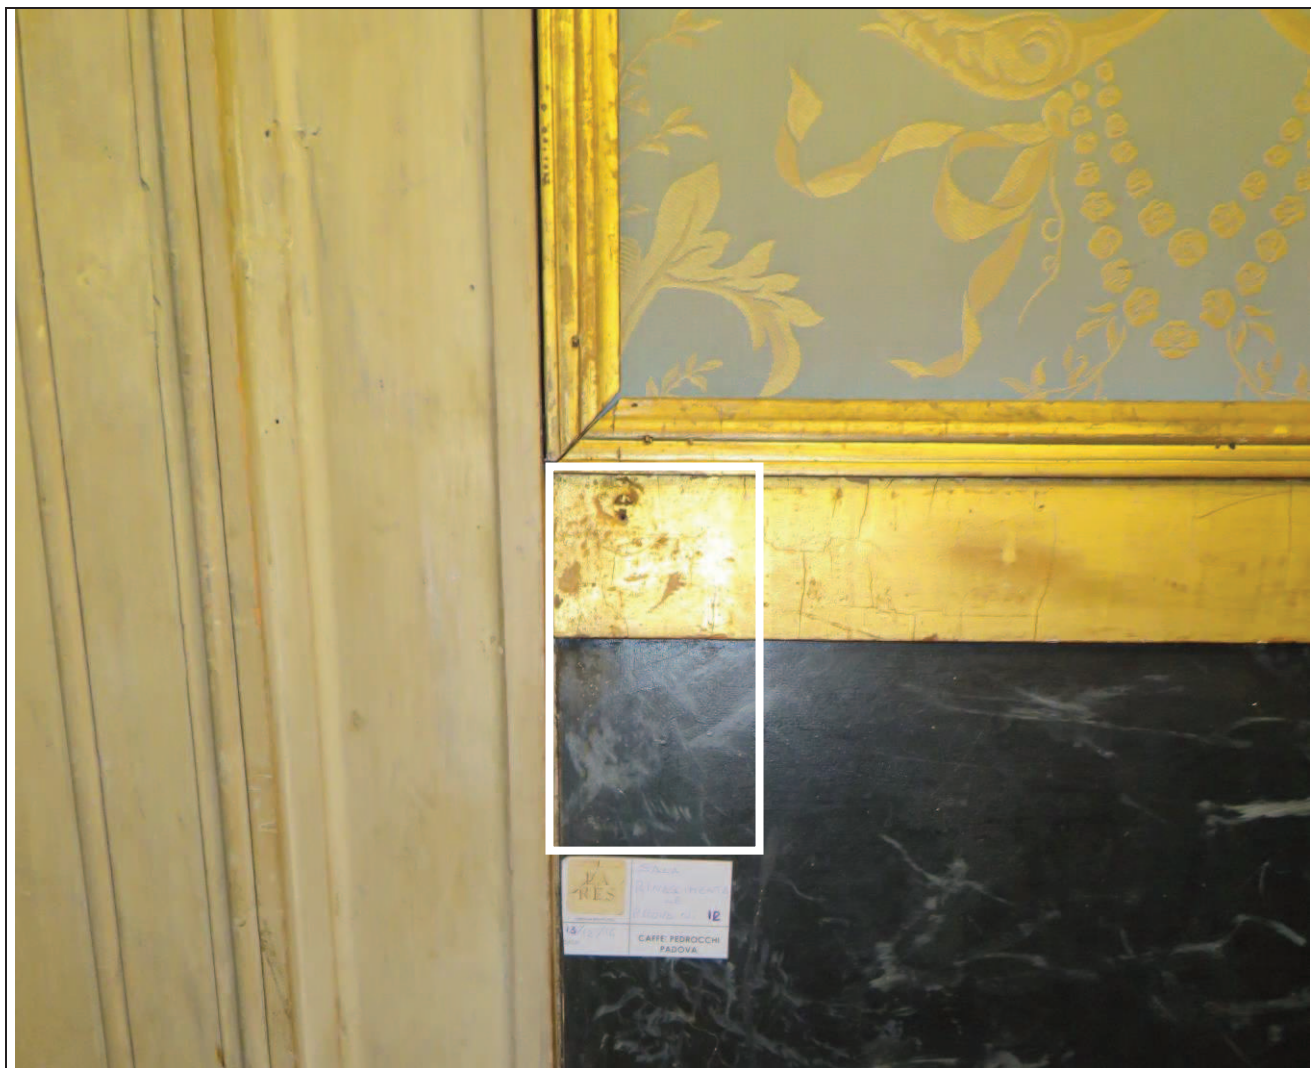
Comune: PADOVA		Scheda n. 15
Oggetto: CAFFE' PEDROCCHI	PIANO PRIMO – SALA RINASCIMENTALE	
Prova di pulitura: N° 12

I depositi superficiali debolmente coerenti sono stati rimossi con impiego di gomme wishab e le dorature sono state rinvivate con utilizzo di saliva artificiale.

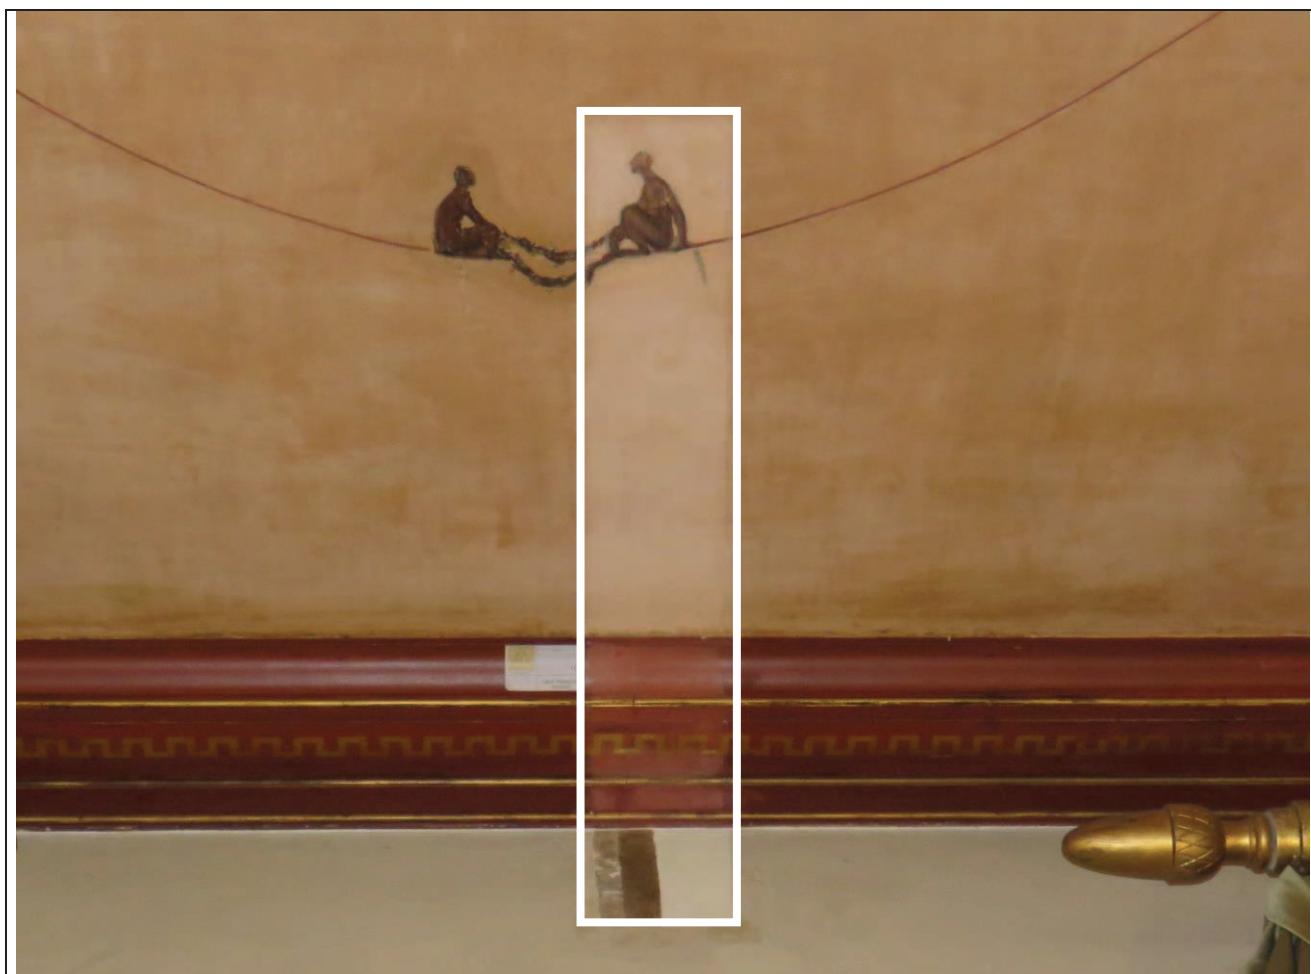
Comune: PADOVA		Scheda n. 16
Oggetto: CAFFE' PEDROCCHI	PIANO PRIMO – SALA ETRUSCA	
Prova di pulitura: N° 10

Il saggio ha evidenziato la presenza di trattamenti fissativi alterati in corrispondenza di soffitto e cornici e di ridipinture chiare sugli intonaci parietali di colore marrone.

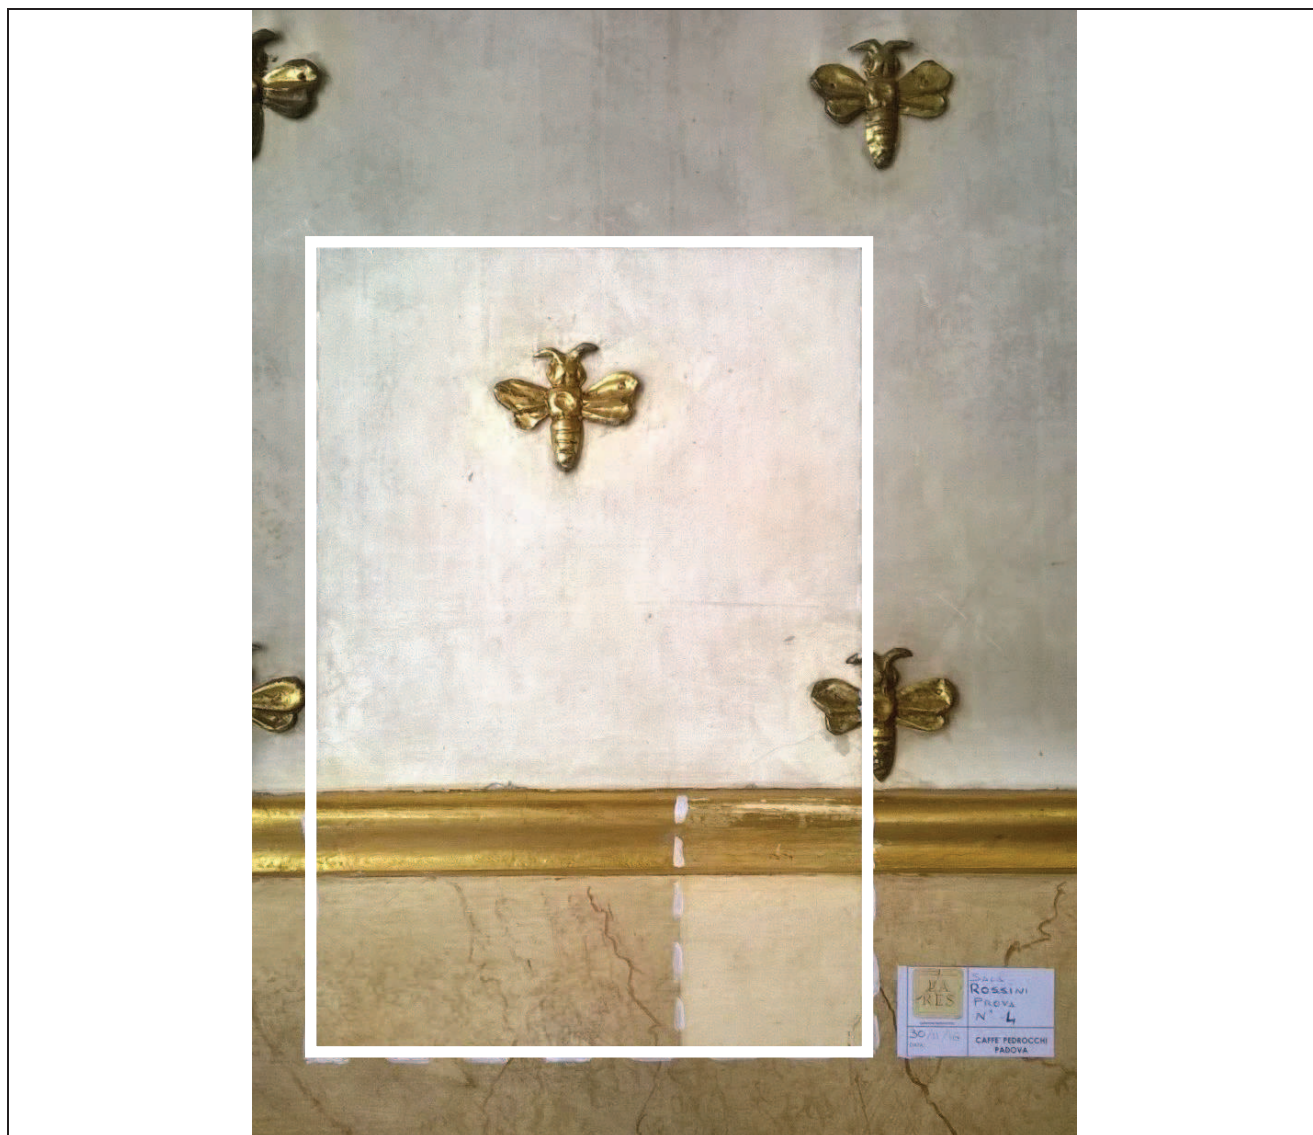
Comune: PADOVA	Scheda n. 18
Oggetto: CAFFE' PEDROCCHI	PIANO PRIMO – SALA ROSSINI
Prova di pulitura: N° 4

Il saggio è stato condotto in corrispondenza di una porzione degli intonaci parietali fortemente annerita dalla presenza di una bocchetta impiantistica.

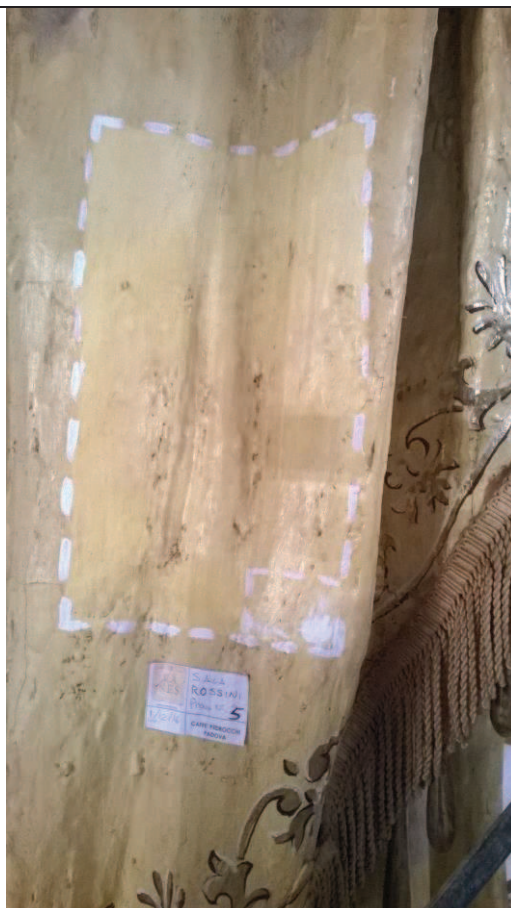
Comune: PADOVA	Scheda n. 19
Oggetto: CAFFE' PEDROCCHI	PIANO PRIMO – SALA ROSSINI
Prova di pulitura: N° 5

La prova ha previsto la rimozione dei depositi superficiali incoerenti e debolmente coerenti con impiego di mista (3A) e il consolidamento dei sollevamenti di pellicola pittorica con alcool polivinilico in soluzione alcolica, reintegro delle lacune con gesso di Bologna e colla di coniglio ed il successivo ritocco pittorico a tempera.

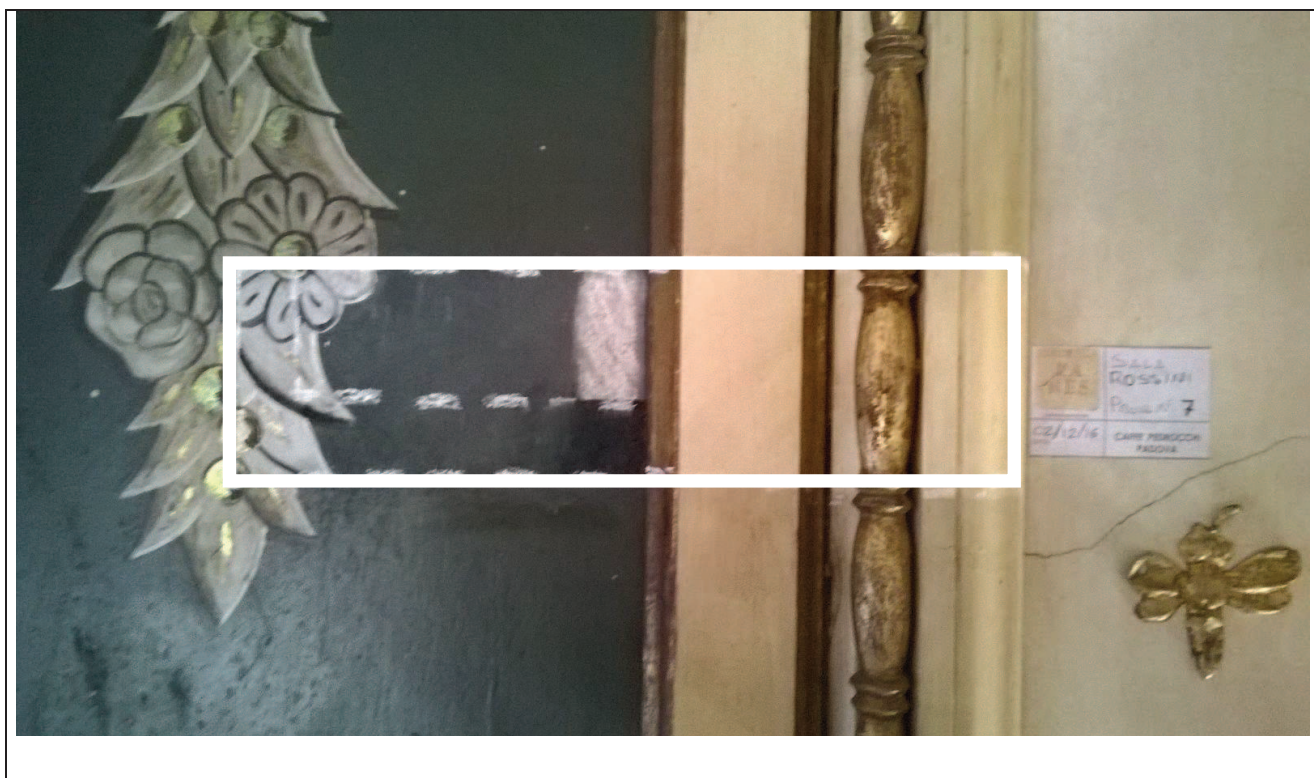
Comune: PADOVA		Scheda n. 20
Oggetto: CAFFE' PEDROCCHI	PIANO PRIMO – SALA ROSSINI	
Prova di pulitura: N° 7

E' stata eseguita l'estrazione del trattamento protettivo alterato mediante applicazione di miste di solventi e una rifinitura della pulitura con soluzione basica applicata a specillo.

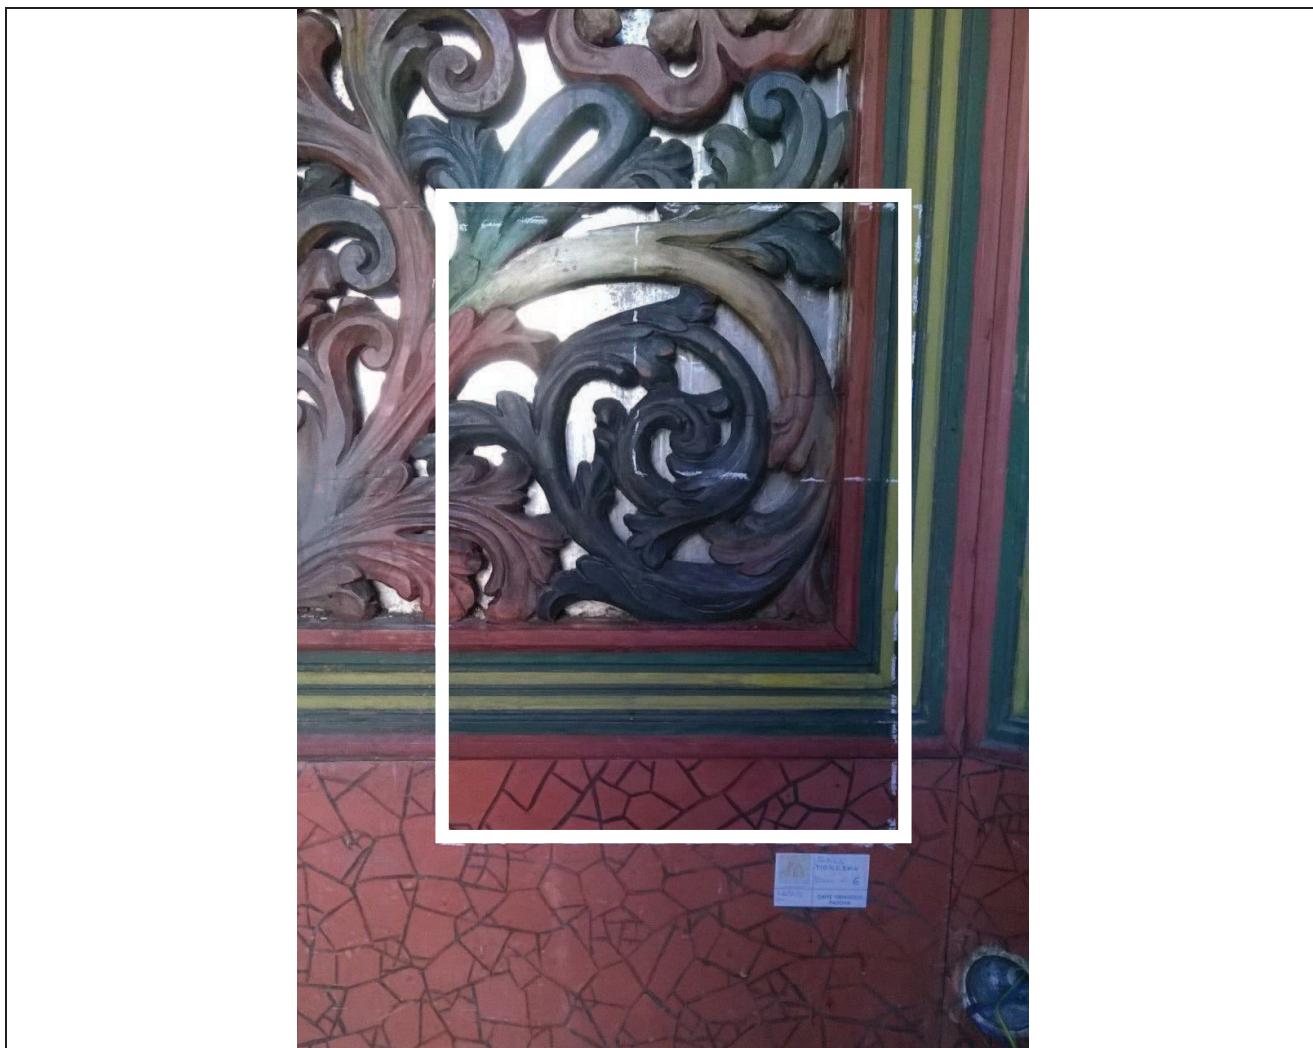
Comune: PADOVA	Scheda n. 21
Oggetto: CAFFE' PEDROCCHI	PIANO PRIMO – SALA MORESCA
Prova di pulitura: N°6

La prova ha previsto la rimozione dei depositi superficiali debolmente coerenti e coerenti con soluzione acquosa di ammoniaca, il fissaggio della pellicola pittorica con applicazione di alcool polivinilico in soluzione e il ritocco pittorico con colori ad acquerello.

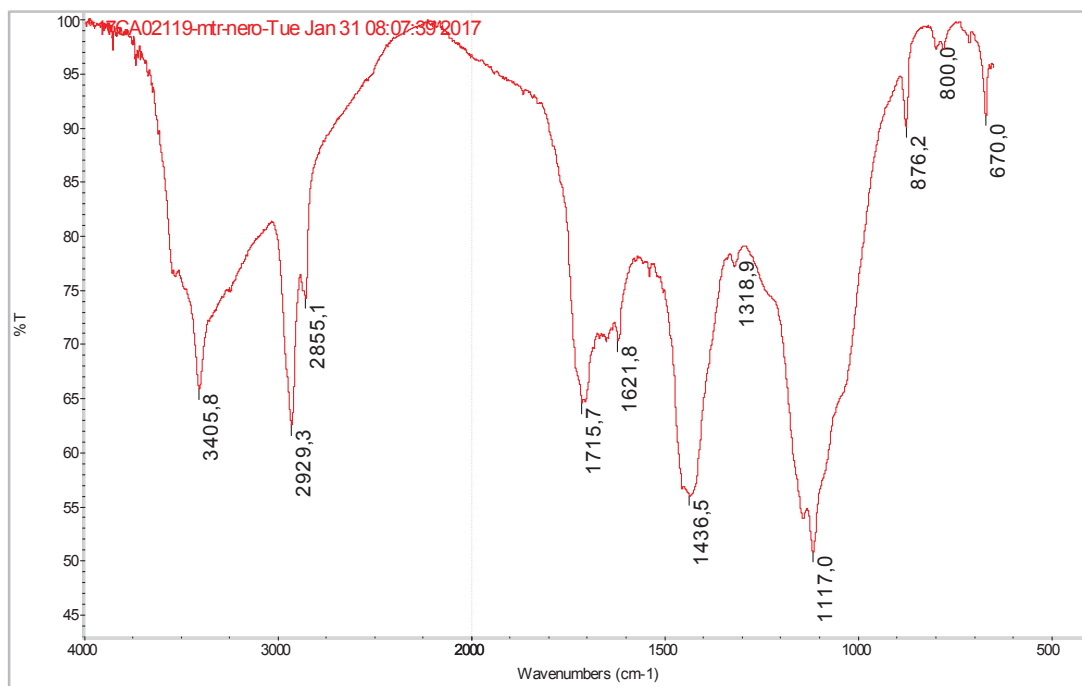
CAMPIONE 1 Analisi spettrofotometrica FTIR

L'analisi spettrofotometrica FTIR ha permesso di riscontrare la presenza di:

- Gesso ($3405, 1621, 1117, 670 \text{ cm}^{-1}$)
- Composti oleo-resinosi ($2929, 2855, 1715 \text{ cm}^{-1}$)
- Carbonato di calcio ($1436, 876 \text{ cm}^{-1}$)
- Ossalati (1318 cm^{-1})
- Silicati ($\sim 1000, 800 \text{ cm}^{-1}$)

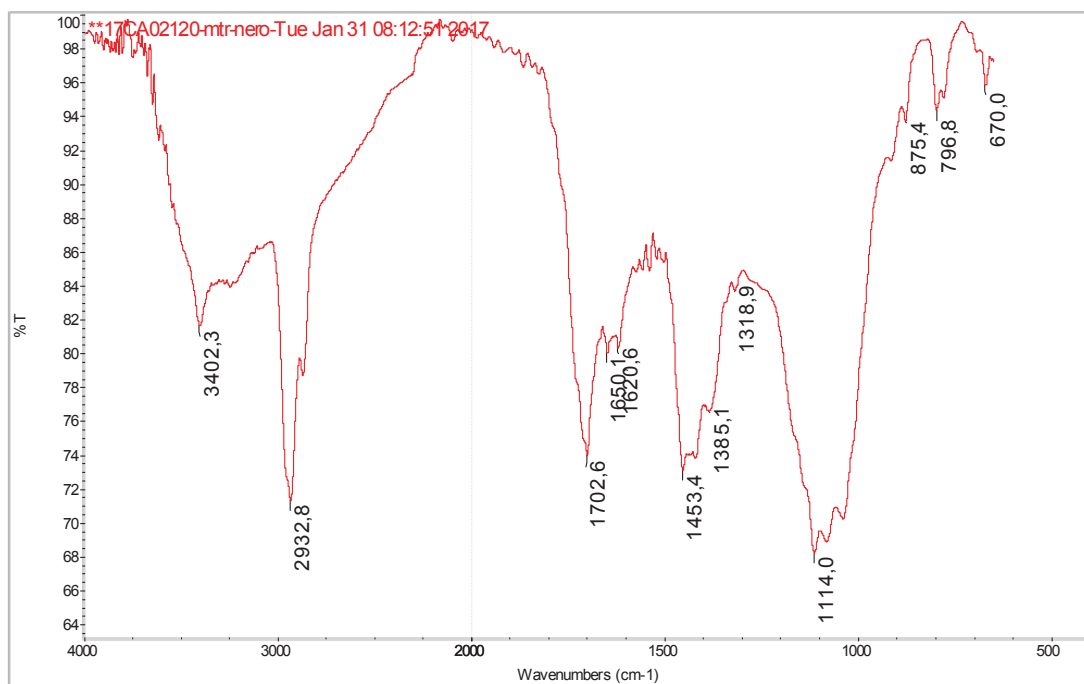
CAMPIONE 2 Analisi spettrofotometrica FTIR

L'analisi spettrofotometrica FTIR ha permesso di riscontrare la presenza di:

- Gesso ($3402, 1620, 1114, 670 \text{ cm}^{-1}$)
- Composti resinosi (probabile resina terpenica) ($2932, 1702, 1385 \text{ cm}^{-1}$)
- Carbonato di calcio ($1453, 875 \text{ cm}^{-1}$)
- Ossalati (1318 cm^{-1})
- Silicati ($\sim 1000, 797 \text{ cm}^{-1}$)

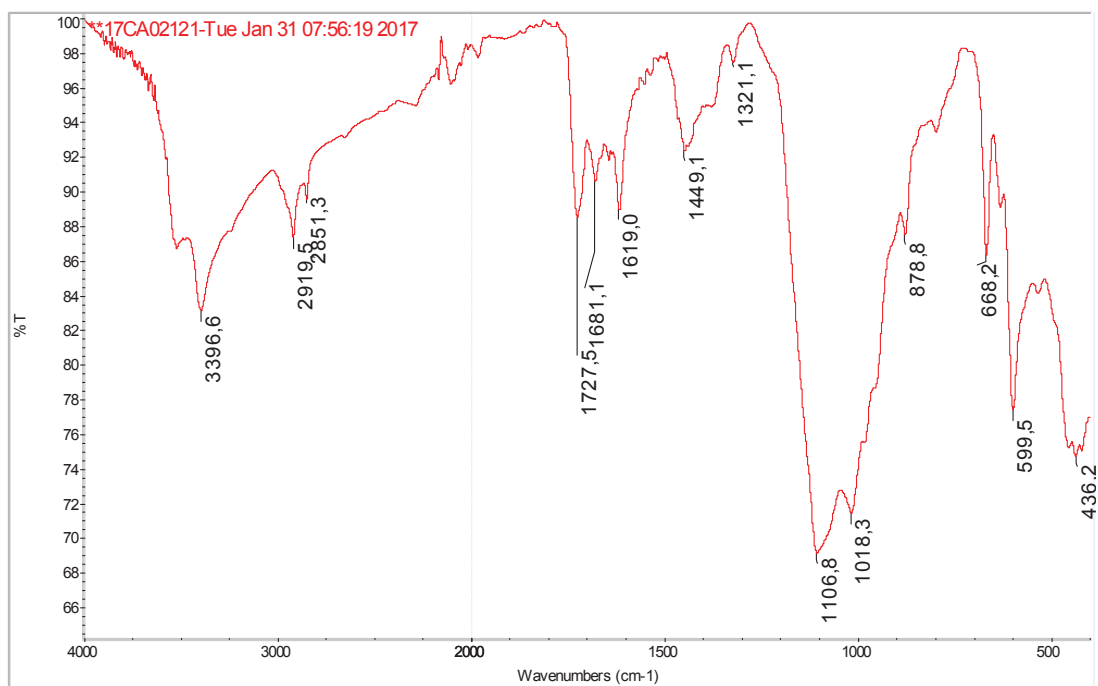
CAMPIONE 3 Analisi spettrofotometrica FTIR

L'analisi spettrofotometrica FTIR ha permesso di riscontrare la presenza di:

- Gesso ($3396, 1681, 1619, 1107, 668, 600 \text{ cm}^{-1}$)
- S. organiche (probabile resina acrilica) ($2919, 2851, 1727 \text{ cm}^{-1}$)
- Silicati ($\sim 1018 \text{ cm}^{-1}$)
- Carbonato di calcio ($1449, 879 \text{ cm}^{-1}$)
- Ossalati (1321 cm^{-1})
