Consulta 1.2 - Itinerario nord-sud

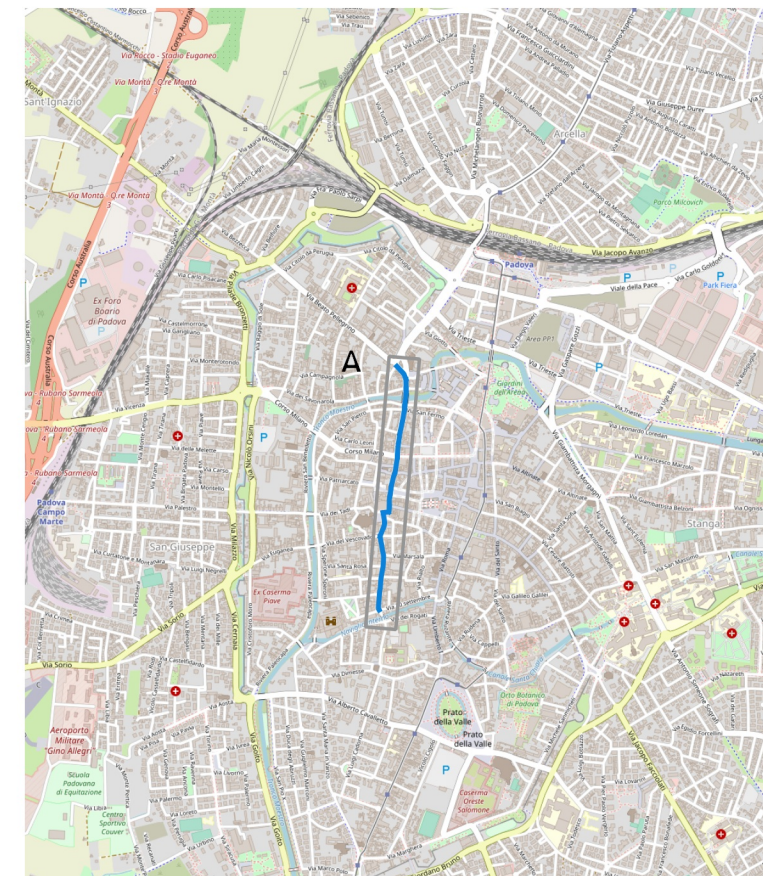
Legenda stato di fatto

- Marciapiede
- - - Attraversamento pedonale
- Raccordo marciapiede-sede stradale
- ▲ Ostacolo
- Semaforo
- Fermata autobus
- Riferimento scheda
- Parcheggio disabili

- Verde: accessibilità buona
- Giallo: accessibilità limitata
- Rosso: non accessibile

Legenda stato di progetto

- Marciapiede oggetto di intervento
- - - Attraversamento oggetto di intervento
- |||| Attraversamento di progetto
- |||| Nuova pavimentazione tattile
- Raccordo oggetto di intervento (con pavimentazione tattile)
- Parcheggio disabili di progetto
- Dissuasori di progetto
