Legenda stato di fatto

Legenda stato di progetto

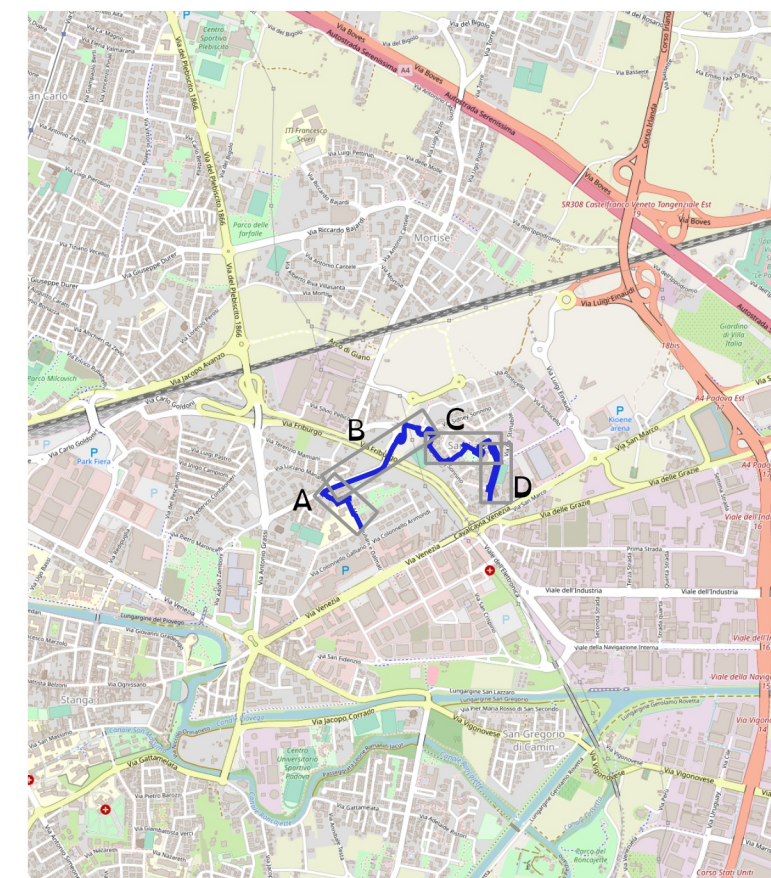
- Marciapiede
- - - Attraversamento pedonale
- Raccordo marciapiede-sede stradale
- △ Ostacolo
- ⌚ Semaforo
- Ⓜ Fermata autobus
- ⊙ Riferimento scheda
- Parcheggio disabili

Verde: accessibilità buona  
 Giallo: accessibilità limitata  
 Rosso: non accessibile

- Marciapiede oggetto di intervento
- - - Attraversamento oggetto di intervento
- |||| Attraversamento di progetto
- ~~~~ Nuova pavimentazione tattile
- Raccordo oggetto di intervento (con pavimentazione tattile)
- Parcheggio disabili di progetto
- Dissuasori di progetto

N. rif.	Criticità	Proposta di intervento	Descrizione intervento
1	Mancanza di attraversamento pedonale di fronte all'ingresso del giardino Esperanto.	Nuovo attraversamento pedonale	Realizzazione di nuovo attraversamento pedonale mediante segnaletica orizzontale e verticale, realizzazione di scivoli di raccordo tra marciapiedi e carreggiata, compreso inserimento di pavimentazione tattile di segnalazione dell'attaversamento e dell'accesso al parco.
2	Dissuasori su accessi a vialetto pedonale posti a distanza ravvicinata (spazio di manovra insufficiente per sedia a ruote)	Sostituzione archetti dissuasori	Sostituzione archetti dissuasori con archetti dotati di traverso inferiore, differenziati cromaticamente e in posizione tale da agevolare la manovra di sedia a ruote (rif. schemi).
3	Mancanza di marciapiede e strada dissestata su un tratto (Via Carli)	Realizzazione di nuovo marciapiede e di posto auto disabili	Creazione di nuovo marciapiede lungo via Carli con allargamento strada, compresa asfaltatura, scivoli di raccordo, cordoli, segnaletica orizzontale e verticale. Adeguamento di raccordo tra marciapiede e carreggiata, compreso inserimento di segnalazione tattile per l'attraversamento. (Intervento di sistemazione di strada e parcheggio già previsto). Individuazione di un posto auto riservato per disabili nei pressi dell'ingresso della scuola. Inserimento segnalazioni tattili di accesso alla scuola e al vialetto pedonale (tratto di codice rettilineo e codice "attenzione-servizio").

4	Percorso ciclo-pedonale promiscuo; tratto dissestato	Differenziazione cromatica percorso e asfaltatura	Rifacimento di asfaltatura per cedimento di un tratto del percorso nei pressi della sommità del cavalcavia. Differenziazione cromatica del percorso ciclo-pedonale per la parte destinata ai pedoni.
5	Percorso ciclo-pedonale promiscuo. Pendenze comprese tra 4 e 8% senza spazi di sosta in piano.	Differenziazione cromatica percorso e creazione di punti di sosta in piano.	Realizzazione di differenziazione cromatica di porzione del marciapiede e di eventuale segnalazione tattile dove manca guida naturale a delimitazione del percorso. Posizionamento di segnaletica informativa per ciclisti. Realizzazione, dove possibile, di piazzole di sosta in piano di dimensioni minime 1,50 x 1,50. Il percorso oggetto di intervento avrà comunque accessibilità limitata a causa dell'importante dislivello da superare (maggiore di 3 m).

6	Larghezza del marciapiede in corrispondenza agli alberi 80 cm; pavimentazione dissestata	Realizzazione di nuovo marciapiede e di posto auto disabili	Realizzazione di nuovo marciapiede lungo il tratto di Via Galante antistante il parcheggio pubblico, compresi raccordi con la quota stradale, due attraversamenti pedonali e relative segnalazioni tattili e segnaletica orizzontale e verticale. Realizzazione di un posto auto riservato ai disabili mediante segnaletica orizzontale e verticale.

N. rif.	Criticità	Proposta di intervento	Descrizione intervento
7	Marciapiede a tratti dissestato, inclusi cordoli. Mancanza di raccordo marciapiede nei pressi del parcheggio disabili.	Sistemazione finitura marciapiede, cordoli e raccordi.	Sostituzione tratti di cordolo del marciapiede e rifacimento asfaltatura. Inserimento segnalazioni tattili per attraversamenti. Verniciatura contrastata cromaticamente della paleria sui marciapiedi non adiacente alle murette di recinzione. Creazione di rampa di raccordo tra marciapiede e carreggiata in adiacenza ai posti disabili. Segnalazione tattile in corrispondenza all'ingresso del parco e all'attraversamento.
8	Tratti di marciapiede con inclinazione trasversale del 3%. Parcheggio improprio di fronte alla rampa di raccordo marciapiede-carreggiata.	Realizzazione di un parcheggio disabili con spazio di manovra di fronte alla rampa di raccordo	Realizzazione di posto auto per disabili con lo scopo di eliminare il parcheggio improprio che ostacola l'accesso con rampa al marciapiede. Fascia tratteggiata per la manovra su sedia a ruote da collocare di fianco allo scivolo. Inserimento di segnalazione tattile all'ingresso della scuola dell'infanzia.

9	Incrocio privo di attraversamento pedonale. Tratto di marciapiede dissestato. Armadio telecomunicazioni che restringe a 75 cm il marciapiede.	Realizzazione di nuovo attraversamento e sistemazione tratto di marciapiede.	Realizzazione di nuovo attraversamento pedonale, compresi scivoli di raccordo sui marciapiedi, segnaletica verticale e orizzontale, segnalazione tattile. Asfaltatura di un tratto di circa 10 m di marciapiede. Spostamento di armadio telecomunicazioni.
10	Marciapiede dissestato. Attraversamento privo di raccordo tra quota carreggiata e marciapiede. Tratto a sud del parcheggio con inclinazione trasversale del 4%.	Realizzazione di rampa di raccordo e sistemazione marciapiede	Riasfaltatura di circa 10 ml di marciapiede. Realizzazione di rampa di raccordo tra marciapiede e carreggiata, compreso inserimento di pavimentazione tattile e segnaletica verticale.
11	Tratto di marciapiede lato ovest largo 1 m con siepe fitta che invade il marciapiede. Attraversamento pedonale su Via Zwirner dissestato; marciapiede Via Giolitti dissestato.	Allargamento tratto di marciapiede lato ovest, rifacimento finitura e attraversamento rialzato lato est.	Allargamento del marciapiede e conseguente rizeionamento della sezione stradale lungo la curva con Via Zwirner, compreso rifacimento cordoli, asfaltatura, segnaletica orizzontale e verticale. Rifacimento attraversamento pedonale rialzato mediante rimozione betonelle e asfaltatura, comprese segnalazioni tattili e segnaletica orizzontale.

12	Marciapiede lato ovest dissestato. Marciapiede lato est con radici degli alberi che restringono a 70 cm lo spazio utile.	Sistemazione marciapiede lato ovest	Rifacimento asfaltatura su tutta la lunghezza del tratto di marciapiede lato ovest e rifacimento di porzioni di cordolo.
13	Marciapiede molto dissestato	Sistemazione finitura marciapiede.	Rifacimento asfaltatura su porzione di marciapiede, spostamento palo segnaletica verticale, inserimento segnalazioni tattili per attraversamento. Rimozione paletti dissuasori al centro dell'attraversamento.
