Legenda stato di fatto

Legenda stato di progetto

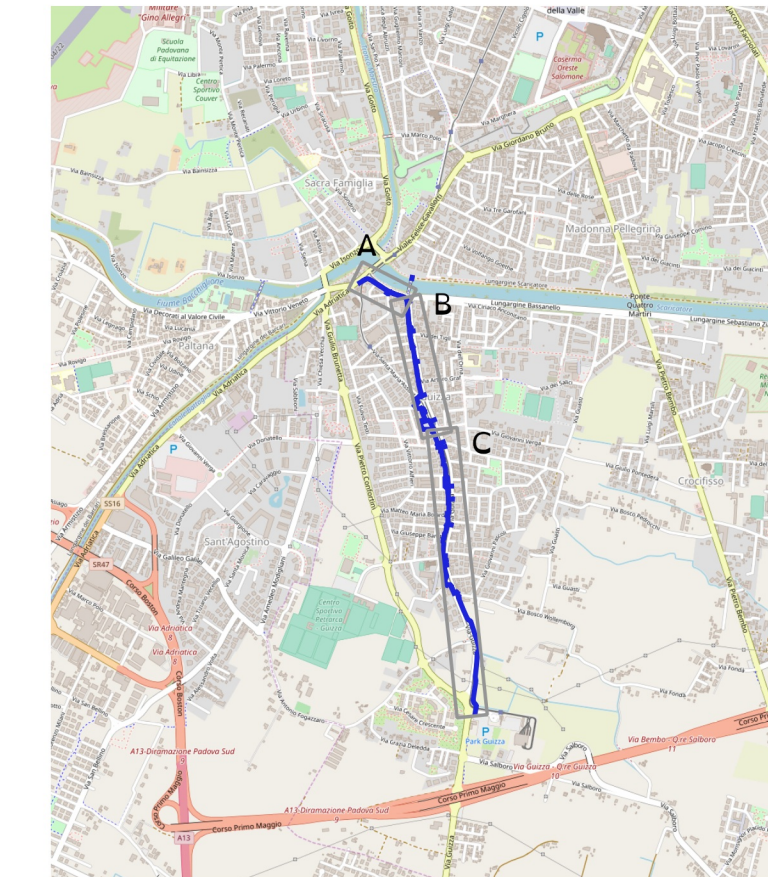
- Marciapiede
- - - Attraversamento pedonale
- Raccordo marciapiede-sede stradale
- △ Ostacolo
- ⊕ Semaforo
- ⊖ Fermata autobus
- ⊙ Riferimento scheda
- Parcheggio disabili

Verde: accessibilità buona
Giallo: accessibilità limitata
Rosso: non accessibile

- Marciapiede oggetto di intervento
- - - Attraversamento oggetto di intervento
- |||| Attraversamento di progetto
- |||| Nuova pavimentazione tattile
- Raccordo oggetto di intervento (con pavimentazione tattile)
- ⊕ Parcheggio disabili di progetto
- Dissuasori di progetto

N. rif.	Criticità	Proposta di intervento	Descrizione intervento
1	Mancanza di pavimentazione tattile e segnalazione arresto/pericolo in corrispondenza dei binari del tram. Tratto con inclinazione trasversale 4%.	Inserimento pavimentazione tattile e differenziazione cromatica corsia pedonale	Inserimento di pavimentazione tattile, codice arresto-pericolo, ai lati dei binari del tram lungo il passaggio pedonale. Differenziazione cromatica della parte di percorso ciclo-pedonale destinata ai pedoni.
2	Quattro punti di restringimento del marciapiede. Da nord a sud: palo della luce che restringe a 75 cm, 2 alberi che restringono il passaggio a 70 cm e con radici che provocano dissesto del marciapiede; 1 albero di recente piantumazione che restringe a 70 cm. Per circa 10 metri a nord del primo restringimento c'è un tratto con pendenza trasversale pari al 12%. Tratti fra gli alberi con pendenza trasversale di circa 8%.	Allargamento del marciapiede esistente	Intervento di ampliamento del marciapiede esistente per una larghezza di circa 30 cm a ovest, fino a 90 cm in corrispondenza dei due alberi, per poi tornare alla larghezza attuale in prossimità della curva, con eliminazione dell'albero di recente piantumazione. Rifacimento della porzione esistente di marciapiede con livellamento del fondo per ridurre la pendenza trasversale, asfaltatura e realizzazione di tratti di pavimentazione in gomma nei pressi degli alberi. Differenziazione cromatica della paleria posizionata su marciapiede. (Intervento da valutare con Settore Lavori Pubblici).

3	Attraversamento pedonale critico: lato ovest con marciapiede ristretto a 85 cm e rampa di raccordo in curva, inclinazioni longitudinali e trasversali eccessive e segnaletica orizzontale non ortogonale al marciapiede.	Realizzazione di attraversamento pedonale rialzato	Realizzazione di attraversamento pedonale rialzato, in modo da evitare il restringimento del marciapiede, la rampa di raccordo in curva e la pendenza longitudinale eccessiva. Compreso rifacimento di segnaletica orizzontale, verticale e tattile.
4	Tratto di circa 5 mq di marciapiede dissestato. Il tratto rovinato è all'interno di un tratto di 10-15 m con inclinazione trasversale verso gli edifici del 4%.	Rifacimento finitura di tratto di marciapiede	Rifacimento di asfaltatura di tratto di marciapiede, compreso livellamento del fondo.
5	Due tratti di marciapiede di lunghezza pari a 5 e 7 metri circa privi di guida naturale (marciapiede a raso e privi di cordolo o muretta su entrambi i lati) In curva palo del semaforo che restringe il passaggio pedonale a 75 cm. In corrispondenza dell'attraversamento, sul lato ovest un dislivello di 4 cm e raccordo scivolo-carreggiata dissestato. Attraversamento semaforizzato con segnalazione acustica non funzionante.	Realizzazione di guida artificiale Spostamento palo del semaforo e rifacimento raccordo.	Inserimento di pavimentazione tattile longitudinale finalizzata a fornire una guida in mancanza di delimitazioni fisiche del marciapiede. Codice arresto-pericolo sul limite del marciapiede verso la carreggiata. Spostamento di palo dell'impianto semaforico in modo da lasciare un passaggio minimo di 90 cm. Rifacimento di raccordo mediante asfaltatura di tratto di sede stradale, compreso inserimento di segnalazione tattile dell'attraversamento. Verificare funzionamento segnalatore acustico.

7	Attraversamento pedonale non segnalato. Tratti di marciapiede con pendenza trasversale > 1%.	Realizzazione di attraversamento pedonale	Realizzazione di attraversamento pedonale mediante rifacimento di segnaletica orizzontale, verticale e tattile. Differenziazione cromatica di paleria posta su marciapiede per un'altezza di almeno 1 m da terra. Su tutta la via, dove possibile, spostamento della paleria al margine del marciapiede mediante sostituzione con pali sagomati. Si propone di non adeguare in questa fase i tratti di marciapiede con pendenza trasversale superiore a 1%. Tuttavia si raccomanda, in caso di intervento sui marciapiedi esistenti, di ridurre la pendenza trasversale in tutti i casi in cui sia possibile, ad esempio mediante sostituzione del cordolo e livellamento del fondo.
8	Attraversamento pedonale e fermata del tram: -lato ovest dislivello di 2 cm, inclinazione trasversale del 7% per alcuni metri - su banchina centrale paletti dissuasori difficilmente intercettabili per ipovedenti -lato est dislivello di 2.5 cm	Sistemazione di raccordi, inserimento pavimentazioni tattili, corezione e inserimento dissuasori	Sistemazione mediante asfaltatura dei raccordi tra carreggiata e marciapiede, compreso adeguamento segnaletica orizzontale. Differenziazione cromatica dei dissuasori. Posizione di archetto dissuasore su angolo a raso del marciapiede tra Via Guizza e Via Fortunato, al fine di proteggere il marciapiede dall'invasione delle auto in curva e di indirizzare l'attraversamento. Posizione di segnalazioni tattili degli attraversamenti.

N. rif.	Criticità	Proposta di intervento	Descrizione intervento
9	Cambio di direzione del marciapiede con pendenza longitudinale del 7% (pericoloso per persona su sedia a ruote) e pendenza trasversale di tratto di marciapiede fronte negozi. Attraversamento privo di pavimentazione tattile.	Rifacimento e ampliamento di tratto di marciapiede	Rifacimento e ampliamento di tratto di marciapiede finalizzato a realizzare il cambio di direzione in piano, con posa di archetto di protezione sulla curva. Posizione di pavimentazione tattile di segnalazione dell'attraversamento. Per la pendenza trasversale di tratto del marciapiede si rimanda alla nota al punto 7.
10	Attraversamento pedonale Via Giusti: sul lato nord raccordo con dislivello di 2 cm e superficie attraversamento attorno al chiusino da rifare.	Rifacimento raccordi e porzione di pavimentazione	Rifacimento raccordi e tratti di pavimentazione mediante asfaltatura, compreso completamento segnaletica orizzontale e tattile su attraversamenti. Nei pressi eliminazione di pali della segnaletica verticale e sostituzione con pali sagomati posizionati a ridosso del cordolo.

11	Attraversamento: su lato est 3 cm di dislivello e caditoia ribassata. Su lato ovest mancanza di pavimentazione tattile arresto-pericolo su tratto di marciapiede a raso.	Sistemazione attraversamento	Sistemazione attraversamento mediante rifacimento raccordo con asfaltatura e riposizionamento caditoia (soluzione preferibile: spostamento caditoia fuori dall'attraversamento); compresa integrazione della segnaletica orizzontale e tattile.
12	Semafori pedonali senza segnalazione acustica nell'attraversamento di Via S. Maria Assunta. Paletti dissuasori su isole spartitraffico difficilmente intercettabili. Sul marciapiede in curva verso Via Genovesi, palo che restringe il passaggio a 90 cm e ostacolo per ipovedenti.	Inserimento segnalazioni acustiche e tattili	Inserimento di segnalazioni tattili e acustiche su attraversamenti e impianto semaforico sia ai margini della strada, sia su aiuole spartitraffico. Sostituzione paletti con archetti dotati di traverso inferiore e differenziati cromaticamente, con spazio libero di passaggio superiore a 90 cm. Risagomatura del marciapiede in curva per aumentare lo spazio di passaggio, con ampliamento di circa 30 cm in corrispondenza del palo.

13	Attraversamento pedonale lato sud con scivolo passo carraio con inclinazione 25%. Inclinazione trasversale 2,5%.	Rifacimento rampa di raccordo	Demolizione di saliscendi esistente e formazione di rampa di raccordo tra marciapiede e carreggiata con pendenza massima 15%. Posa di pavimentazioni tattili di segnalazione dell'attraversamento.
14	Ostacolo mobile (fiore) sul marciapiede che impediscono il passaggio. Mancanza di attraversamento pedonale che collega il marciapiede esistente all'ingresso nord del piazzale.	Creazione di attraversamento pedonale, riorganizzazione fioriere	Formazione di nuovo attraversamento in corrispondenza dell'accesso alla piazza, mediante segnaletica orizzontale, verticale e tattile. Spostamento fioriere di fronte a pizzeria per garantire spazio di passaggio di almeno 90 cm.
15	Uscita della piazza lato sud: attraversamento pedonale senza segnaletica orizzontale e tattile sul lato nord, sul lato sud dislivello di 3 cm tra marciapiede e carreggiata.	Realizzazione di attraversamento pedonale	Formazione di nuovo attraversamento in corrispondenza dell'accesso alla piazza, mediante segnaletica orizzontale, verticale e tattile. Sistemazione di raccordo mediante asfaltatura.

16	Attraversamento Via Chiabrera lato nord: dislivello di circa 4 cm e raccordo dissestato per circa 2 mq. Attraversamento Via Guizza lato ovest: segnaletica orizzontale disallineata rispetto al raccordo; paletti dissuasori che ostacolano il passaggio pedonale verso il raccordo e l'attraversamento. Incrocio semaforizzato. Richiesta di posto auto riservato a disabili di fronte alla farmacia. Proseguendo su marciapiede verso sud: palo in mezzo al marciapiede.	Modifica attraversamento pedonale e sistemazione raccordi; realizzazione di posto auto per disabili	Rifacimento di raccordi con dislivello o dissestati mediante asfaltatura. Rifacimento attraversamento pedonale mediante rifacimento segnaletica orizzontale e tattile per allineare le strisce pedonali al raccordo. Rimozione di paletti dissuasori. Posa di pavimentazione tattile su tutti i raccordi attraversamento-marciapiede e, poco più a sud, di segnalazione della fermata. Verificare funzionamento segnalatore acustico. Realizzazione posto auto per disabili mediante segnaletica orizzontale e verticale.

17	Lungo il marciapiede a nord ostacoli mobili (tavolini bar) su marciapiede. Su attraversamento Via Monti raccordi da sistemare.	Sistemazione raccordi	Sistemazione mediante asfaltatura dei raccordi su attraversamento; inserimento pavimentazione tattile di segnalazione dell'attraversamento. Concordare con esercente corretta sistemazione dell'arredo all'aperto.

N. rif.	Criticità	Proposta di intervento	Descrizione intervento
18	Attraversamento pedonale Via Pindemonte semaforizzato senza segnalazione acustica; raccordo lato sud con dislivello minimo 2 cm centimetri, a crescere verso Via Guizza. Marciapiede a sud in Via Guizza inclinazione trasversale 5% e marciapiede alto 20 cm. Sulla curva del marciapiede lato sud di Via Muzio archetti dissuasori e segnale di attraversamento pedonale poco visibile. Archetti dissuasori posizionati al centro degli scivoli di raccordo difficilmente intercettabili per ipovedenti. Attraversamento Via Redi, lato sud: raccordo dissestato. Lungo la piazza, mancanza di guida naturale.	Sistemazione raccordi e segnaletica verticale e tattile	Riparazione segnalazione acustica semaforo Via Pindemonte; rifacimento scivolo di raccordo; spostamento verso sud della segnaletica verticale dell'attraversamento su Via Muzio; rifacimento di archetti dissuasori su angolo Via Muzio e degli archetti centrali su scivoli di raccordo. Rifacimento di raccordo mediante asfaltatura; realizzazione di pavimentazione tattile su tutti i raccordi; marciapiede-carreggiata in corrispondenza agli attraversamenti (codice pericolo valicabile e tratti di codice "direzione rettilinea"); lungo il piazzale (codice direzione rettilinea); in corrispondenza della fermata.

19	Attraversamento Via Bolardo: lato nord dislivello di 3 cm, lato sud 6 cm, asfalto dissestato e palo della segnaletica che ostacola il passaggio	Sistemazione raccordi e spostamento palo	Sistemazione dei raccordi mediante asfaltatura e inserimento pavimentazione tattile. Rimozione del palo su scivolo e installazione di palo sagomato a ridosso del cordolo.
20	Attraversamento Via Guizza: lato ovest, scivolo con raccordo dissestato. Attraversamento Via Poliziano, lato sud, raccordo dissestato e archetto dissuasore in mezzo allo scivolo verso Via Guizza. Incrocio semaforizzato. Attraversamento Via Baratti: sul lato nord 3 cm di dislivello.	Adeguamento raccordi	Sistemazione dei raccordi mediante asfaltatura e inserimento pavimentazione tattile di segnalazione degli attraversamenti e della fermata dell'autobus. Rimozione archetto dissuasore. Verifica funzionamento segnalazione acustica al semaforo.

21	Ostacolo (Palo di sostegno linea aerea del tram) con riduzione del passaggio su marciapiede a 85 cm.	Si propone di non intervenire	In caso di intervento su linea del tram, si propone lo spostamento del palo a ridosso del cordolo interno, in modo da lasciare un passaggio minimo di 90 cm.
22	Attraversamento Via Guizza, lato ovest: dislivello di 2 cm, asfalto irregolare nei pressi del raccordo e caditoia ribassata. Attraversamento Via Gozzano, lato sud: dislivello di 3 cm e buca di circa 1m. Lato nord della piattaforma del tram: pavimentazione tattile incoerente per attraversamento su posizione errata.	Rifacimento raccordi e segnalazioni tattili	Sistemazione dei raccordi carreggiata-marciapiede e delle parti di pavimentazione sconessa mediante asfaltatura; se possibile spostamento caditoia al di fuori dell'attraversamento pedonale. Inserimento segnalazioni tattili degli attraversamenti. Rimozione pavimentazione tattile incoerente su piattaforma tram e posa di segnate di arresto-pericolo.

23	Attraversamento pedonale per il tram con semaforo ma senza segnalazione acustica. Lato ovest con strisce pedonali non perpendicolari, caditoia ribassata, scalino di 4 cm. Palo del tram su marciapiede con restringimento del passaggio a 90 cm su punto di svolta (manovra difficile su sedia a ruote).	Sistemazione raccordo e segnalazioni tattili	Sistemazione di raccordo con riposizionamento caditoia e asfaltatura; rifacimento segnaletica orizzontale e tattile, con indicazione dell'attraversamento obliquo. Integrazione impianto semaforico con segnalazione acustica. Intervento ottimale: arretramento palo del tram a ridosso della recinzione e spostamento palo del semaforo, al fine di migliorare lo spazio di svolta.
24	Attraversamento Via Cino da Pistoia con scalino 4 cm e caditoia da sostituire lato nord, scalino 2 cm lato sud. Palo del semaforo in curva che restringe il marciapiede a 80 cm. Paleria della segnaletica posizionata su marciapiede difficilmente intercettabile da ipovedenti. A sud cordolo del marciapiede (verso gli edifici) alto 20 cm.	Sistemazione raccordi, spostamento palo semaforico, inserimento dissuasori e segnalazioni tattili	Sistemazione raccordi mediante asfaltatura e contestuale sostituzione di caditoia. Spostamento di palo del semaforo sul limite del marciapiede. Differenziazione cromatica della paleria posizionata su marciapiede. Ove possibile, spostamento paleria a ridosso del cordolo e utilizzo di pali sagomati. Posa di archetti su tratto di marciapiede alto 20 cm (lato interno).

25	Incrocio Via Wollemberg semaforizzato. Percorso ciclopedonale promiscuo. Attraversamenti privi di pavimentazione tattile.	Differenziazione cromatica pavimentazione e segnalazioni tattili attraversamenti	Differenziazione cromatica di fascia del percorso ciclo-pedonale destinata ai pedoni. Posa di pavimentazioni tattili di segnalazione degli attraversamenti e delle fermate. Verifica funzionamento segnalazione acustica al semaforo.
