Consulta 4b.2 - Zona via dei Salici

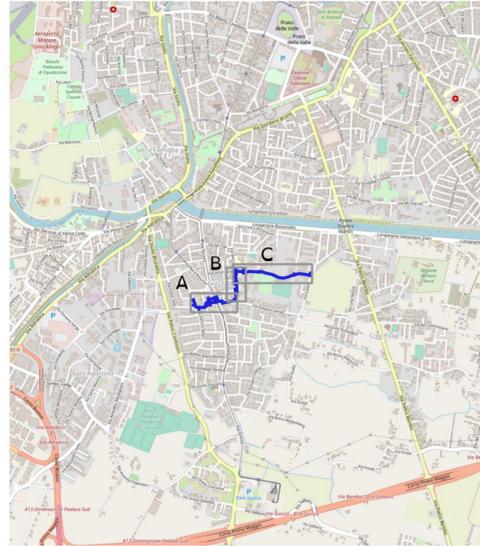
Legenda stato di fatto

- Marciapiede
- - - Attraversamento pedonale
- Raccordo marciapiede-sede stradale
- ▲ Ostacolo
- ⓘ Semaforo
- Ⓜ Fermata autobus
- Ⓢ Riferimento scheda
- Ⓟ Parcheggio disabili

Verde: accessibilità buona
Giallo: accessibilità limitata
Rosso: non accessibile

Legenda stato di progetto

- Marciapiede oggetto di intervento
- - - Attraversamento oggetto di intervento
- |||| Attraversamento di progetto
- ~~~~ Nuova pavimentazione tattile
- Raccordo oggetto di intervento (con pavimentazione tattile)
- Ⓟ Parcheggio disabili di progetto
- Ⓢ Dissuasori di progetto

N. rif.	Criticità	Proposta di intervento	Descrizione intervento
1	Marciapiede lungo Via Testi e angolo Via Testi-Rolli alto 17-20 cm rispetto alla carreggiata. Attraversamento Via Cuoco lato nord con archetti che ostacolano il passaggio; lato sud con scalino 2 cm e raccordo con leggero dissesto. Raccordi su attraversamenti privi di pavimentazione tattile.	Sistemazione raccordi, sostituzione dissuasori	Sistemazione di raccordi con dislivelli e di punti dissestati mediante rifacimento asfaltature. Rimozione archetto dissuasore. Inserimento di pavimentazioni tattili di segnalazione degli attraversamenti e della scuola. Posizionamento di due archetti lungo il cordolo del marciapiede nei punti in cui il marciapiede ha altezza pari a 20 cm dalla carreggiata.
2	Attraversamento Via Cuoco: su lato nord pavimentazione tattile rovinata; su lato sud scalino di 5 cm. Uscita ovest della piazza: posti auto posizionati in corrispondenza al passaggio pedonale. Discontinuità di paletti dissuasori lungo corsia tram (situazioni di pericolo quando c'è affollamento sulla piazza e gli spazi limitrofi)	Rifacimento raccordi; inserimento dissuasori	Ripristino di pavimentazione tattile in gres; rifacimento di raccordo mediante demolizione e sostituzione di cordolo esistente, asfaltatura, inserimento di pavimentazione tattile e rifacimento di segnaletica orizzontale. Rifacimento di segnaletica orizzontale e differenziazione cromatica della pavimentazione finalizzata a lasciare libero il passaggio pedonale di fronte all'ufficio postale. Posizionamento di archetti dissuasori a protezione dei pedoni rispetto alla corsia del tram, nei tratti mancanti lungo Piazzale Cuoco.

3	Mancanza di attraversamento pedonale e raccordo leggermente dissestato sull'uscita dal piazzale.	Nuovo attraversamento pedonale	Formazione di nuovo attraversamento in corrispondenza dell'accesso alla piazza, mediante segnaletica orizzontale, verticale e tattile, compresa sistemazione di raccordo mediante asfaltatura.
4	Sull'attraversamento pedonale, in corrispondenza della piattaforma del tram, lato ovest, scalino di 2 cm. Sul lato est della strada, rampa di raccordo con il marciapiede scomoda perché a doppia inclinazione.	Sistemazione raccordo	Sistemazione raccordo mediante asfaltatura; integrazione pavimentazione tattile dove mancante sui raccordi.
5	Sul marciapiede di Via Pannonio, in curva lato nord, siepe che invade marciapiede e marciapiede stretto. Attraversamento pedonale Via Pannonio, lato sud, attraversamento con scalino sul raccordo carreggiata-marciapiede. Paleria grigia non posizionata sul bordo del marciapiede, difficilmente intercettabile per ipovedenti.	Allargamento marciapiede	Verifica conformità siepe esistente (su suolo pubblico o su proprietà privata). Eventuale ampliamento di circa 50 cm di marciapiede esistente. Sistemazione raccordi mediante asfaltatura, compresa segnalazione tattile; differenziazione cromatica della paleria posizionata su marciapiede o spostamento a ridosso del cordolo con utilizzo di pali sagomati.

N. rif.	Criticità	Proposta di intervento	Descrizione intervento
6	Sul marciapiede lato sud: primo tratto con inclinazione trasversale 4.5%; secondo tratto con radici di un albero (già ricoperte con asfalto) che restringono il passaggio a 85 cm. Attraversamento pedonale lato nord, segnale di attraversamento posto ad altezza < 2,20.	Sistemazione tratto di marciapiede e riposizionamento segnaletica verticale	Rifacimento di un tratto di marciapiede mediante rimozione pavimentazione in betonelle e tratto di asfalto. Intervento su apparato radicale mediante potatura polloni e sostituzione pavimentazione con idonea pavimentazione in gomma. Sostituzione palo esistente e posizionamento del segnale ad altezza minima pari a 2,20 m dal livello del marciapiede.
7	Attraversamenti Via dell'Orna, lato est, con scalino di 4-5 cm e raccordo dissestato.	Sistemazione raccordi.	Sistemazione di raccordi e punti dissestati mediante rifacimento asfaltature, rifacimento segnaletica orizzontale e tattile.

8	Attraversamento Via dell'Orna a nord del parcheggio, sul lato est scalino di 3 cm. Tratto di marciapiede a nord alto 18 cm	Sistemazione raccordi.	Sistemazione di raccordi mediante rifacimento asfaltature in corrispondenza di dislivelli e aree dissestate, rifacimento segnaletica orizzontale e tattile.
9	Attraversamento pedonale su ingresso al parcheggio in Via dell'Orna con entrambi gli scivoli con scalino di 4 cm. Attraversamento su Via dei Salici, entrambi i lati con scalino di circa 2 cm, raccordo con pavimentazione rovinata e caditoia non idonea.	Sistemazione raccordi.	Sistemazione di raccordi mediante rifacimento asfaltature in corrispondenza di dislivelli e aree dissestate, rifacimento segnaletica orizzontale e tattile. Sostituzione e allineamento caditoia.
10	Attraversamento fronte supermercato, lato sud con scalino di 2 cm e raccordo dissestato. Tutto il marciapiede di Via dei Salici lato sud ha pavimentazione in piastrelle sdruciole (segnalazioni di pericolo).	Sistemazione raccordi e rifacimento pavimentazione	Sistemazione di raccordi mediante rifacimento asfaltature in corrispondenza di dislivelli e aree dissestate, rifacimento segnaletica orizzontale e tattile. Demolizione pavimentazione in piastrelle e asfaltatura del marciapiede.

11	Mancanza di raccordo tra marciapiedi e sentiero. Sentiero con superficie irregolare	Formazione rampa di collegamento e sistemazione percorso pedonale nel verde	Formazione di rampa di collegamento tra marciapiede esistente e percorso pedonale nel verde. Sistemazione del percorso pedonale nel verde mediante stesura di pavimentazione permeabile a finitura superficiale fine e compressa (stabilizzato), al livello del terreno circostante.
12	Archetti dissuasori con larghezza minima 80 cm; rampa di raccordo con pavimentazione dissestata. Tratto est di Via dei Salici dissestato.	Riposizionamento archetti dissuasori; rifacimento asfaltatura Via dei Salici	Rimozione e ricollocamento di archetti dissuasori dotati di traverso inferiore, differenziati cromaticamente e posizionati in modo da garantire adeguanti spazi per la manovra. Asfaltatura di Via dei Salici- tratto est, con adeguata sistemazione e allineamento del ciglio, installazione di segnaletica verticale (zona 30).

13	Scalino di 15 cm per accesso al marciapiede verso il parcheggio del centro commerciale.	Formazione rampa di collegamento	Formazione di rampa di collegamento mediante demolizione di tratto di marciapiede in betonelle e realizzazione di rampa con pendenza massima pari a 8%, segnaletica orizzontale e tattile.
