Consulta 5b.1 - Zona Sacra Famiglia

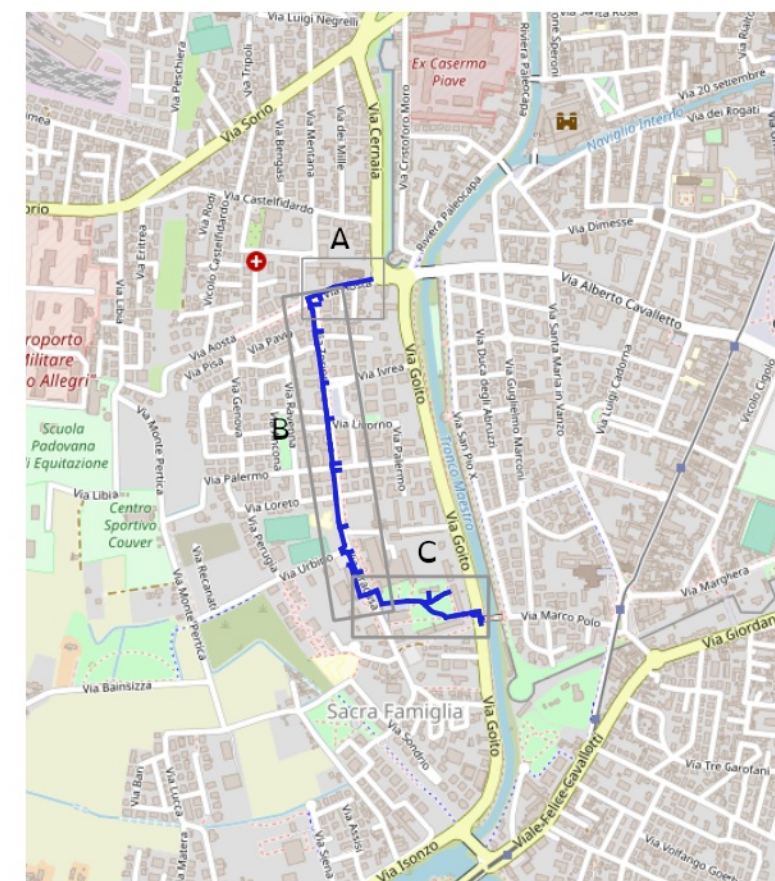
Legenda stato di fatto

- Marciapiede
- - - Attraversamento pedonale
- Raccordo marciapiede-sede stradale
- △ Ostacolo
- ⊠ Semaforo
- ⊞ Fermata autobus
- ⊙ Riferimento scheda
- ⊞ Parcheggio disabili

Verde: accessibilità buona  
 Giallo: accessibilità limitata  
 Rosso: non accessibile

Legenda stato di progetto

- Marciapiede oggetto di intervento
- - - Attraversamento oggetto di intervento
- |||| Attraversamento di progetto
- |||| Nuova pavimentazione tattile
- Raccordo oggetto di intervento (con pavimentazione tattile)
- ⊞ Parcheggio disabili di progetto
- ⊞ Dissuasori di progetto
