Consulta 6a.1 - Brusegana

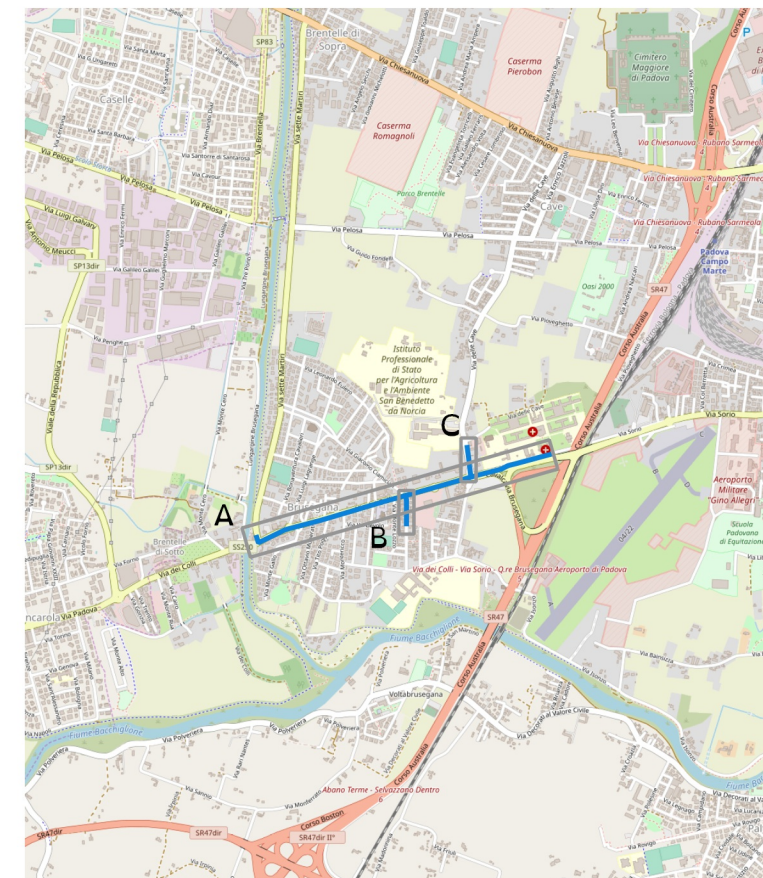
Legenda stato di fatto

- Marciapiede
- - - Attraversamento pedonale
- Raccordo marciapiede-sede stradale
- △ Ostacolo
- ⊞ Semaforo
- ⊞ Fermata autobus
- ⊞ Riferimento scheda
- Parcheggio disabili

Verde: accessibilità buona
Giallo: accessibilità limitata
Rosso: non accessibile

Legenda stato di progetto

- Marciapiede oggetto di intervento
- - - Attraversamento oggetto di intervento
- |||| Attraversamento di progetto
- |||| Nuova pavimentazione tattile
- Raccordo oggetto di intervento (con pavimentazione tattile)
- Parcheggio disabili di progetto
- Dissuasori di progetto

N. rif.	Criticità	Proposta di intervento	Descrizione intervento
1	Pendenza trasversale di tratto di marciapiede di fronte a passo carraio di oltre il 16%. Segnalazioni di incrocio ad alta incidentalità	Riorganizzazione dell'incrocio mediante rotatoria	Si propone la riorganizzazione dell'incrocio mediante rotatoria al fine di consentire maggiore fruibilità e continuità del marciapiede, anche in termini di quote e pendenze, di ridurre le sezioni della carreggiata e dell'imbocco di Via Sette Martiri, di ridurre i punti di conflitto.
2	Attraversamento pedonale non ortogonale alla carreggiata; percorso di accesso all'argine non accessibile (pendenza e pavimentazione). Ostacolo (insegna pubblicitaria) sulla parte pedonale del marciapiede.	Rifacimento attraversamento; creazione di rampa di accesso all'argine	Realizzazione di rampa di accesso all'argine, dall'attuale punto di partenza sulla sommità arginale, fino al piede dell'argine con prolungamento della rampa esistente verso sud, pendenza massima 8% e pavimentazione in stabilizzato. Intervento da concordare con Genio civile. Rifacimento di attraversamento ciclo-pedonale ortogonale a via Sette Martiri, nel punto di imbocco della pista ciclo-pedonale. Rifacimento segnaletica, raccordi e pavimentazione tattile. Rimozione di ostacoli dal percorso pedonale o rifacimento segnaletica. Differenziazione cromatica della porzione pedonale del percorso.

3	Ostacolo (insegna pubblicitaria) sulla parte pedonale del marciapiede.	Rimozione ostacolo o rifacimento segnaletica	Rimozione ed eventuale collocazione più idonea di insegna. In alternativa modifica della segnaletica orizzontale di individuazione del percorso pedonale e adeguata segnaletica di attenzione per i ciclisti. Differenziazione cromatica della parte pedonale del percorso promiscuo.
4	Attraversamento a raso e attraversamento rialzato senza pavimentazione tattile. Tratti di marciapiede privi di guida naturale	Differenziazione cromatica e pavimentazione tattile	Inserimento di pavimentazione tattile di segnalazione degli attraversamenti a raso e rialzati e di segnalazione delle fermate. Eliminazione di piccolo tratto di marciapiede privo di scivoli. Dove manca guida naturale, inserimento di pavimentazione tattile di separazione tra carreggiata e marciapiede (codice arresto-pericolo). Differenziazione cromatica di tutto il percorso pedonale su pista promiscua.

5	Attraversamenti senza pavimentazione tattile.	Inserimento pavimentazioni tattili per attraversamenti	Inserimento pavimentazioni tattili di segnalazione degli attraversamenti.
6	Incrocio pista ciclopedonale con Via Munerati pericoloso per scarsa visibilità.	Risagomatura incrocio o in alternativa attraversamento rialzato	Risagomatura degli spazi di carreggiata mediante rifacimento segnaletica orizzontale nei pressi dell'attraversamento (prolungamento percorso ciclo-pedonale al fine di ottenere maggiore visibilità, posizionamento di un dissuasore per evitare l'invasione delle auto sulla pista, differenziazione cromatica dell'attraversamento per aumentarne la visibilità). In alternativa (soluzione preferibile) realizzazione di attraversamento rialzato. Inserimento di pavimentazione tattile di segnalazione dell'attraversamento.
7	Incrocio pista ciclopedonale con Via Tito Poggi molto pericoloso per scarsa visibilità. Attraversamenti senza pavimentazione tattile. In corrispondenza del passo carraio dissuasori velocità biciclette.	Risagomatura incrocio o, in alternativa, attraversamento rialzato	Risagomatura degli spazi di carreggiata mediante rifacimento segnaletica orizzontale nei pressi dell'attraversamento (prolungamento percorso ciclo-pedonale al fine di ottenere maggiore visibilità, posizionamento di un dissuasore per evitare l'invasione delle auto sulla pista, differenziazione cromatica dell'attraversamento per aumentarne la visibilità). In alternativa (soluzione preferibile) realizzazione di attraversamento rialzato. Inserimento di pavimentazione tattile di segnalazione dell'attraversamento. Sostituzione archetti con archetti dotati di traverso inferiore. Segnalazione tattile delle fermate. Inserimento pavimentazioni tattili di segnalazione degli attraversamenti. Differenziazione cromatica della parte pedonale del percorso ciclo-pedonale.

8	Attraversamento a raso senza pavimentazione tattile.	Inserimento pavimentazioni tattili per attraversamenti	Inserimento di pavimentazione tattile di segnalazione degli attraversamenti.
9	Attraversamento a raso senza pavimentazione tattile. Tratto di marciapiede privo di guida naturale.	Inserimento pavimentazioni tattili	Su tratto di marciapiede privo di guida naturale su entrambi i lati, inserimento di pavimentazione tattile (codice arresto-pericolo a separazione dalla carreggiata). Inserimento pavimentazioni tattili di segnalazione degli attraversamenti. Differenziazione cromatica della parte pedonale del percorso ciclo-pedonale.
10	Attraversamenti a raso e rialzato senza pavimentazione tattile.	Inserimento pavimentazioni tattili	Inserimento di pavimentazione tattile di segnalazione degli attraversamenti. Differenziazione cromatica della parte pedonale del percorso ciclo-pedonale. Segnalazione tattile delle fermate.

N. rif.	Criticità	Proposta di intervento	Descrizione intervento
11	Attraversamento a raso senza pavimentazione tattile. Segnaletica orizzontale da rifare.	Inserimento pavimentazioni tattili e rifacimento segnaletica orizzontale	Inserimento pavimentazioni tattili di segnalazione degli attraversamenti. Differenziazione cromatica della parte pedonale del percorso ciclo-pedonale e rifacimento segnaletica orizzontale dell'attraversamento. Segnalazione tattile fermata.
12	Raccordo a nord-ovest pericoloso perché i pedoni non sono protetti rispetto alla svolta delle auto da Via Ciamician a Via Dei Colli. Incrocio semaforizzato senza segnalazione acustica.	Sistemazione-risagomatura raccordo nord-ovest. Installazione segnalatore acustico al semaforo.	Risagomatura degli spazi di carreggiata incrocio Via Dei Colli-Via Ciamician, mediante rifacimento segnaletica orizzontale nei pressi dell'attraversamento (posizionamento di un dissuasore per evitare l'invasione delle auto, differenziazione cromatica dell'attraversamento per aumentarne la visibilità). In alternativa (soluzione preferibile) realizzazione di attraversamento rialzato. Inserimento di pavimentazione tattile di segnalazione degli attraversamenti. Installazione di segnalazione acustica su impianto semaforico.

13	Richiesta di nuovo attraversamento pedonale per raggiungere lo studio medico. Pavimentazione marciapiede dissestata a causa delle radici.	Realizzazione di nuovo attraversamento pedonale	Realizzazione di attraversamento pedonale mediante segnaletica orizzontale e verticale, compresa realizzazione di scivoli di raccordo. Rifacimento asfaltatura di tratti di marciapiede ed eventuale sostituzione di asfalto con pavimentazione in gomma attorno agli alberi, al fine di non ridurre lo spazio di passaggio accessibile.
14	Percorso ciclopedonale separato. Attraversamenti senza pavimentazione tattile.	Differenziazione cromatica percorso pedonale e inserimento pavimentazioni tattili	Inserimento pavimentazioni tattili di segnalazione degli attraversamenti. Differenziazione cromatica della parte pedonale del percorso ciclo-pedonale.
15	Raccordo nord-est con pavimentazione tattile da rifare. Ostacolo (palo) in posizione non idonea.	Inserimento pavimentazione tattile e differenziazione cromatica.	Rifacimento pavimentazione tattile su un raccordo e coloritura palo.

16	Tratto di marciapiede in corrispondenza a passo carraio privo di guida naturale	Inserimento pavimentazione tattile e differenziazione cromatica.	Inserimento di pavimentazione tattile di separazione tra carreggiata e sede percorso pedonale (codice arresto-pericolo).
17	Fermata bus non adeguata per posizione pensilina. Passaggio 87 cm.	Adeguamento fermata bus	Adeguamento fermata mediante ricollocazione o sostituzione della pensilina, al fine di garantire spazio di passaggio e sosta adeguato. Inserimento segnalazione tattile.
18	Tratto di pista ciclo-pedonale con pendenza trasversale media 4% e gradino marciapiede a 20 cm.	Rifacimento asfaltatura. Posizionamento archetti	Rifacimento dell'asfaltatura al fine di regolarizzare la pendenza del percorso. Posa di archetti sul bordo del marciapiede, soprattutto in considerazione dell'elevata affluenza negli orari di entrata/uscita delle scuole. Segnalazione tattile delle fermate. Differenziazione cromatica della porzione di pista dedicata ai pedoni.

19	Manca di marciapiede di collegamento con l'Ospedale Ai Colli. Attraversamento privo di segnalazione tattile.	Realizzazione di nuovo marciapiede.	Realizzazione di nuovo marciapiede rialzato a ridosso del muro esistente lungo il lato nord (soluzione preferibile), oppure a raso lungo gli spazi di sosta lato nord, mediante differenziazione cromatica, asfaltatura e segnalazione tattile. Inserimento di idonee segnalazioni tattili (attraversamento e ospedale).
20	Marciapiede inadeguato per dimensioni del passaggio, pavimentazione dissestata, presenza di siepe. Parcheggio improprio auto su spazi di passaggio dei pedoni.	Rifacimento spazi pedonali e segnaletica	Rifacimento marciapiede esistente mediante ricollocazione archetti, asfaltatura, differenziazione cromatica e segnaletica orizzontale. Potenziamento parcheggi riservati a disabili. Posizionamento di adeguata segnaletica di orientamento per l'individuazione dei percorsi accessibili di accesso all'ospedale.
