MISSIONE M5C2 - COMPONENTE C2 - AMBITO INTERVENTO INVESTIMENTO 2.3  
"PROGRAMMA INNOVATIVO NAZIONALE PER LA QUALITÀ DELL'ABITARE"

# RESTAURO E RIQUALIFICAZIONE DELL'ISTITUTO EX CONFIGLIACHI IN VIA GUIDO RENI

## PROGETTO ESECUTIVO

CODICE OPERA	DATA
LLPP EDP 2021/137	GIUGNO 2023
DESCRIZIONE ELABORATO	NUMERO
RELAZIONE TECNICO ILLUSTRATIVA	<b>APPR_005</b>
	CODICE ELABORATO
	<b>RG</b>
I PROGETTISTI	IL RESPONSABILE UNICO DEL PROCEDIMENTO
<i>coordinamento e progettazione architettonica:</i> STUDIOMAS ARCHITETTI 35125 Padova via Falloppio 39 - +39 049 8764030 - www.studiomas.com - info@studiomas.com	
<i>progetto strutturale e sicurezza:</i> VENICE PLAN INGEGNERIA srl 30172 Venezia Rampa Cavalcavia 26/A - +390415314590 - www.ingegneriavenezia.it - info@veniceplan.com	
<i>progetto impiantistico:</i> STUDIO CASSUTTI sas 35133 Padova via Cortivo 2 - +39 049 8936020 - www.studiocassutti.com - tecnico@studiocassutti.com	
<i>modellazione BIM:</i> BIM DESIGN GROUP srl 30135 Venezia Santa Croce 466/G - +39 3472585835 - info@bdgroup.it	Arch. Domenico Lo Bosco
<i>BIM manager:</i> arch. Matteo Nativo 800118 Mugnano di Napoli via Meucci 17 - +39 3386311076 - arch.matteonativo@gmail.com	IL CAPO SETTO

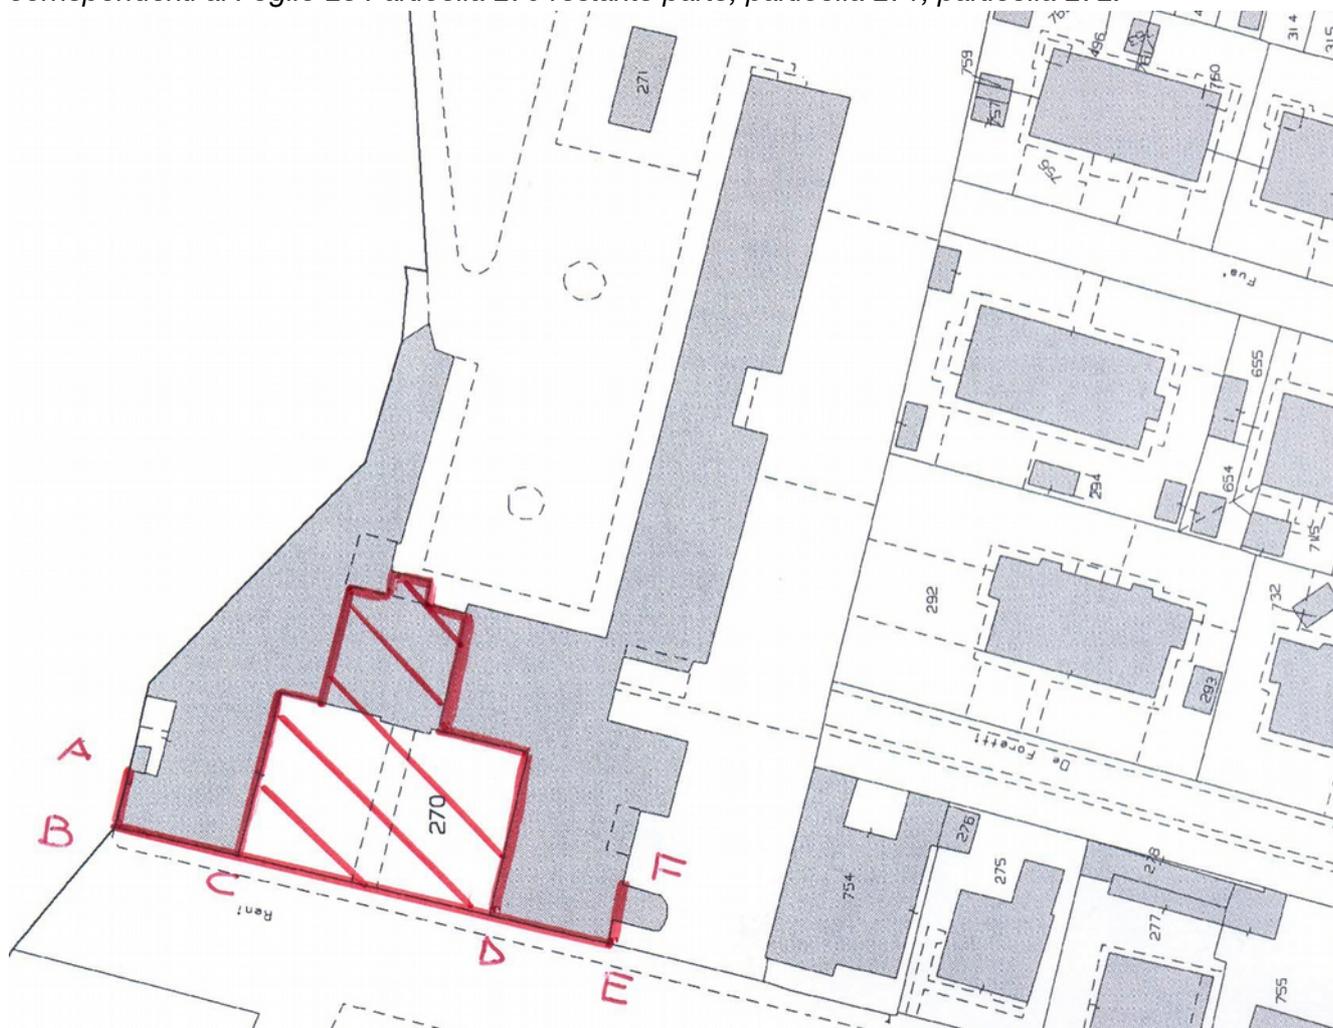
6\_SCHEMA PLANIMETRICO DEL VINCOLO MONUMENTALE

gennaio 2004 n°42. Tale porzione era individuabile da una parte di edificato con la relativa area di pertinenza; dai soli prospetti delimitati dalle lettere A, B e C e dalle lettere D, E e F; dal solo muro di cinta che perimetra l'ambito, delimitato dalle lettere C e D.

Il vincolo di cui al Provvedimento dichiarativo D.D.R. del 16 maggio 2011 insiste pertanto esclusivamente sulla 'pellicola' architettonica del complesso e su parte del fabbricato medesimo in quanto, a parere della Scrivente, l'unico elemento culturalmente significativo venne individuato nella porzione di immobile e nell'assetto compositivo delle facciate prospicienti su via Guido Reni, risalenti agli anni Trenta del Novecento. La dichiarazione dell'interesse culturale ai sensi degli artt. 10 e 12 ha pertanto coinvolto il solo volume corrispondente all'originario impianto della preesistente villa e alla facciata dell'Istituto (con lo spazio verde antistante di pertinenza) che conservano gli stilemi tipici del periodo Razionalista. Sono altresì stati esclusi dalla citata dichiarazione i volumi retrostanti in quanto ritenuti scevri di caratteristiche di pregio architettonico ed esito di un assemblaggio 'casuale' corrispondenti al Foglio 28 Particella 270 restante parte, particella 271, particella 272.”

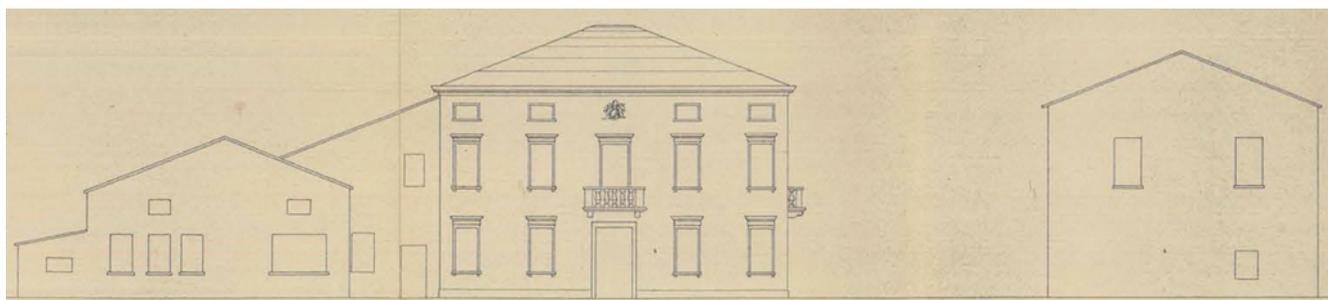
7\_PROSPETTO DELLA VILLA E DELLE BARCHESSE SU VIA GUIDO RENI

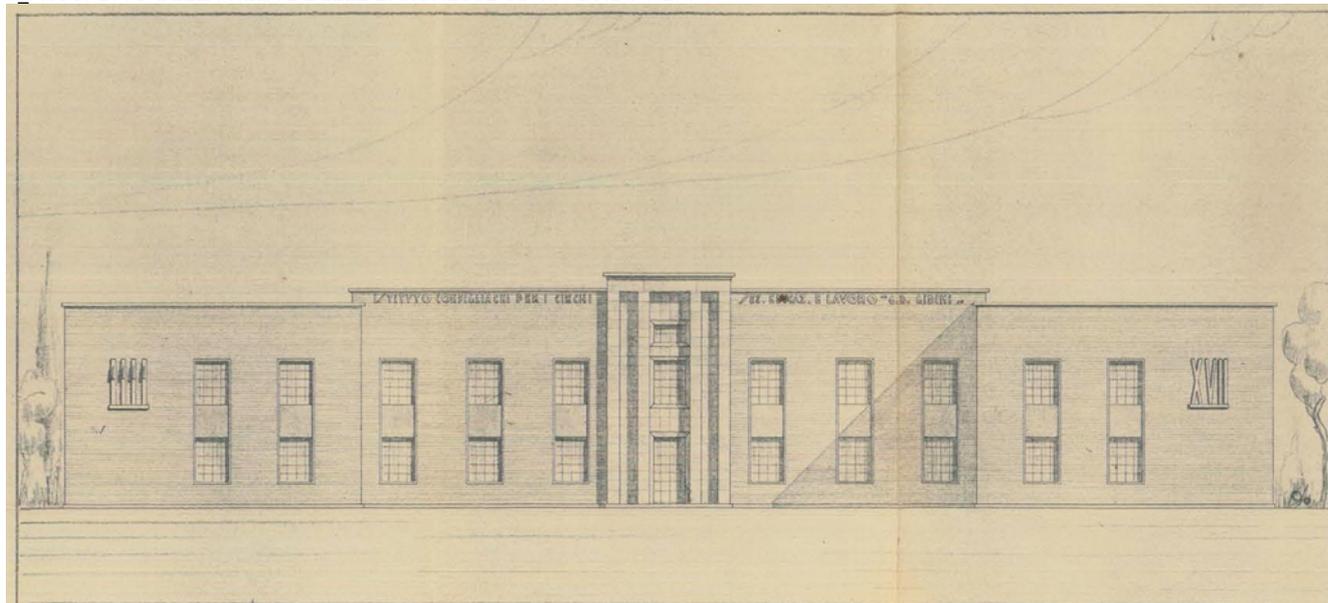
## 8\_IL MEDESIMO PROSPETTO NEI DISEGNI DI PROGETTO DI GARGNANI

Della restante parte della vecchia architettura interessa, a chi opera la trasformazione, solo la struttura portante, che viene reimpiegata entro un organismo edilizio che appare nuovo all'esterno: un rivestimento di tozzetti di cotto viene a unificare le facciate di origine diversa in un'unica cortina che delimita il giardino d'accesso dalla strada. Il nuovo ingresso viene spostato dall'asse della vecchia villa alla campata sud di questa e marcato dall'imponente decorazione centrale lapidea che si pone in forte contrasto cromatico con il paramento in cotto. In corrispondenza del nuovo ingresso sono spostate le scale, che si trovavano ad insistere sul percorso trasversale alla villa.

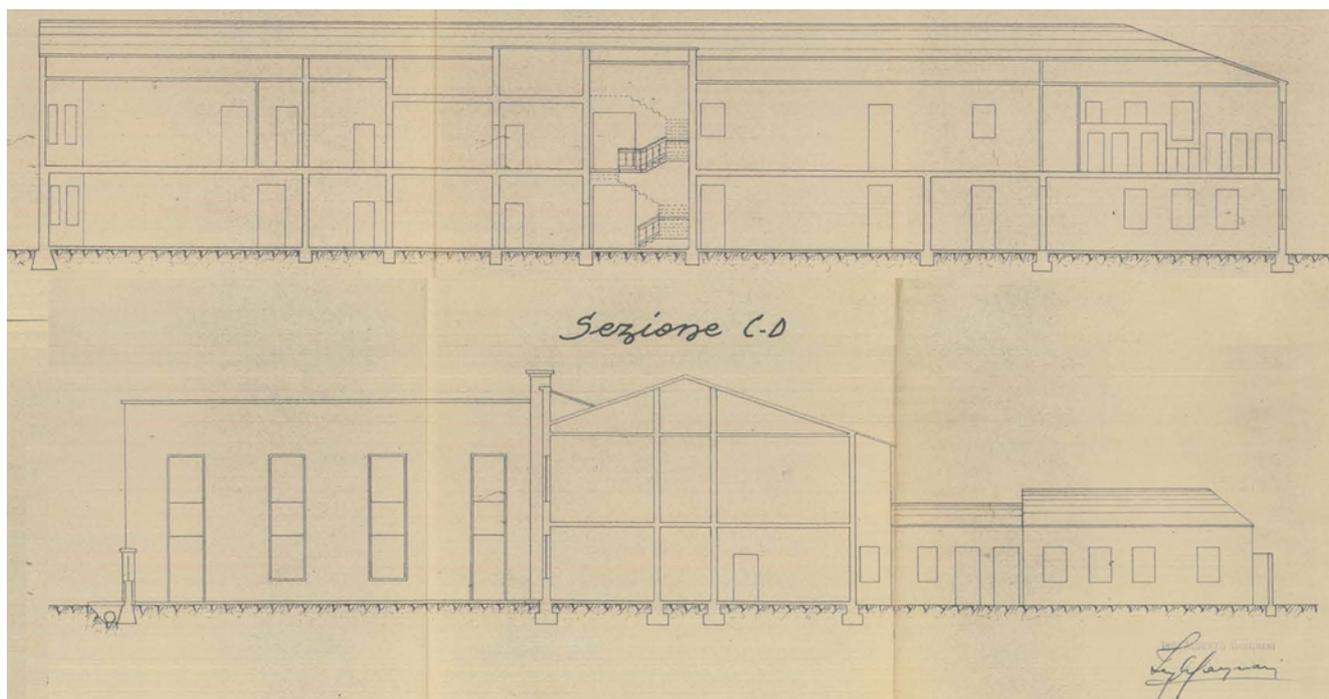
9\_PROGETTO GARGNANI: SEZIONE LONGITUDINALE SULLA SCALA E SEZIONE TRASVERSALE SULLA CORTE

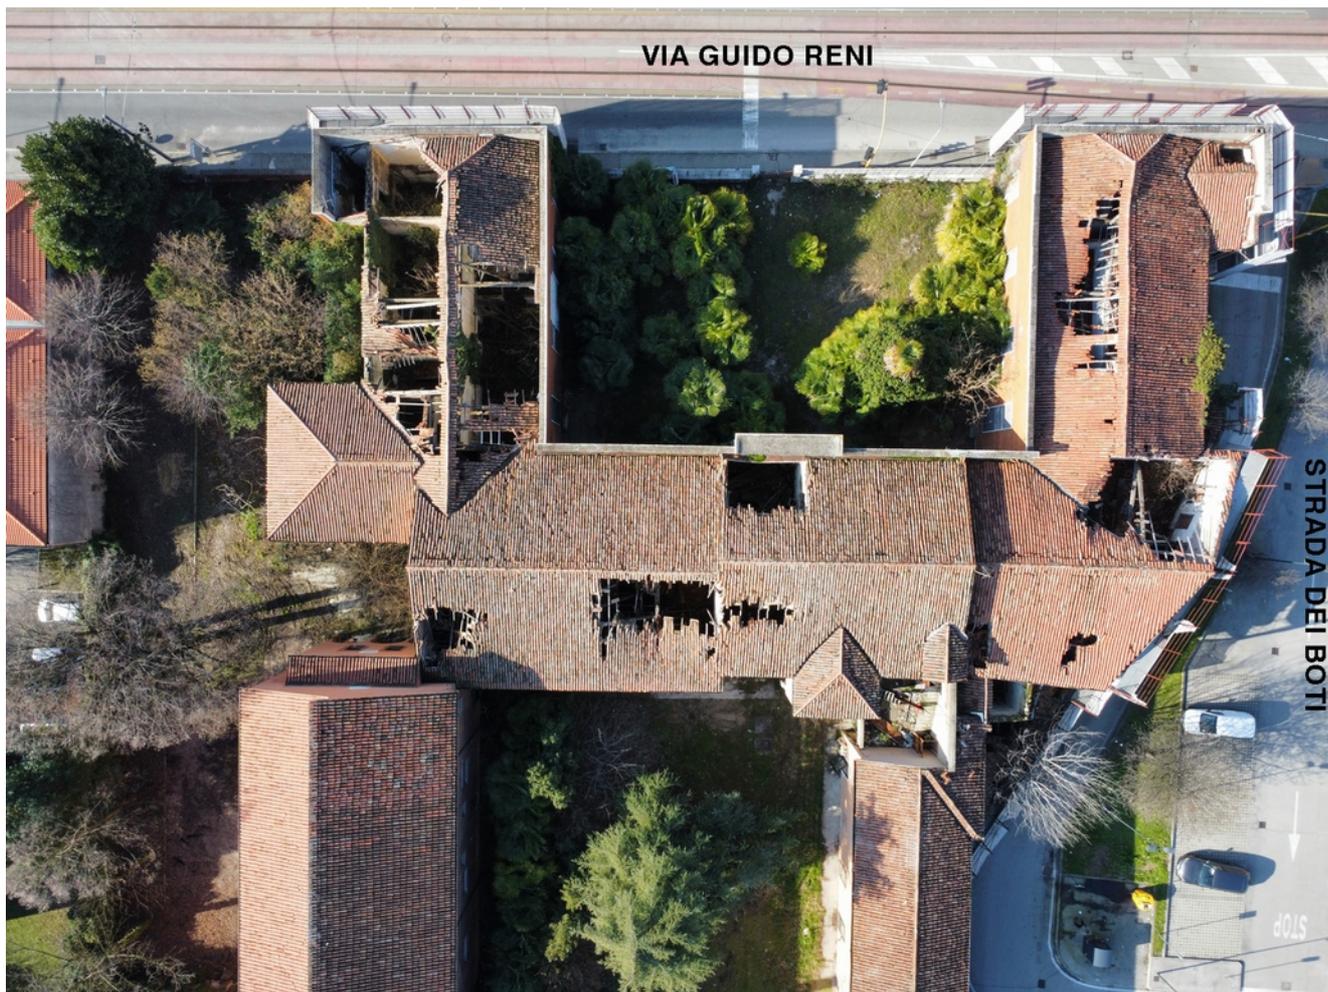
11\_FOTOGRAFIA DELLO STATO ATTUALE DELLE COPERTURE DAL DRONE

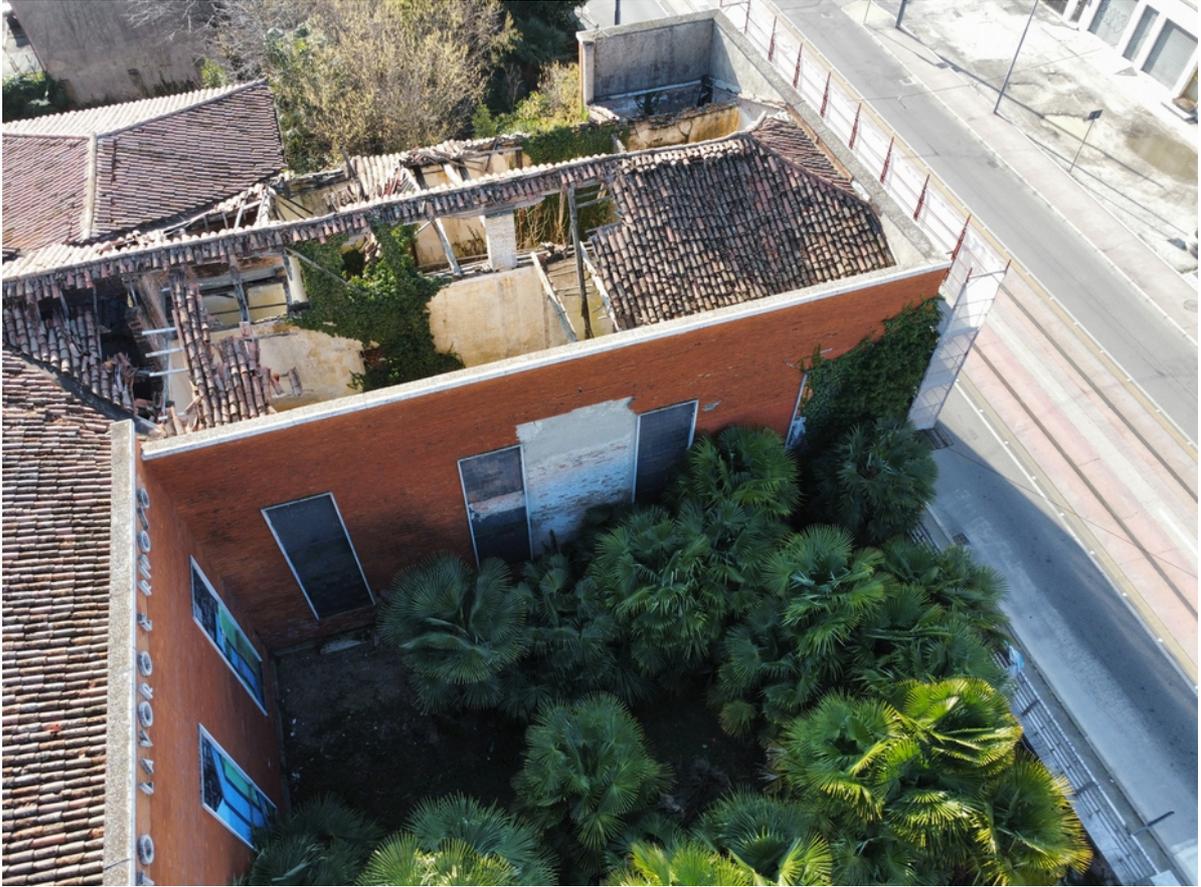
12\_FOTOGRAFIA DAL DRONE: ALA SUD, INACCESSIBILE PER GROLLO DI COPERTURA E SOLAI

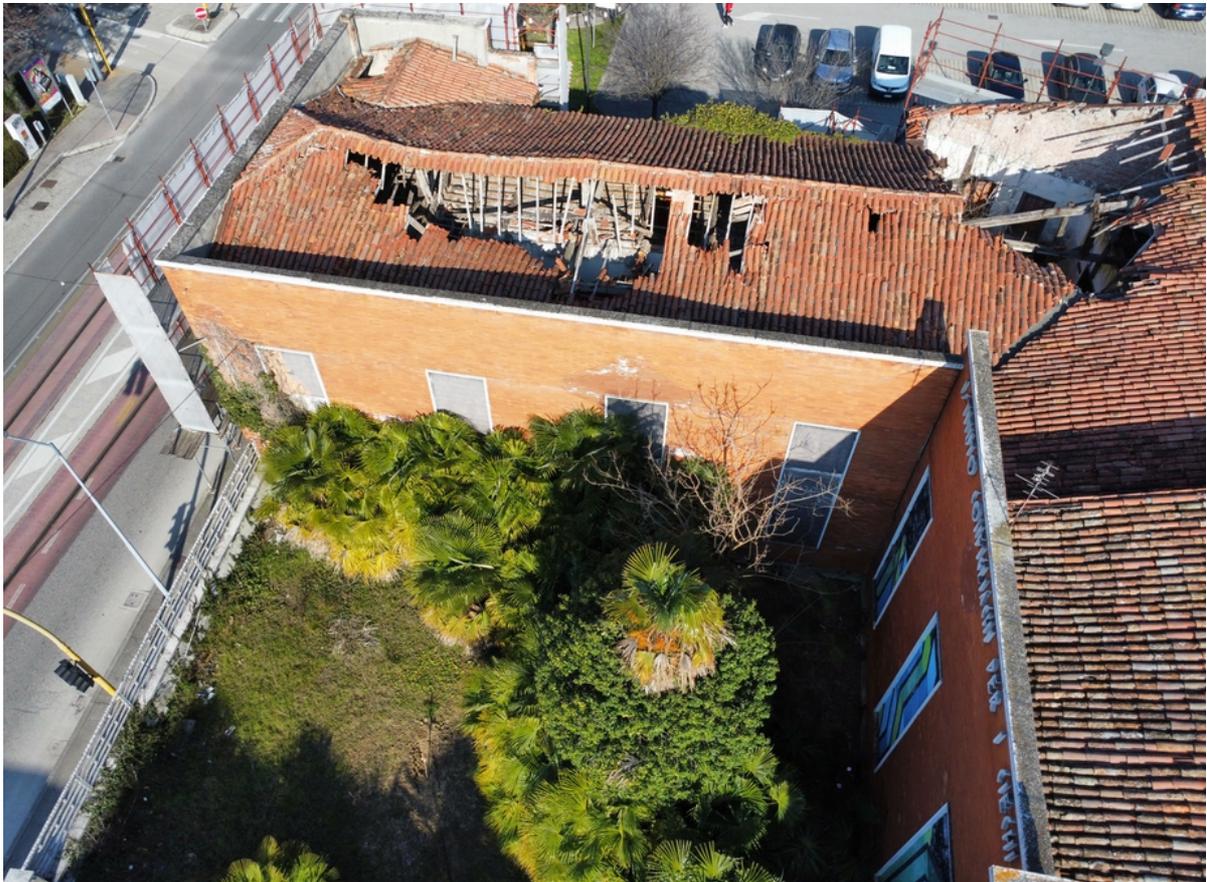
13\_FOTOGRAFIA DAL DRONE: ALA NORD

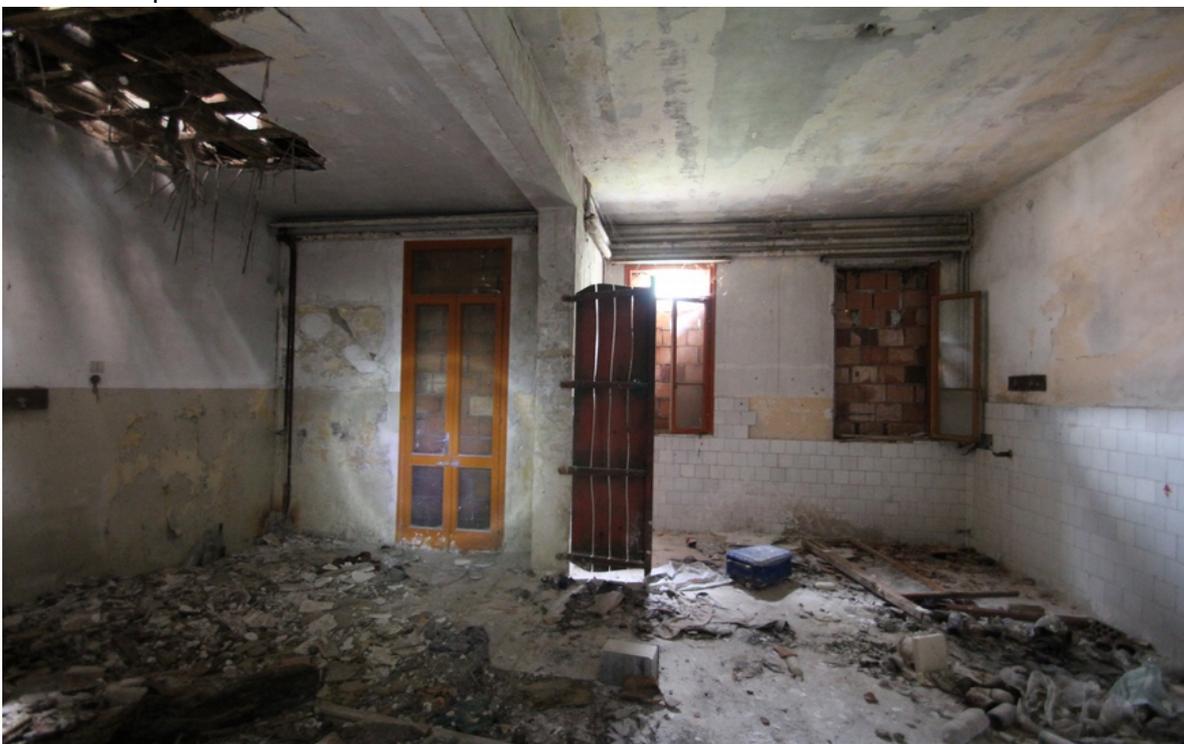
14\_PIANO TERRA DELLA VILLA NELLO STATO ATTUALE

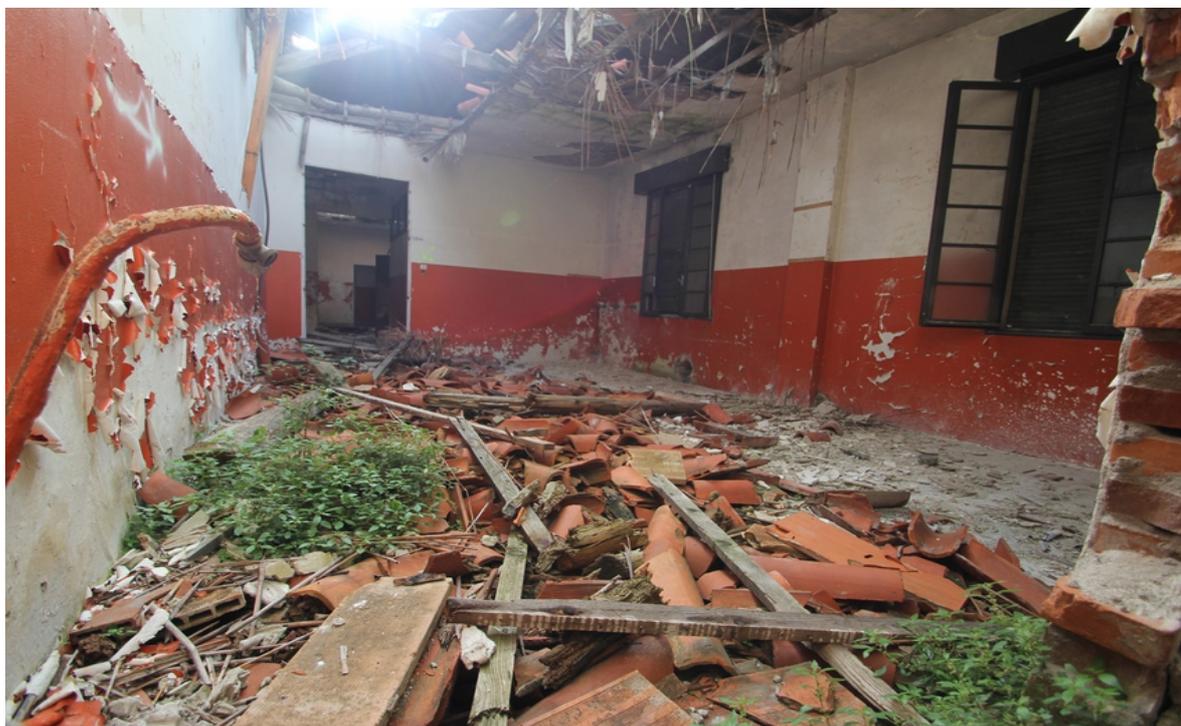
15\_PIANO PRIMO ALA NORD

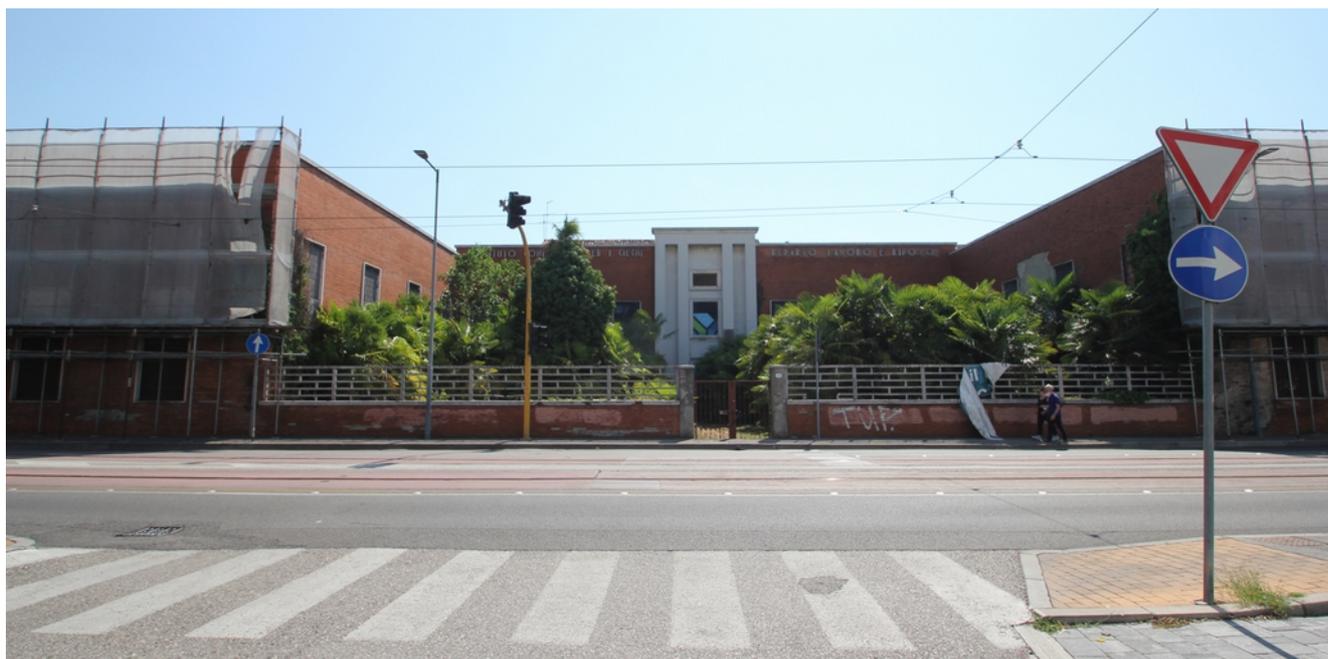
16\_LA FACCIATA PRINCIPALE DA VIA GUIDO RENI

Le facciate che caratterizzano l'edificio, la corte su via Guido Reni e le due testate nord e sud, risalgono al progetto di Gargnani del 1939. Le strutture murarie originarie, completate dalle integrazioni eseguite sotto la guida di Gargnani per conferire unità ai prospetti, sono rivestite da un paramento costituito da tozzetti di laterizio trafilato, di lunghezza mm 250/125, di altezza mm 50-55, mentre in sezione i risalti alle estremità longitudinali misurano mm 20 e la parte centrale mm 10. I tozzetti sono allettati su malta di cemento piuttosto magra, di spessore vicino ai 20 mm, con fughe orizzontali ben incise, di altezza 10 mm, mentre sono in accostamento alle estremità verticali.

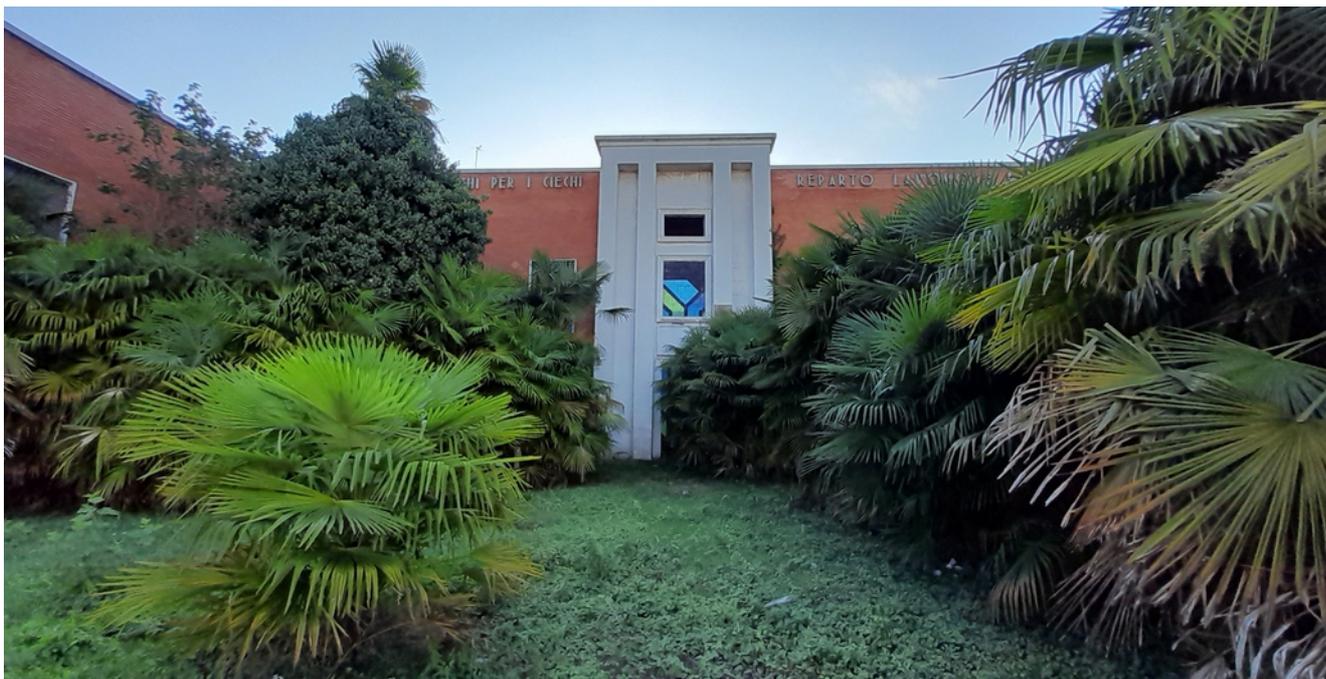
17\_LA FACCIATA DALLA CORTE INVASA DALLA VEGETAZIONE

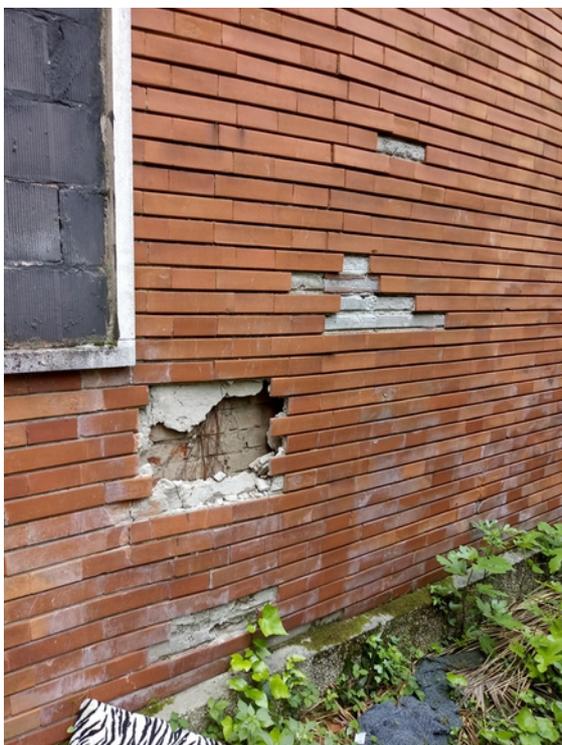
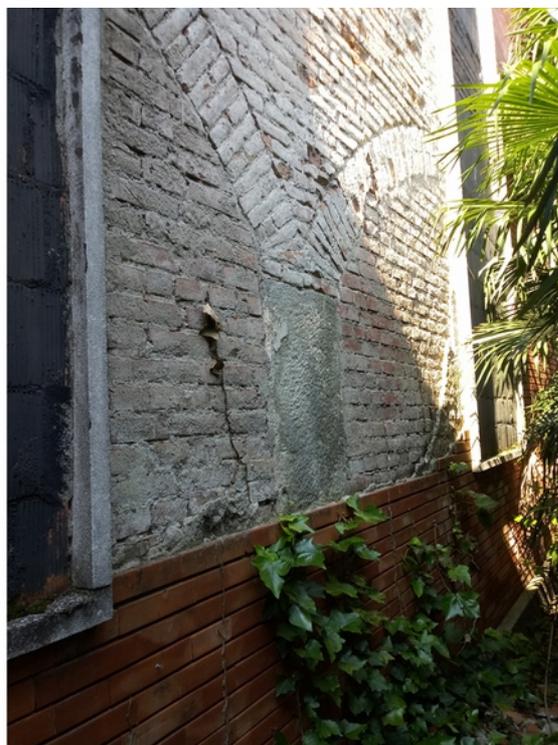
18\_FACCIATA SUD DELLA CORTE: DISTACCO DEL PARAMENTO E STRUTTURE DELLA BARCHESSA ORIGINARIA

Il distacco più grave si è rilevato tra la prima e la seconda finestra est della facciata nord rivolta verso la corte, con presenza di vegetazione cresciuta nell'intercapedine. Nella stessa facciata, nella parte centrale, sono visibili il pilastro in trachite e l'imposta degli archi della barchessa originaria.

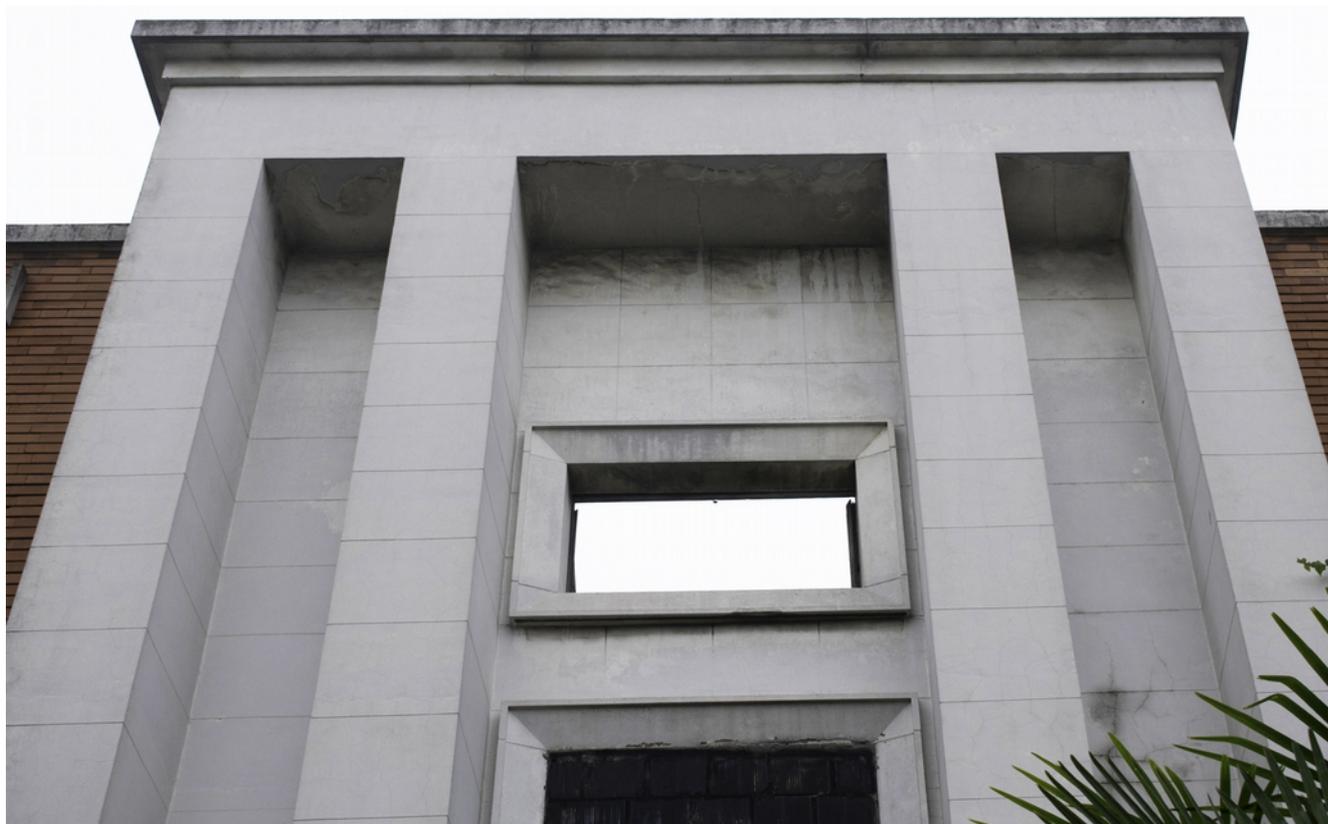
19\_IL PORTALE IN CONCI DI PIETRA ARTIFICIALE

I conci del portale e del cornicione paiono in massima parte integri, fatti salvi depositi superficiali, sporcizia, macchie nere e tracce di muffe; si rileva qualche mancanza di materiale nelle cornici delle finestre e, più estesamente, nella copertina del muretto di recinzione. Lacune nel rivestimento sono presenti anche nella parte inferiore dei pilastri meridionali del portale, più estesamente diffuse nel primo.

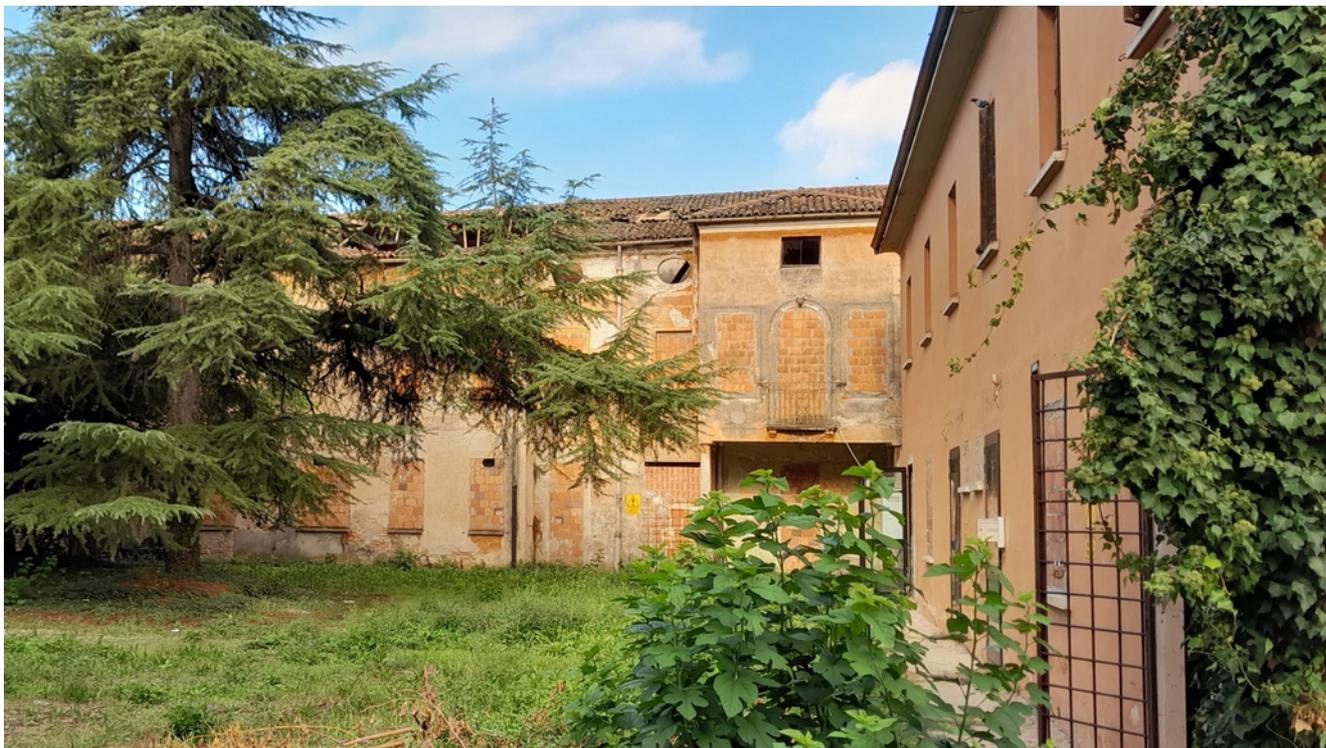
20\_LA FACCIATA POSTERIORE DELLA VILLA

Gli intonaci sono in malta bastarda, e risultano soggetti a diffusi distacchi. I varchi dell'ala sud, al piano terra, non sono evidentemente quelli originari, poiché presentano proporzioni e dimensioni non allineate con quelle degli altri varchi della facciata. Le cornici delle finestre, abbastanza integre, sono quasi tutte costituite da risalti di intonaco, con l'eccezione di quelle dell'ala sud al piano primo, in pietra di Nanto; l'arco della porta finestra centrale è dotato di una maschera femminile in chiave d'arco, affetta da nerume e sporcizia. Il corpo aggettante è sostenuto da due colonne libere in pietra bianca, probabilmente pietra d'Istria e da due semicolonne, in mattoni intonacati. Il balconcino è in pietra al momento non definibile o in graniglia di cemento, ricoperto da uno strato di pittura, con parapetto in ferro verniciato.

Le gronde e i pluviali sono in cemento-amianto.

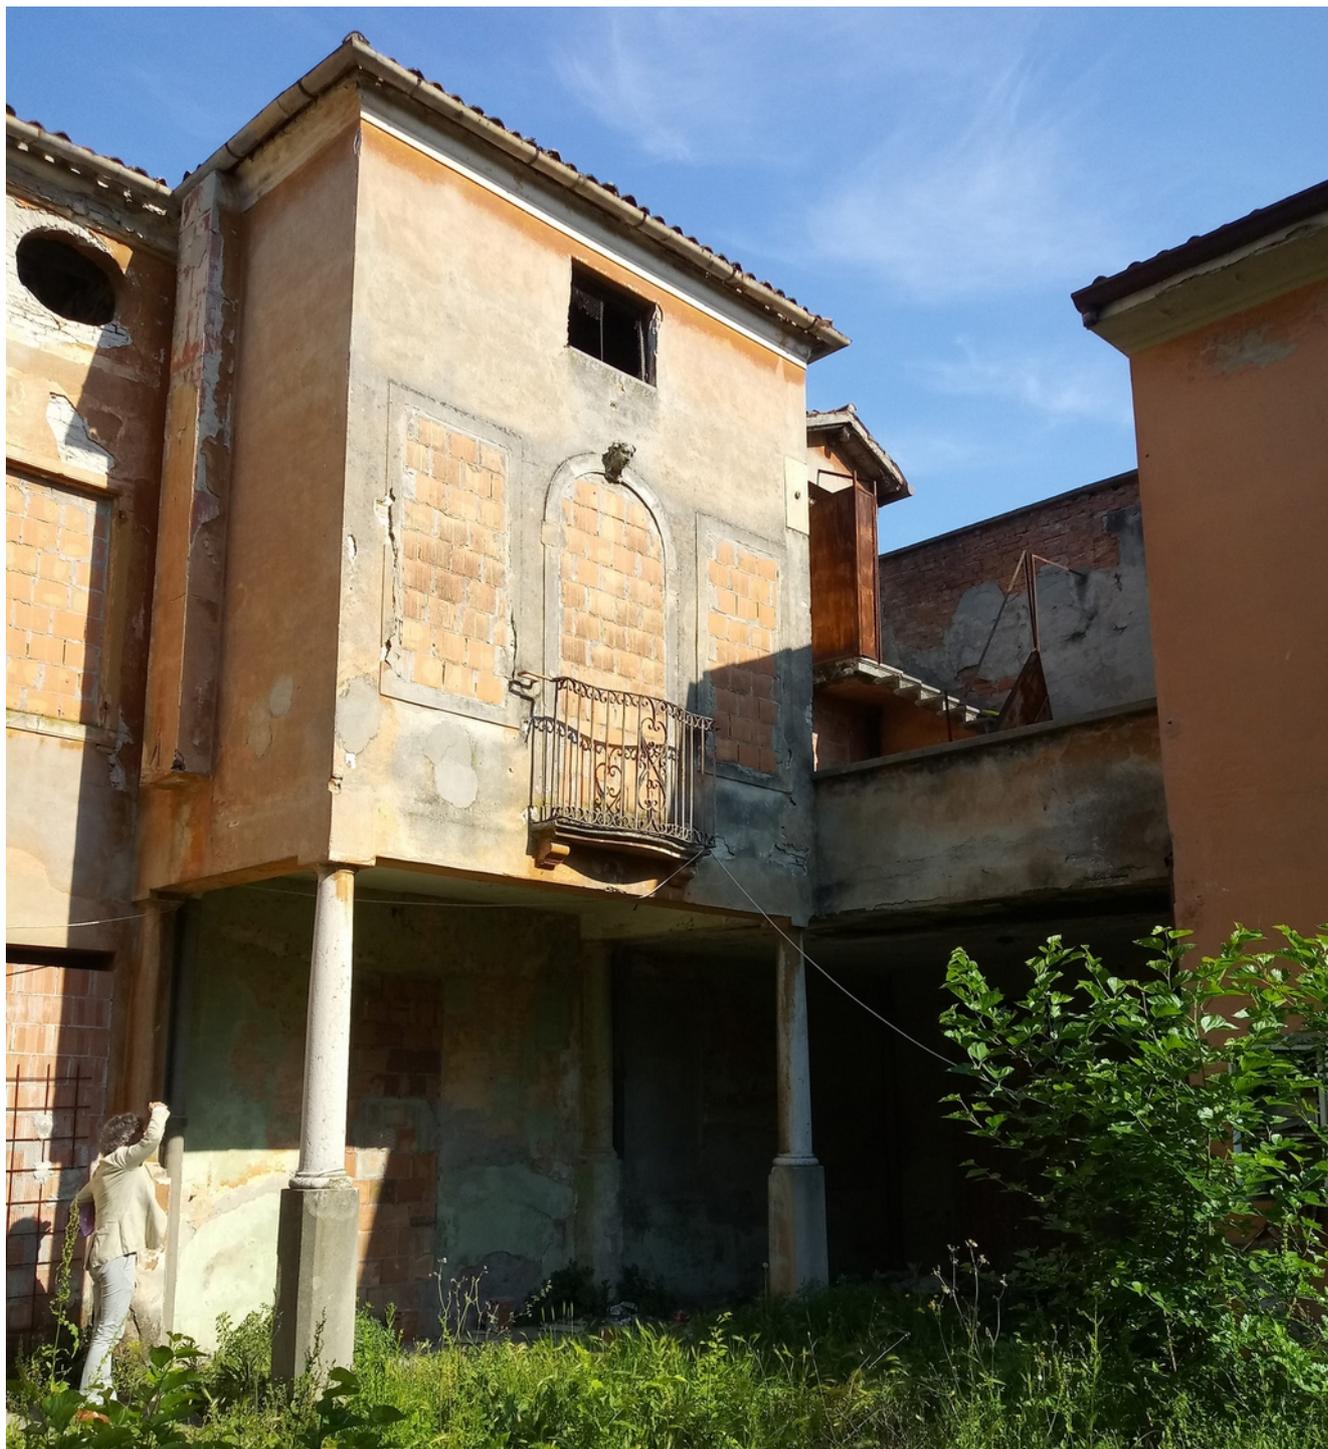
21\_PARTICOLARE DEL CORPO IN AGGETTO; A DESTRA LA TERRAZZA DI COLLEGAMENTO CON L'ANNESSO

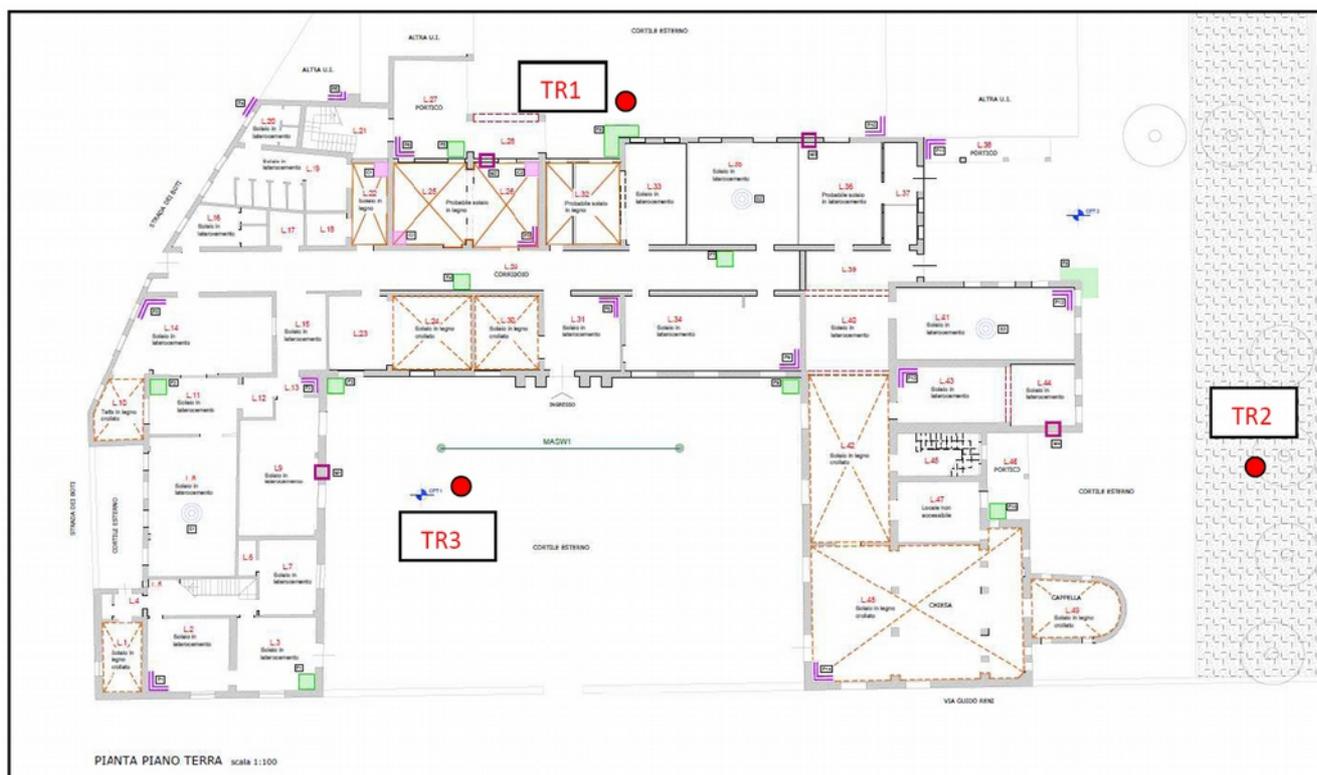
## 22\_UBICAZIONE DELLE TRINCEE DI SCAVO

- dicembre 2022: *Verifica di conformità ambientale dei terreni*, con realizzazione di n.3 trincee di scavo con n. 6 campioni. Tre campioni hanno dato esiti che rientrano nella colonna A della Tabella 1 Allegato 5, al Titolo V Parte IV del Decreto Legislativo n. 152 del 2006 e ss.mm.ii; due campioni presentano, limitatamente ad alcuni elementi costituenti il gruppo degli "Idrocarburi Policiclici Aromatici" valore compreso tra i limiti della colonna A e della colonna B (si tratta delle campionature effettuate in prossimità della ex centrale termica dell'Istituto, dove è presente anche una cisterna di gasolio interrata, collocata entro i limiti di proprietà dell'Istituto); un campione presenta per il solo parametro "Arsenico" valore compreso tra i limiti della colonna A e della colonna B. Per quanto riguarda i test di cessione per smaltimento in discarica tutti i campioni prelevati, per i parametri analizzati, rispettano i limiti del D.M. 5 aprile 2006 n. 186 Allegato 3. L'analisi dei terreni è stata eseguita da Eurolab per conto di 4 Emme spa su incarico dell'amministrazione comunale (vedasi elaborato APPR\_158\_IND\_AM). Il progetto prevede scavi in prossimità di TR1 (rete smaltimento meteoriche) e TR3 (sottoservizi, vasca di raccolta acque piovane, sonde geotermiche)

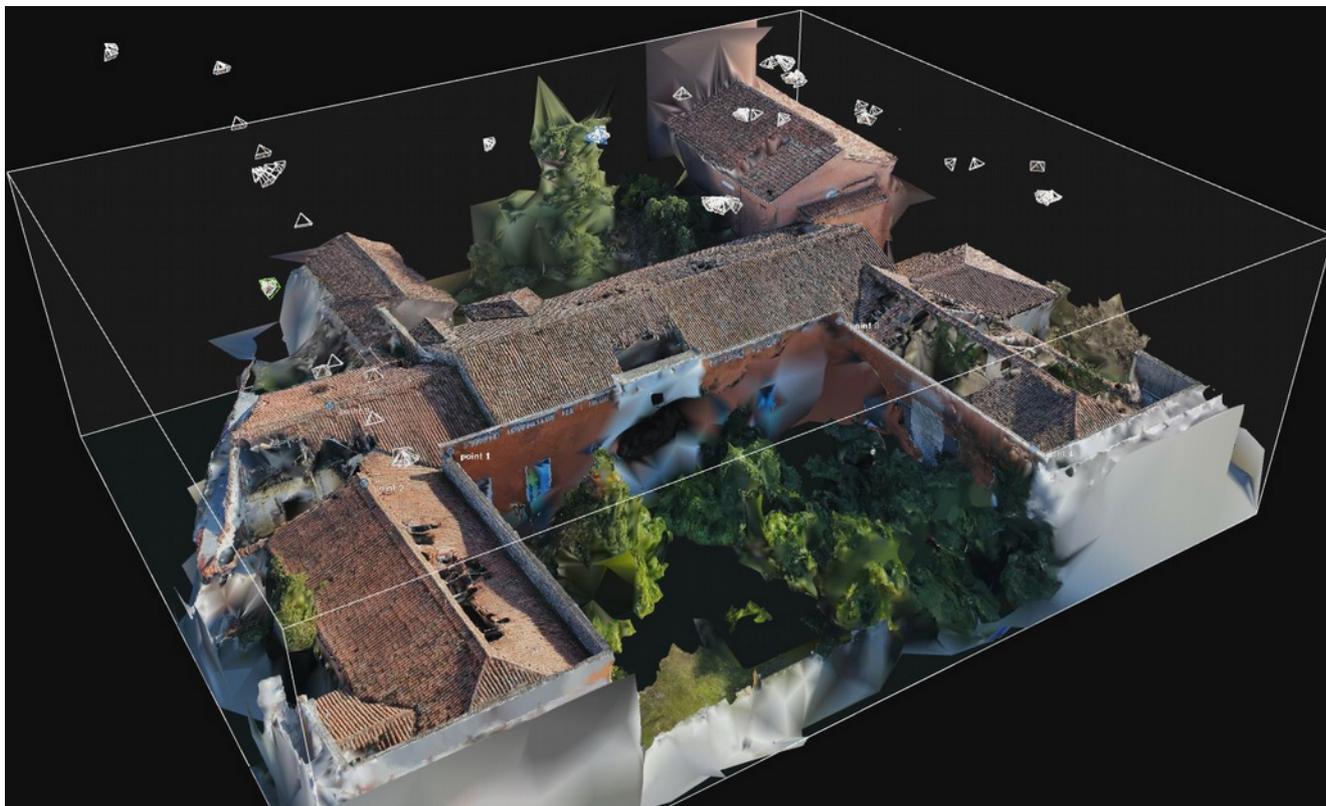
23 RESTITUZIONE DELLA NUVOLA DI PUNTI COMBINATA CON LE FOTOGRAFIE AEREE DAL DRONE

La restituzione geometrica dell'edificio utilizzata per la progettazione è basata sull'incrocio dei dati tra: planimetrie catastali fornite dal geom. Cezza, dove è stato verificato e georeferenziato esclusivamente il perimetro dell'edificio, rilievo geometrico eseguito nelle parti accessibili dai tecnici del RTP (esclusivamente piano terra, in particolare dell'ala nord), rilievo con laser scanner 3D e nuvola di punti, utilizzata per rilevare, per quanto consentito dalla vegetazione dai ponteggi, le

altezze in gronda. I margini di incertezza per quanto riguarda la geometria delle sezioni e la reale consistenza del primo piano e delle coperture risultano pertanto elevati.

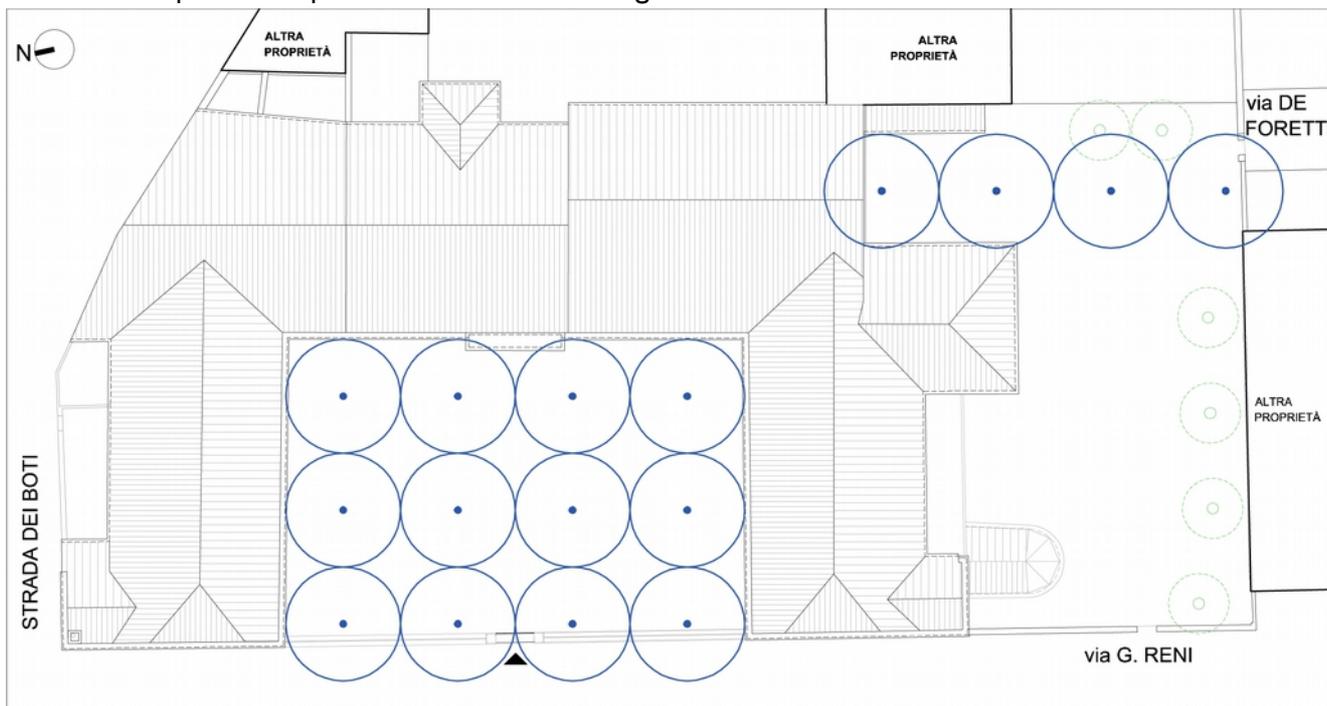
24\_UBICAZIONE DELLE 16 SONDE GEOTERMICHE

La verifica preventiva dell'interesse archeologico ai sensi del D.Lgs. 50/2016, art. 25 comma 8 sarà realizzata a cura dell'Amministrazione, nelle aree interessate dalle sonde geotermiche, prima

Per quanto riguarda il rischio di ritrovamento di ordigni bellici si è stabilito di prevedere in via cautelativa un intervento di bonifica: superficiale sull'intera area aperta e profonda nell'area interessata dalle sonde geotermiche.

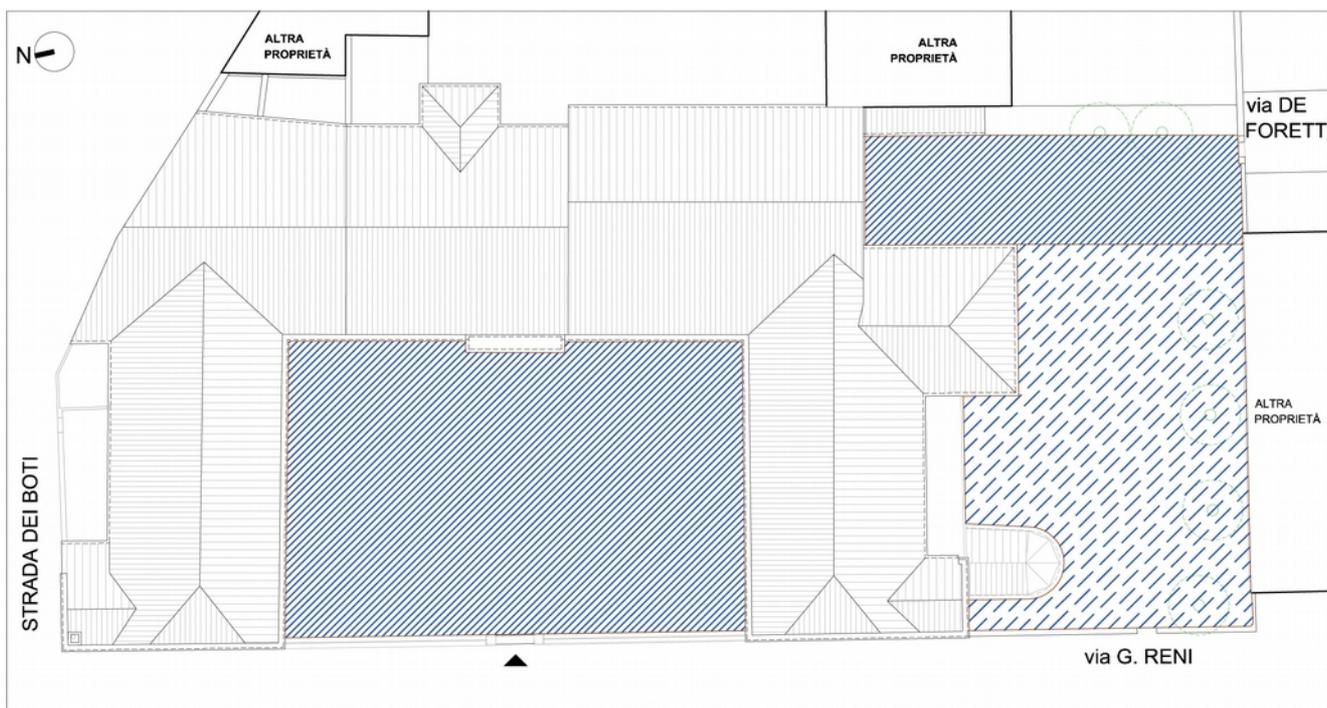
25\_ AREE SOGGETTE A BONIFICA BELLICA; IN TRATTEGGIO QUELLA SUPERFICIALE, IN LINEA CONTINUA QUELLA PROFONDA
