MISSIONE M5C2 - COMPONENTE C2 - AMBITO INTERVENTO INVESTIMENTO 2.3  
"PROGRAMMA INNOVATIVO NAZIONALE PER LA QUALITÀ DELL'ABITARE"

# RESTAURO E RIQUALIFICAZIONE DELL'ISTITUTO EX CONFIGLIACHI IN VIA GUIDO RENI

## PROGETTO ESECUTIVO

CODICE OPERA	DATA
LLPP EDP 2021/137	GIUGNO 2023
DESCRIZIONE ELABORATO	NUMERO
RELAZIONE TECNICO ILLUSTRATIVA	<b>APPR_005</b>
	CODICE ELABORATO
	<b>RG</b>
I PROGETTISTI	IL RESPONSABILE UNICO DEL PROCEDIMENTO
<i>coordinamento e progettazione architettonica:</i> STUDIOMAS ARCHITETTI 35125 Padova via Falloppio 39 - +39 049 8764030 - www.studiomas.com - info@studiomas.com	
<i>progetto strutturale e sicurezza:</i> VENICE PLAN INGEGNERIA srl 30172 Venezia Rampa Cavalcavia 26/A - +390415314590 - www.ingegneriavenezia.it - info@veniceplan.com	
<i>progetto impiantistico:</i> STUDIO CASSUTTI sas 35133 Padova via Cortivo 2 - +39 049 8936020 - www.studiocassutti.com - tecnico@studiocassutti.com	
<i>modellazione BIM:</i> BIM DESIGN GROUP srl 30135 Venezia Santa Croce 466/G - +39 3472585835 - info@bdgroup.it	Arch. Domenico Lo Bosco
<i>BIM manager:</i> arch. Matteo Nativo 800118 Mugnano di Napoli via Meucci 17 - +39 3386311076 - arch.matteonativo@gmail.com	IL CAPO SETTO

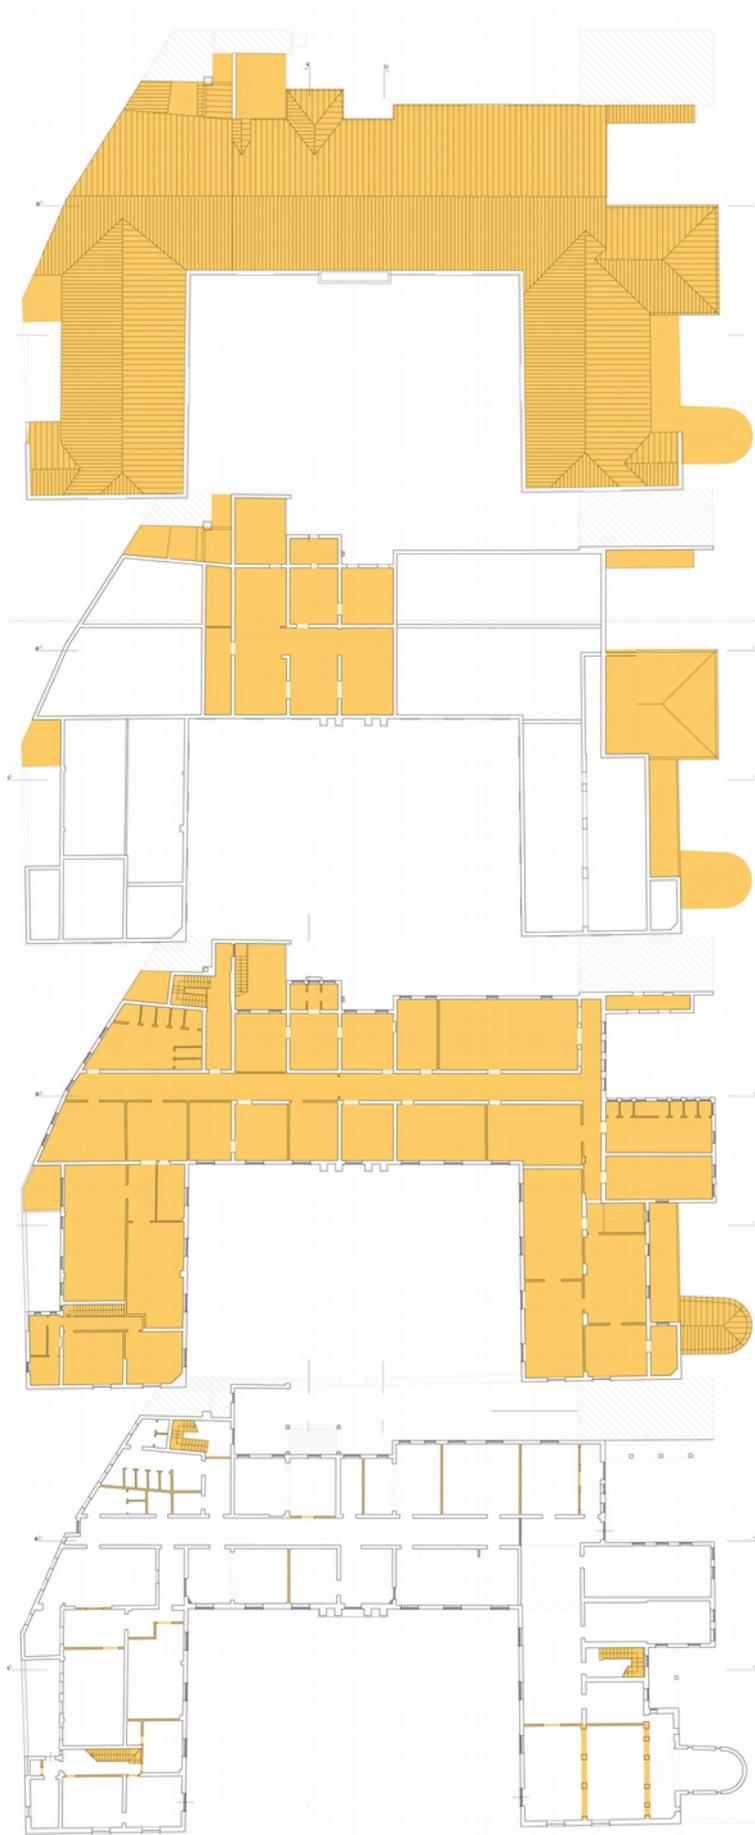
Gli schemi sopra riportati illustrano le aree soggette alle demolizioni valutate a corpo, ed evidenziano in giallo: tutte le coperture, il solaio del sottotetto della ex villa, il primo solaio, in parte ligneo e in parte in laterocemento, compresi i divisori, le scale, le due terrazze collocate a est e a sud, i divisori del piano terra. Si intendono come divisori le murature in mattoni pieni a una testa e quelle in blocchi forati o semipieni, di spessore massimo cm 15.

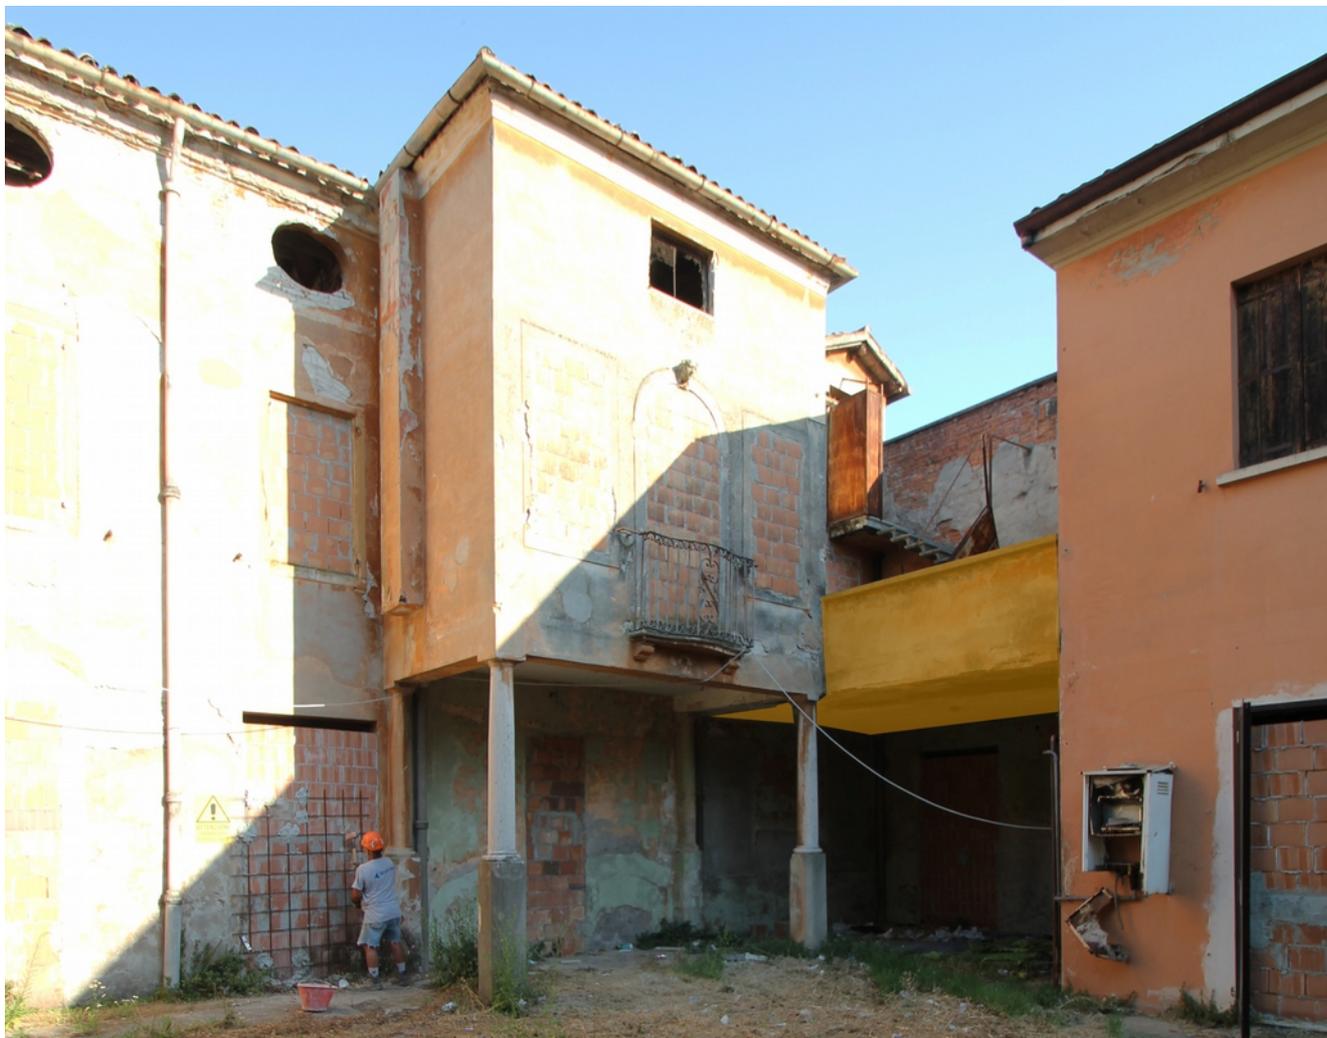
26\_IN GIALLO LA TERRAZZA EST DI CUI SI PREVEDE LA DEMOLIZIONE, RENDENDO IL FABBRICATO SISMICAMENTE INDIPENDENTE

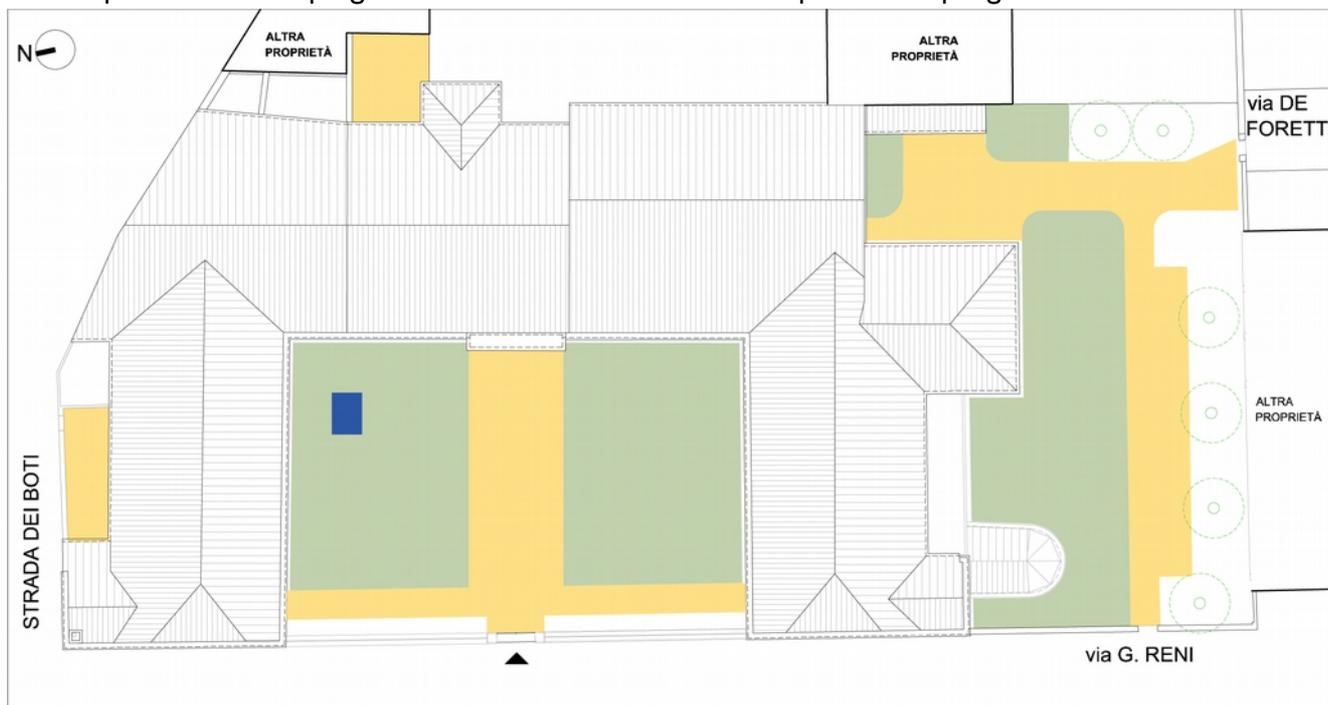
27\_SCHEMA DELLE AREE DI SCAVO ESTERNE: IN GIALLO SCAVI PER LASTRICATI, IN VERDE LE AREE PREVISTE A VERDE, IN CUI VA REIMPIEGATO LO STRATO SUPERFICIALE DEL TERRENO; IN BLU LA VASCA DI RACCOLTA ACQUE PIOVANE

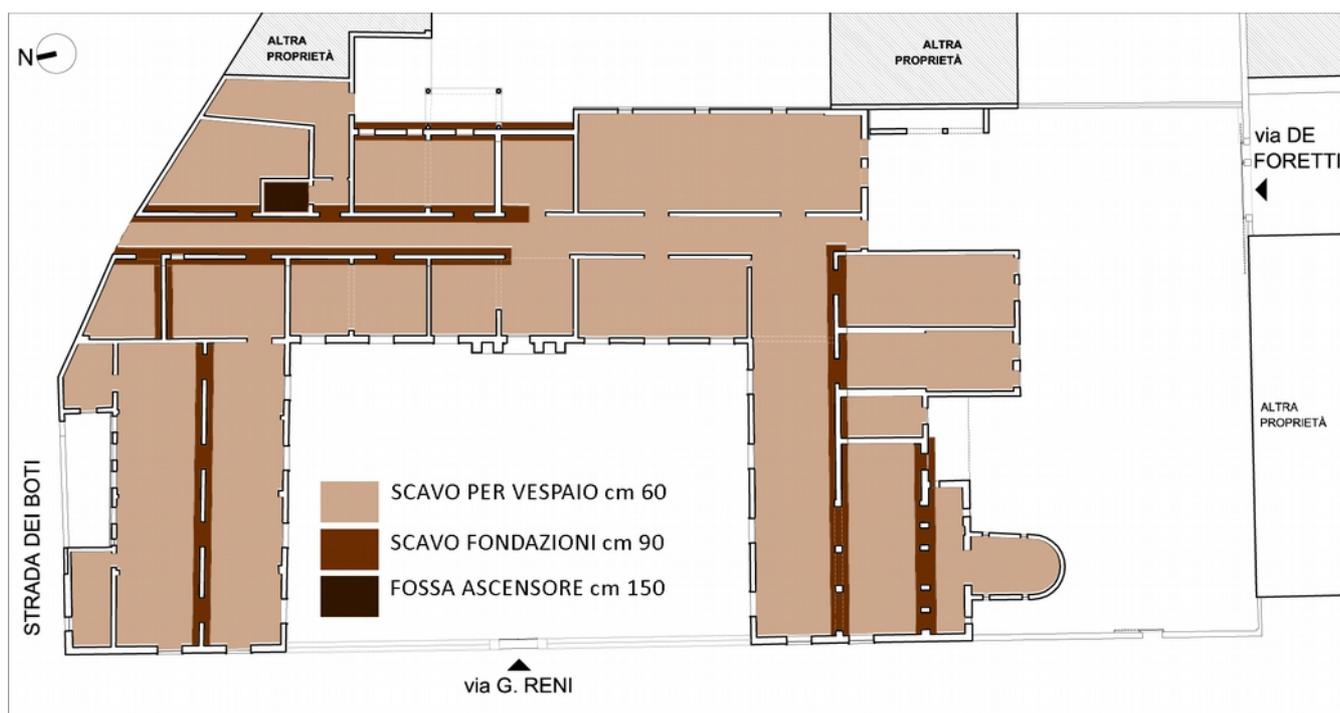
1. trincee di scavo a sezione obbligata per la realizzazione delle sottofondazioni di consolidamento. Sono previsti cordoli di larghezza cm 40-50 su entrambi i lati delle murature, con profondità di scavo pari a m 0,90 (vedasi elaborato APPR\_054\_S01)
2. scavo generale interno per la realizzazione della nuova stratigrafia del pavimento contro terra, con profondità di scavo pari a m 0,60, con aree più profonde di circa cm 30 per la distribuzione delle tubazioni preisolote dell'impianto di climatizzazione (vedasi elaborati APPR\_079\_IM01, APPR\_083\_IM05)
3. scavo per la realizzazione della fossa dell'ascensore, con profondità pari a m 1,50

28\_SCHEMA DELLE AREE DI SCAVO INTERNE

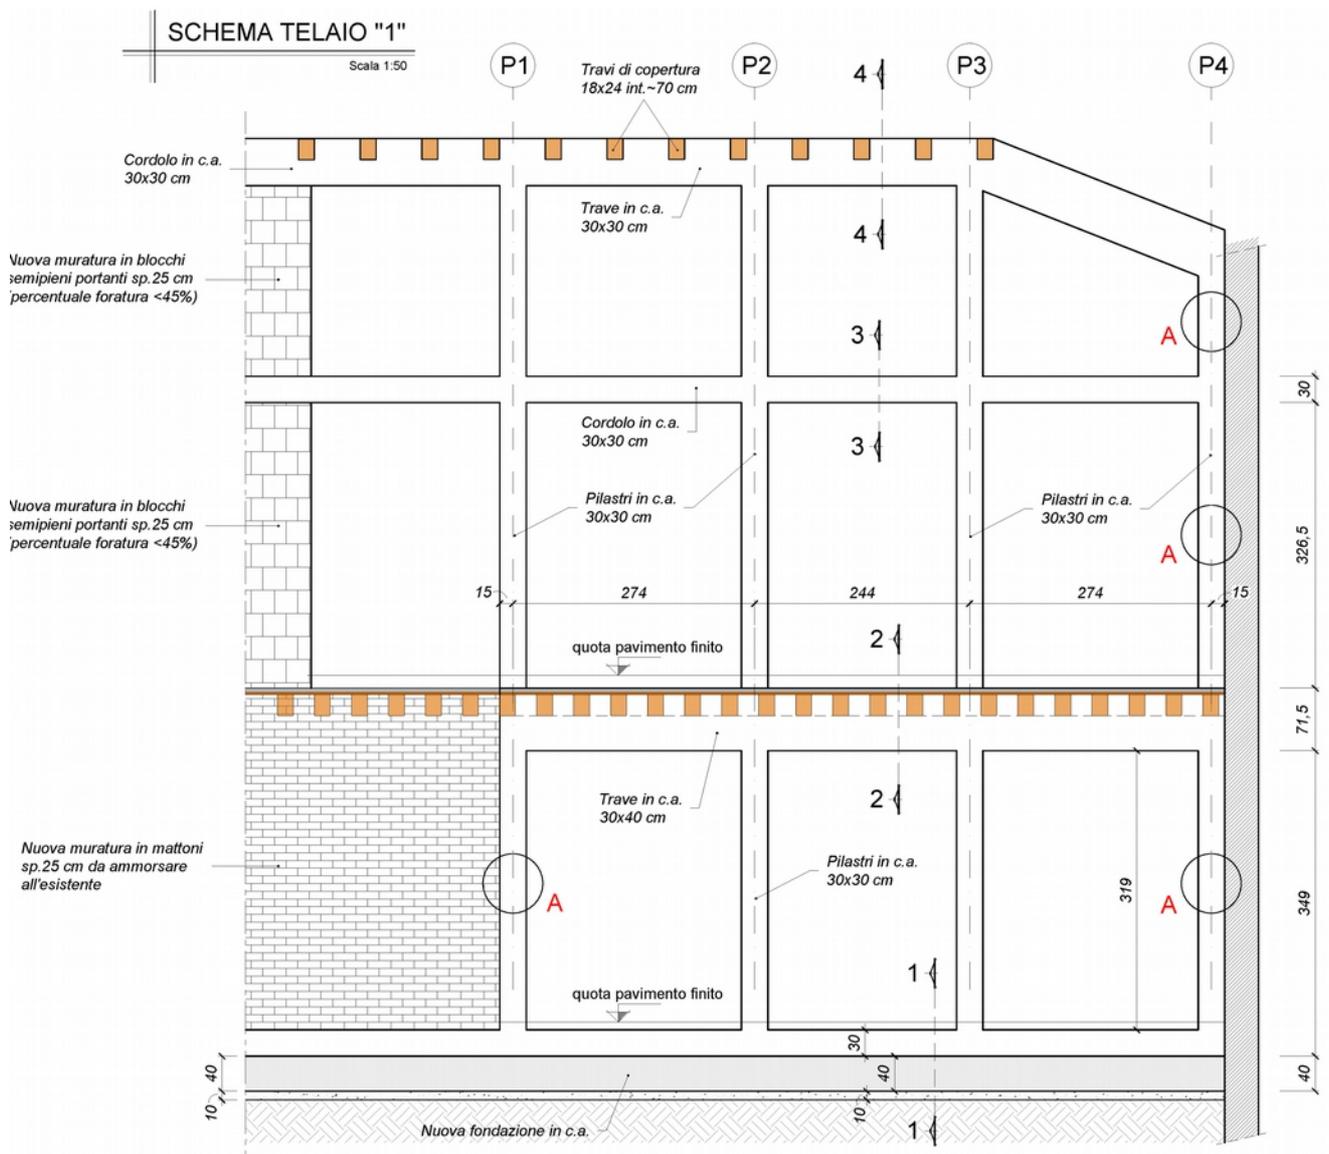
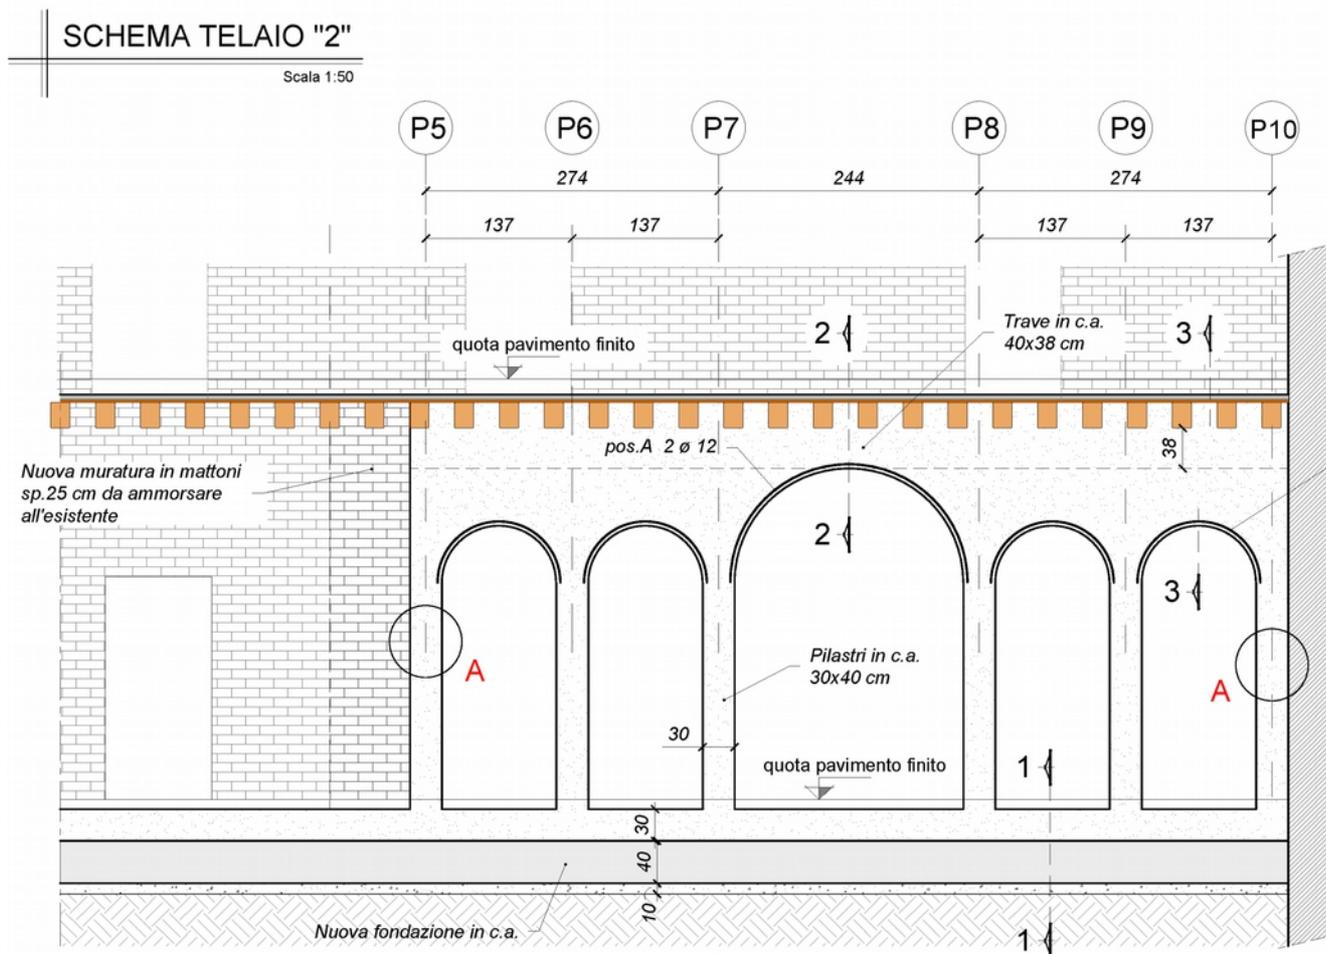
Il secondo, parallelo al primo, ricostruisce la struttura puntuale di accesso alla ex cappella, e si estende fino al primo solaio portando la muratura piena soprastante. Si è verificata l'opportunità di una ricostruzione in muratura armata anziché in c.a., ma, a causa dell'elevato carico superiore, non sarebbe stato possibile raggiungere valori di rigidezza soddisfacenti.

I due telai sono dettagliati negli elaborati APPR\_056\_S03 e APPR\_056\_S04. Il calcestruzzo è da rivestire con uno strato di intonaco oppure da lasciare a vista a discrezione della DL. Il copriferro deve essere in ogni adeguato alla resistenza al fuoco richiesta alla struttura (R30).

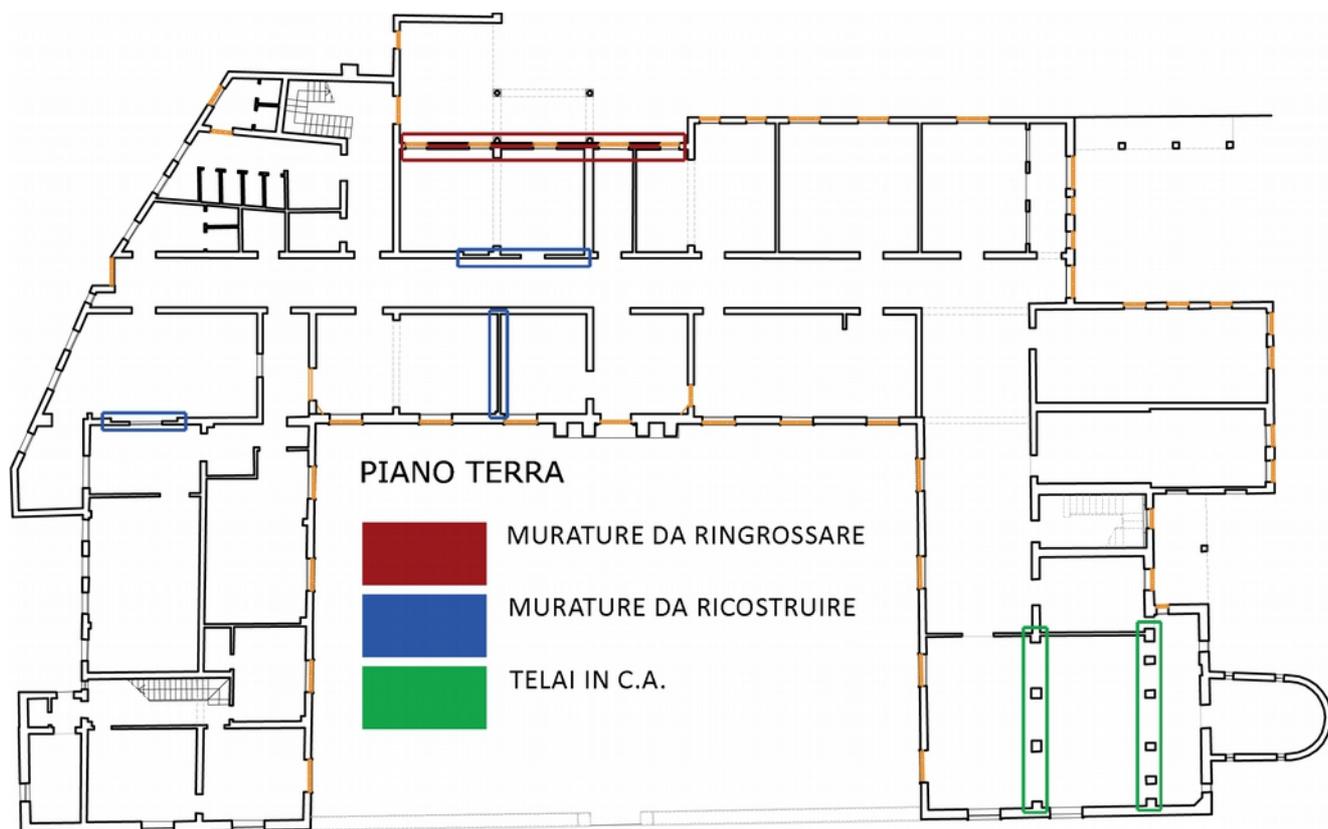
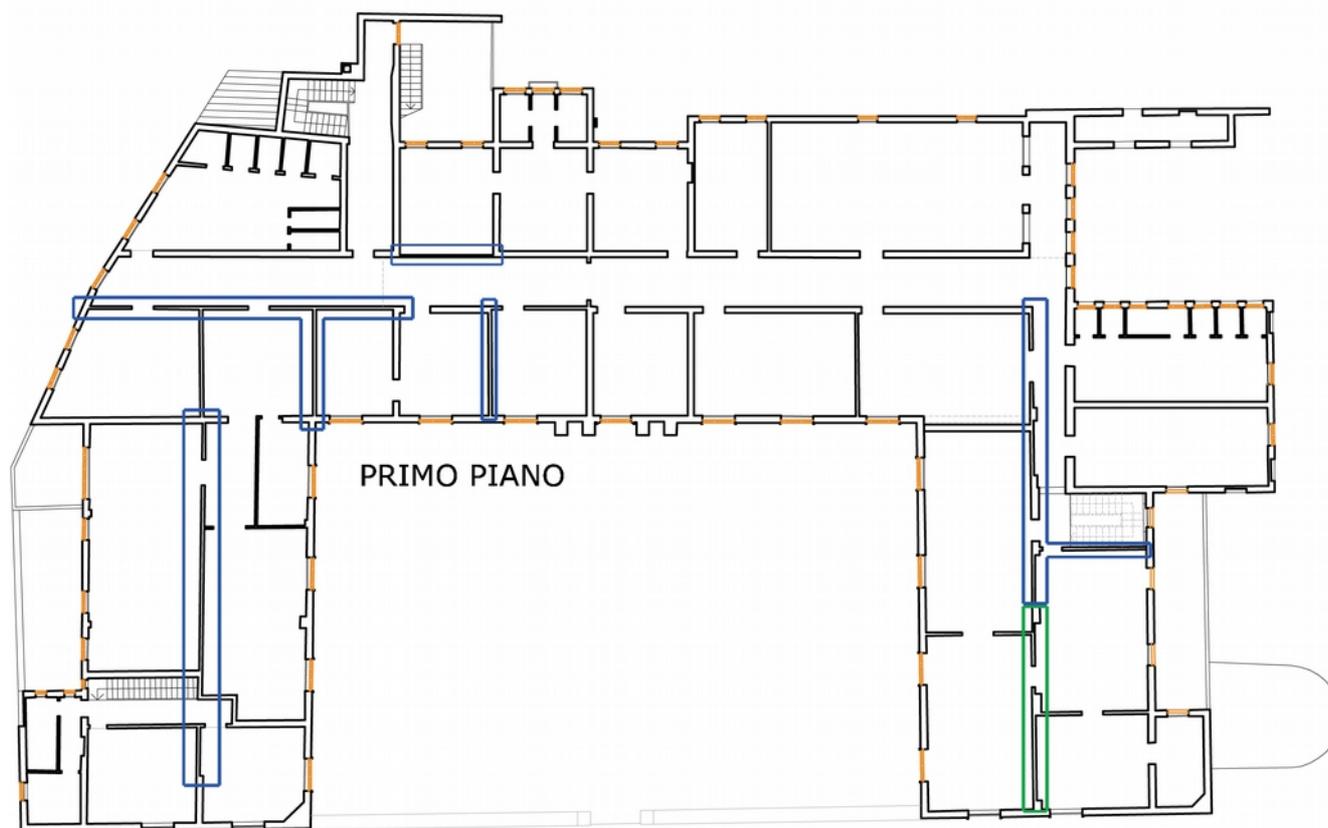
29\_SCHEMA DELLE RICOSTRUZIONI MURARIE

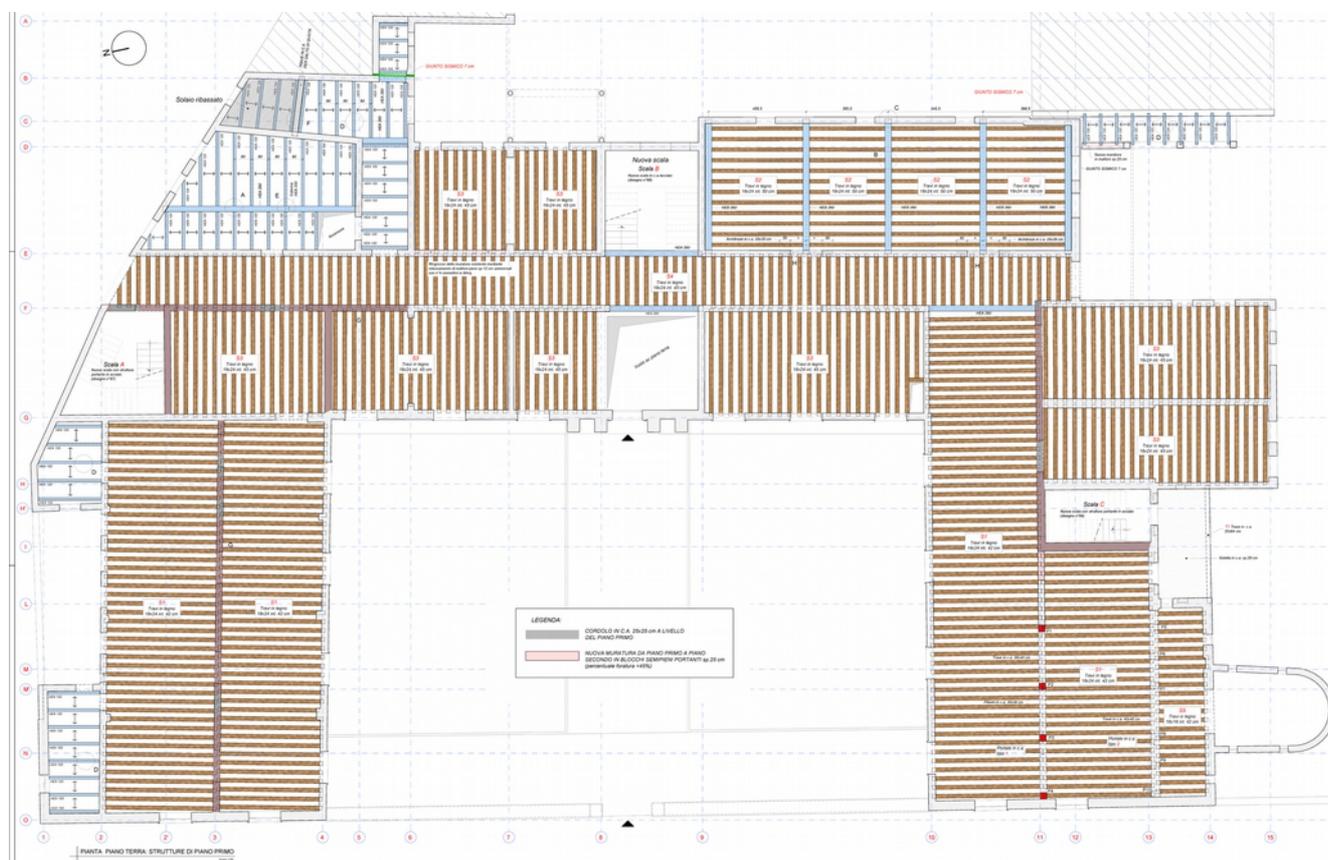
30\_SCHEMA DEI SOLAI, CON EVIDENZA DELLE DIVERSE TIPOLOGIE

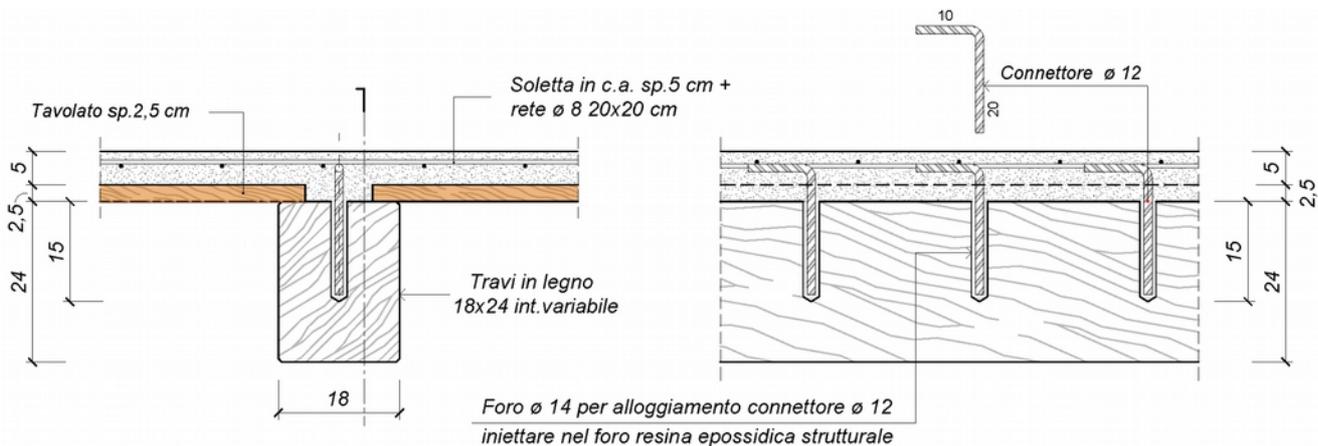
1. ricostruzione del primo solaio con strutture lignee, costituite da travi in legno massiccio di sezione cm 18x24, interasse cm 50, con tavolato di 25 mm di spessore e cappa collaborante in c.a., efficace anche in termini di resistenza al fuoco delle strutture. Il solaio ligneo sarà lasciato visibile all'intradosso e quindi non controsoffittato ma trattato con impregnante protettivo trasparente; gli impianti saranno distribuiti entro i massetti, di adeguato spessore. Le teste delle travi sono previste incassate entro apposite tasche praticate nelle murature. Nel caso di varchi ampi (come ad esempio l'ingresso) le travi in legno sono supportate da profilati HEA 260, poggiano sull'ala inferiore, con una lieve scantonatura.

31\_SEZIONE TIPO DEL SOLAIO IN LEGNO

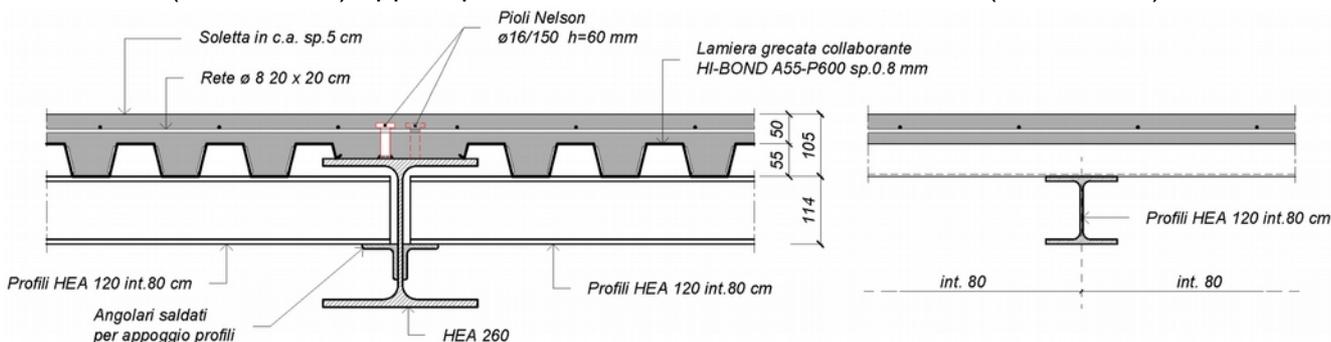
2. I solai di vani tecnici, depositi e servizi igienici al piano sono previsti con struttura in acciaio, lamiera grecata e cappa collaborante; occultati da controsoffitti (servizi igienici), lasciati a vista (locali tecnici) oppure protetti da intonaco intumescente R120 (00.3.DEPO2)

32\_SEZIONE TIPO DEL SOLAIO IN ACCIAIO SUI SERVIZI IGIENICI E SUI VANI TECNICI

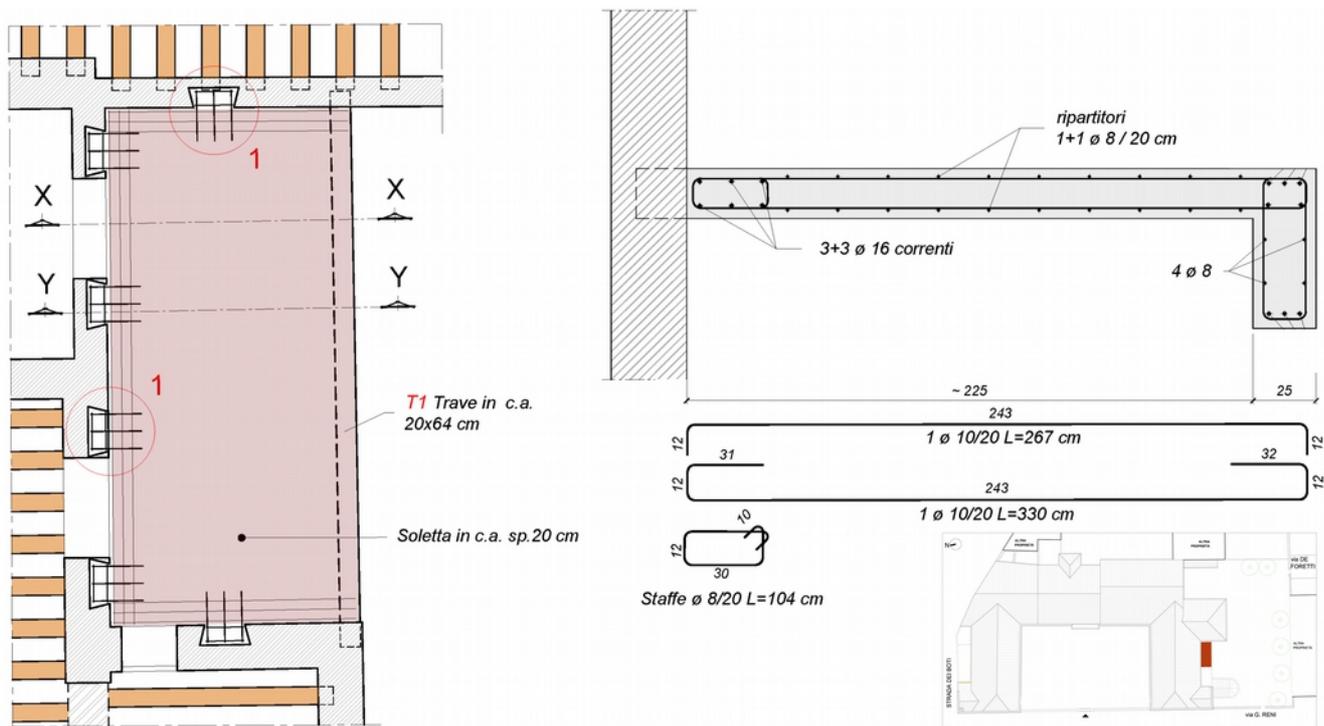
33\_RICOSTRUZIONE DELLA TERRAZZA SUD CON SOLETTA PIENA IN C.A.

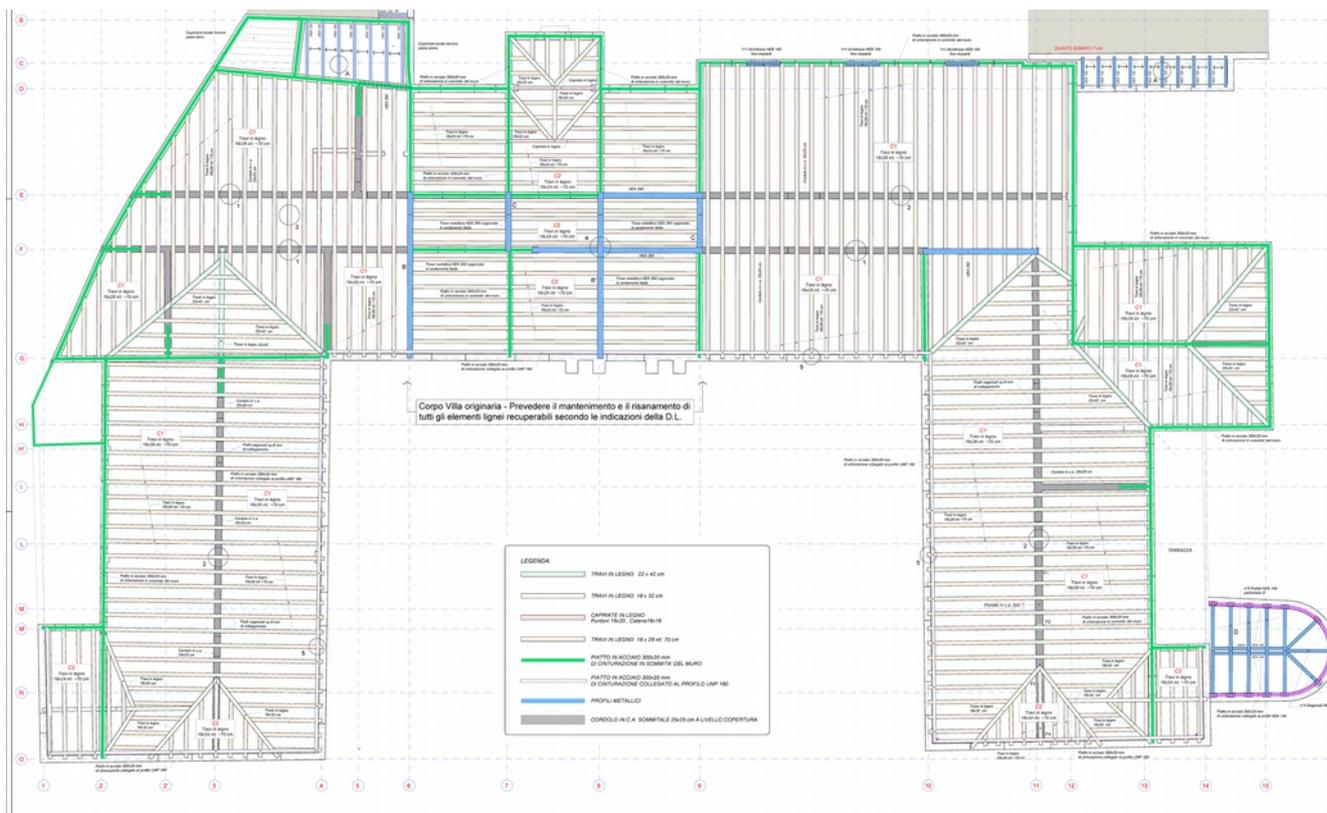
1. quella a falda doppia, nettamente prevalente, da ricostruire in legno come indicato, con cordoli e colmi in profilati di acciaio HESA 260 nell'area di copertura dell'ex villa e cordoli e colmi in c.a. nelle altre parti del fabbricato
2. la copertura dell'ex cappella, sempre a falde, di cui è prevista la ricostruzione con struttura in acciaio HEA 140, per ridurre l'altezza delle strutture e non alterare le proporzioni del fabbricato, con doppio tavolato superiore fissato con connettori
3. le coperture piane del vano tecnico 2 e del deposito 1, con struttura in profilati di acciaio HEA 120-160, lamiera grecata e cappa collaborante.

34\_SCHEMA DELLA RICOSTRUZIONE DELLA COPERTURA. IN GRIGIO I CORDOLI IN C.A., IN BLU QUELLI IN PROFILATI DI ACCIAIO. IN VERDE IL PIATTO DI CINTURAZIONE SOMMITALE

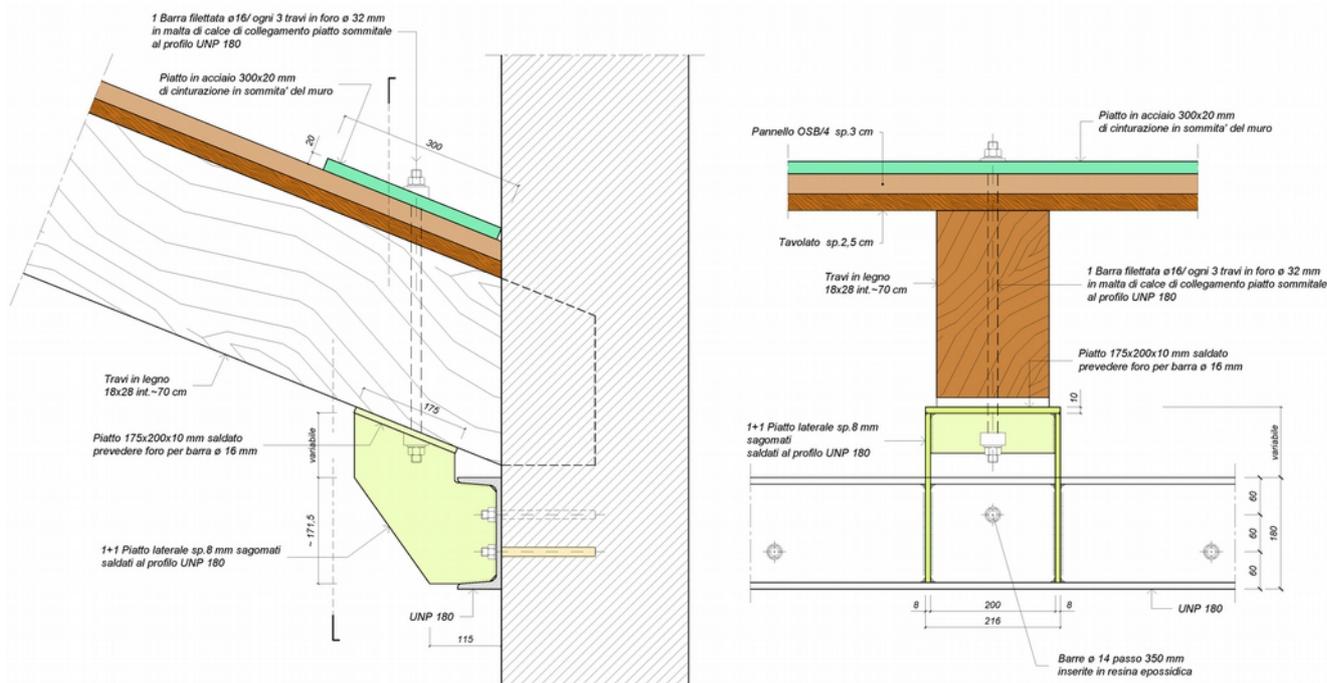
Il progetto strutturale prevede di ottimizzare il collegamento tra la copertura e le murature attraverso un cordolo sommitale costituito da un piatto di 20 mm di spessore, applicato al di sopra del doppio tavolato, e inghisato tramite barre filettate alle murature sottostanti oppure ai cordoli metallici, nel caso delle falde poste a ridosso della facciata “Gargnani”, più alta della linea di gronda.

35\_PIATTO DI CINTURAZIONE

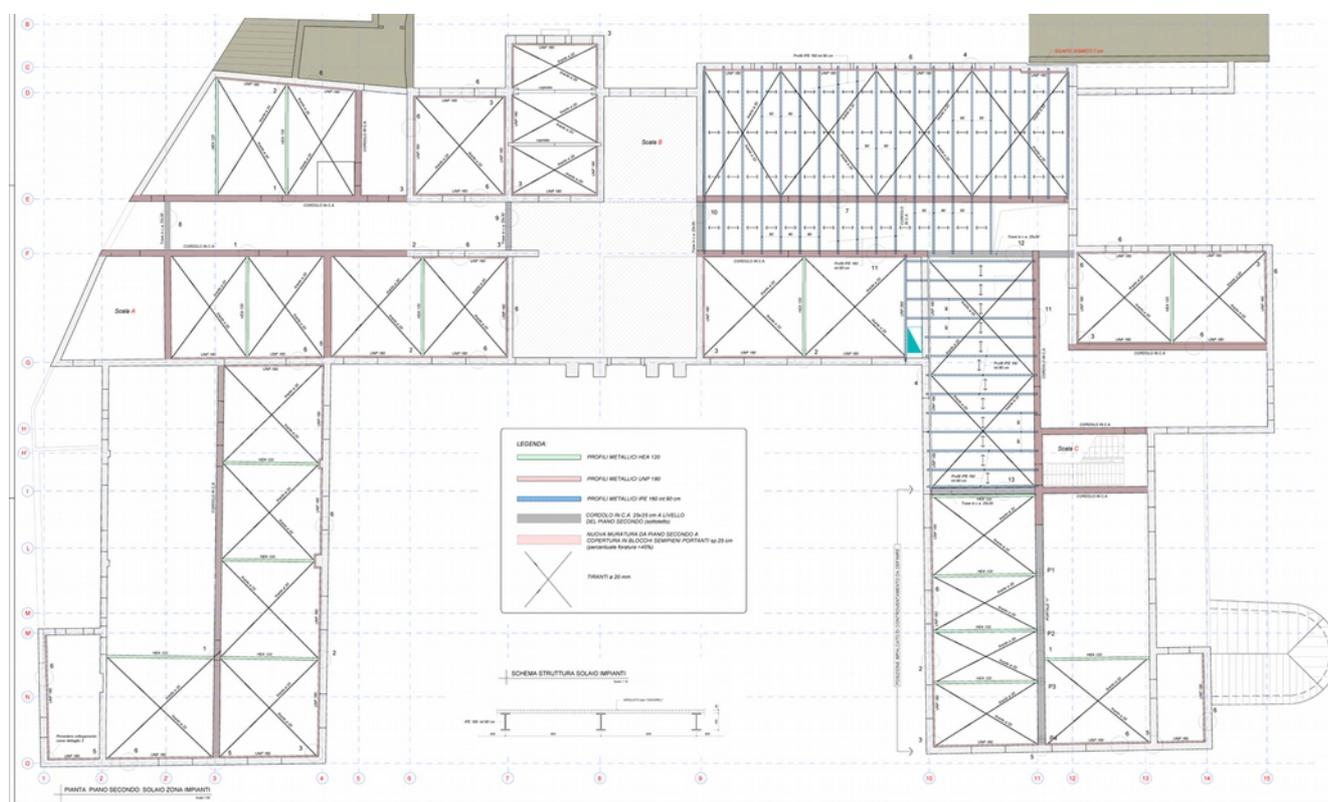
Il progetto strutturale prevede la creazione di un piano rigido al di sotto della copertura, ottenuto attraverso l'inghisaggio a muro di cordoli metallici in profilati UNP 180 a cui sono fissati tramite piastre e bulloni dei profilati HEA 120; una tralicciatura di tiranti  $\varnothing 20$  mm contribuisce in maniera sostanziale alla rigidità del piano. Ove presenti i rivestimenti delle contropareti si fermano all'intradosso dei profili UNP.

36\_SCHEMA DEGLI IRRIGIDIMENTI DI PIANO A LIVELLO DEL SOTTOTETTO (elaborato APPR\_062\_S09)

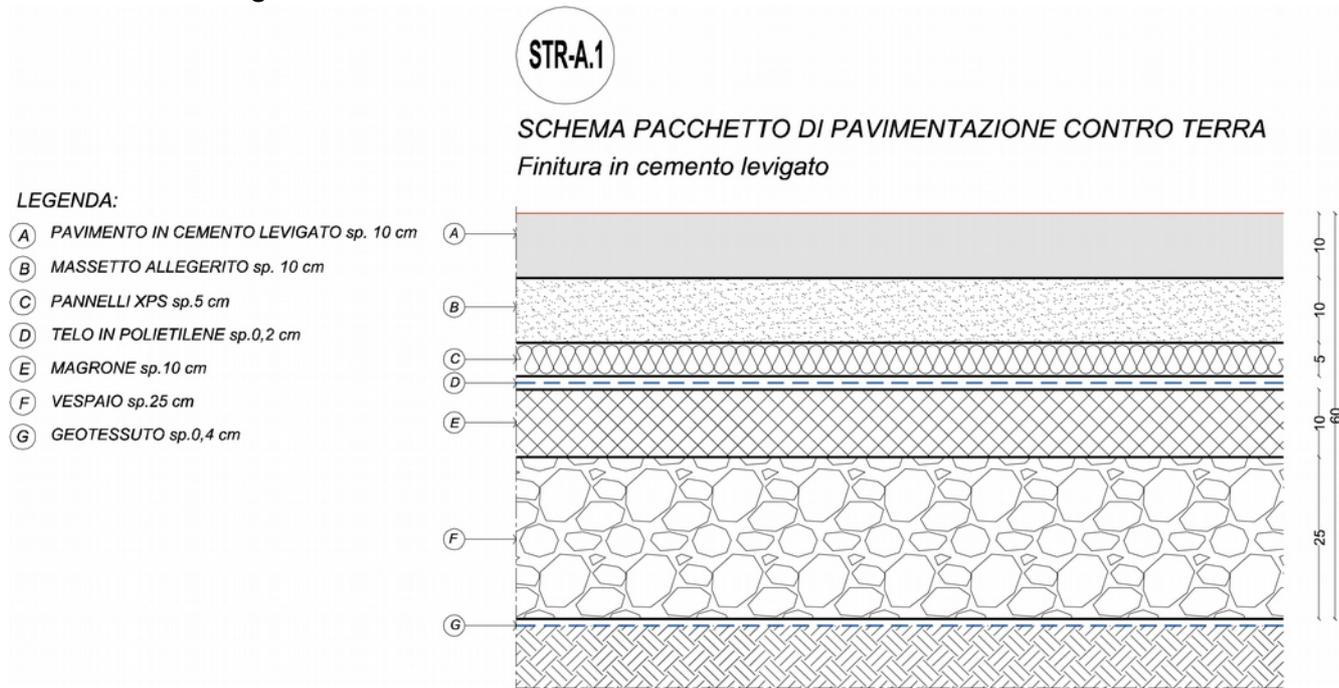
1. il rifacimento del solaio contro terra, con realizzazione di un vespaio in ghiaione di 25 cm di spessore, un getto di calcestruzzo magro di livellamento, e la posa di uno strato isolante in polistirene ad alta densità di 50 mm di spessore; la stratigrafia è completata dal massetto alleggerito in calcestruzzo e aggregati leggeri di 10 cm e dal pavimento in calcestruzzo armato levigato o da massetto in sabbia-cemento e finitura sottile in base alle aree funzionali

37\_STRATIGRAFIA CONTRO TERRA TIPO (elaborato APPR\_036\_A19)

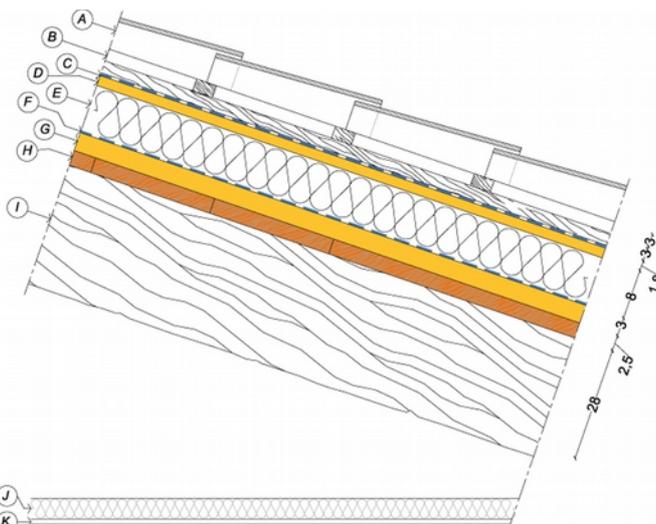
2. il rifacimento della stratigrafia di copertura, con applicazione di uno strato isolante in lana di roccia di spessore mm 80 al di sopra dei tavolati. Si prevede di utilizzare dei pannelli in lana di roccia a doppia densità (190 kg/mc lo strato superiore, 90 kg/mc lo strato inferiore, per una densità media complessiva non inferiore a 110 kg/mc), con  $\lambda_D$  0,035 W/mK, in classe di reazione al fuoco A1-F. Tale spessore isolante di 80 mm è duplicato da quello applicato all'estradosso dei controsoffitti collocati tra la copertura e i locali riscaldati. Sulla base dei calcoli energetici si è rilevata infatti una maggiore efficienza energetica nel caso in cui si fosse incrementato lo spessore isolante a soffitto anziché quello posto in copertura. Si è così ridotto lo spessore in falda dai mm 120 previsti nel progetto definitivo ai mm 80 nel presente progetto esecutivo, incrementando nel contempo lo spessore isolante in controsoffitto da mm 50 a mm 80, sempre in lana di roccia, a bassa densità (30 kg/mc), rivestita con carta kraft, e trasmittanza  $\lambda_D$  0,040 W/mK. Nel caso delle coperture piane si è previsto uno strato isolante in polistirene di mm 100 di spessore, posto sulla cappa, al di sotto dello strato di pendenza.

| (E) LANA DI ROCCIA mm 80 $\lambda D = 0,035$ W/mK | (K) CONTROSOFFITTO IN CARTONGESSO |
| (F) FRENO AL VAPORE | |

38\_STRATIGRAFIA DI COPERTURA TIPO (elaborato APPR\_036\_A19)

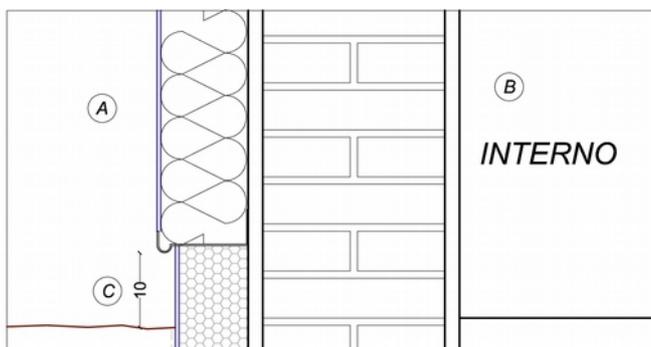
3. la placcatura esterna delle facciate non soggette a vincolo con rivestimento a cappotto in lana di roccia di cm 12 di spessore. Si prevede di utilizzare dei pannelli in lana di roccia a doppia densità (120 kg/mc lo strato esterno, 70 kg/mc lo strato interno, per una densità media complessiva non inferiore a 110 kg/mc), con  $\lambda D$  0,036 W/mK, in classe di reazione al fuoco A1. La zoccolatura del rivestimento, al di sotto del profilo di partenza, è in polistirene ad alta densità, con spessore mm 100 e  $\lambda D$  0,038 W/mK. Il progetto prevede l'applicazione di un ciclo unitario certificato ETA e marchiato CE, con finitura silossanica delle superfici, tinteggiate con colorazione intensa. Il rivestimento a cappotto è applicato su tutte le facciate non sottoposte a vincolo monumentale, con eccezione di quella rivolta a nord, affacciata direttamente su Strada dei Boti. Considerata infatti la ridotta sezione della carreggiata e l'assenza di marciapiede, si è ritenuto inapplicabile il rivestimento esterno, e si è optato pertanto per una placcatura interna simile a quella prevista sulle controfacciate monumentali

| (B) MURATURA ESISTENTE: mm 20 intonaco di malta bastarda + mattoni pieni 2 teste cm 25 + mm 20 intonaco di malta bastarda |
| (C) ZOCCOLATURA DEL CAPPOTTO: mm 100 XPS $\lambda D = 0,038$ W/mK densità 120 kg/mc |

39\_STRATIGRAFIA RIVESTIMENTO A CAPPOTTO (elaborato APPR\_036\_A19)

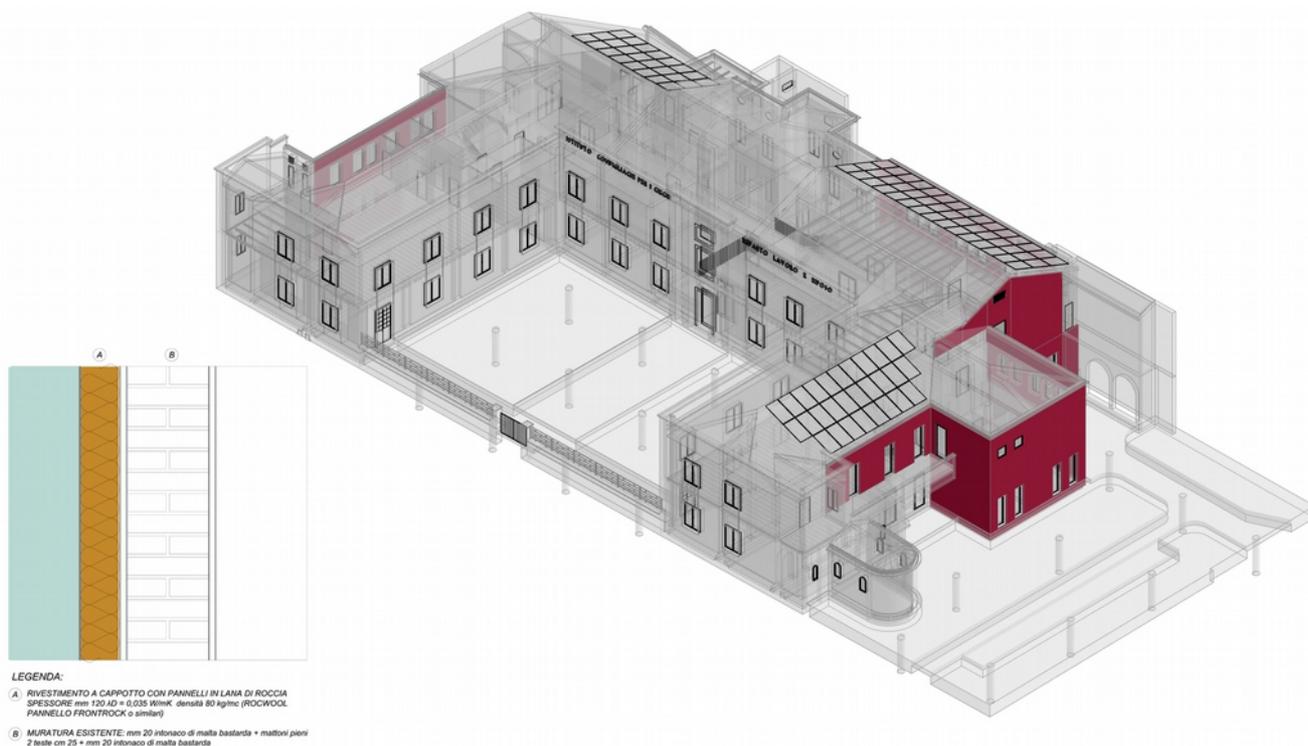
#### 40\_DISTRIBUZIONE DEL RIVESTIMENTO A CAPPOTTO (elaborato APPR\_036\_A19)

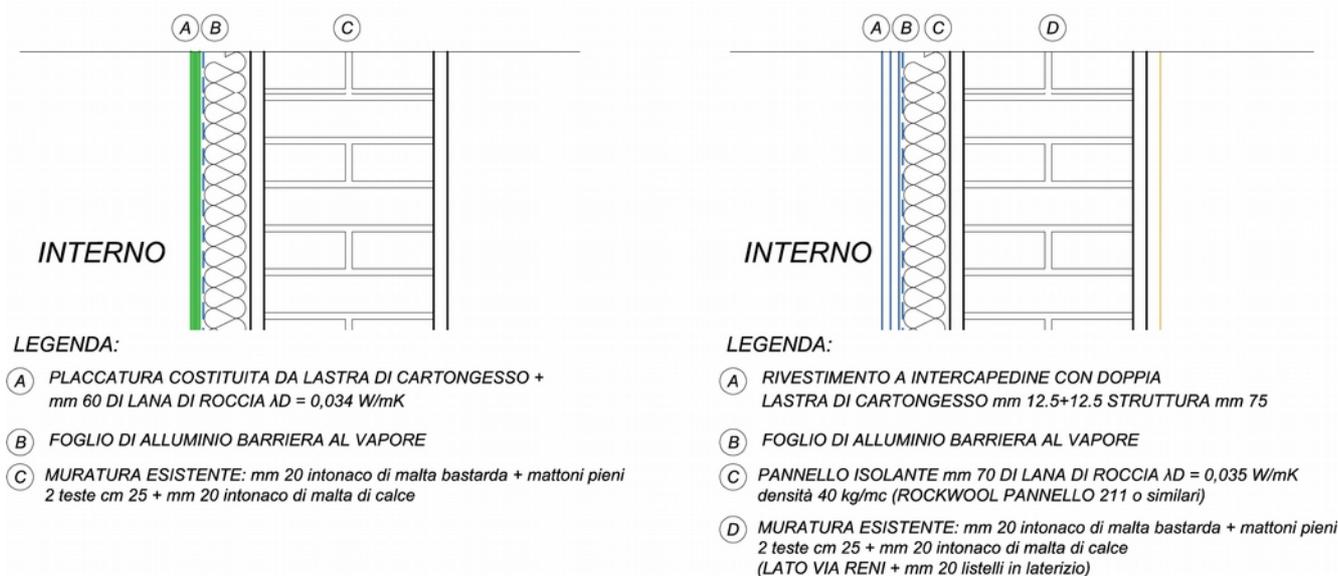
4. la placcatura delle pareti sul lato interno, in ambito soggetto a vincolo (facciata con rivestimento in tozzetti di laterizio trafilato, facciata della villa) con strato termoisolante in lana di roccia di mm 70 di spessore, inserito nell'intercapedine della placcatura in cartongesso a doppia lastra con struttura in pressopiegati a U, previa interposizione di barriera al vapore; in alternativa, nelle aree tecniche oppure non espositive, ovvero dove non sia richiesta una particolare robustezza e resistenza del rivestimento, è prevista la placcatura con pannello preaccoppiato in lana di roccia, di 60 mm di spessore, con lastra di cartongesso. In entrambi i casi è stato necessario prevedere l'inserimento nella stratigrafia di una barriera al vapore, poiché dal calcolo termoigrometrico risultavano rischi di condensa interstiziale.

41\_PLACCATURA (SX) E CONTROPARETE (DX) CON DOPPIA LASTRA IN CARTONGESSO (elaborato APPR\_036\_A19)
