MISSIONE M5C2 - COMPONENTE C2 - AMBITO INTERVENTO INVESTIMENTO 2.3  
"PROGRAMMA INNOVATIVO NAZIONALE PER LA QUALITÀ DELL'ABITARE"

# RESTAURO E RIQUALIFICAZIONE DELL'ISTITUTO EX CONFIGLIACHI IN VIA GUIDO RENI

## PROGETTO ESECUTIVO

CODICE OPERA	DATA
LLPP EDP 2021/137	GIUGNO 2023
DESCRIZIONE ELABORATO	NUMERO
RELAZIONE TECNICO ILLUSTRATIVA	<b>APPR_005</b>
	CODICE ELABORATO
	<b>RG</b>
I PROGETTISTI	IL RESPONSABILE UNICO DEL PROCEDIMENTO
<i>coordinamento e progettazione architettonica:</i> STUDIOMAS ARCHITETTI 35125 Padova via Falloppio 39 - +39 049 8764030 - www.studiomas.com - info@studiomas.com	
<i>progetto strutturale e sicurezza:</i> VENICE PLAN INGEGNERIA srl 30172 Venezia Rampa Cavalcavia 26/A - +390415314590 - www.ingegneriavenezia.it - info@veniceplan.com	
<i>progetto impiantistico:</i> STUDIO CASSUTTI sas 35133 Padova via Cortivo 2 - +39 049 8936020 - www.studiocassutti.com - tecnico@studiocassutti.com	
<i>modellazione BIM:</i> BIM DESIGN GROUP srl 30135 Venezia Santa Croce 466/G - +39 3472585835 - info@bdgroup.it	Arch. Domenico Lo Bosco
<i>BIM manager:</i> arch. Matteo Nativo 800118 Mugnano di Napoli via Meucci 17 - +39 3386311076 - arch.matteonativo@gmail.com	IL CAPO SETTO

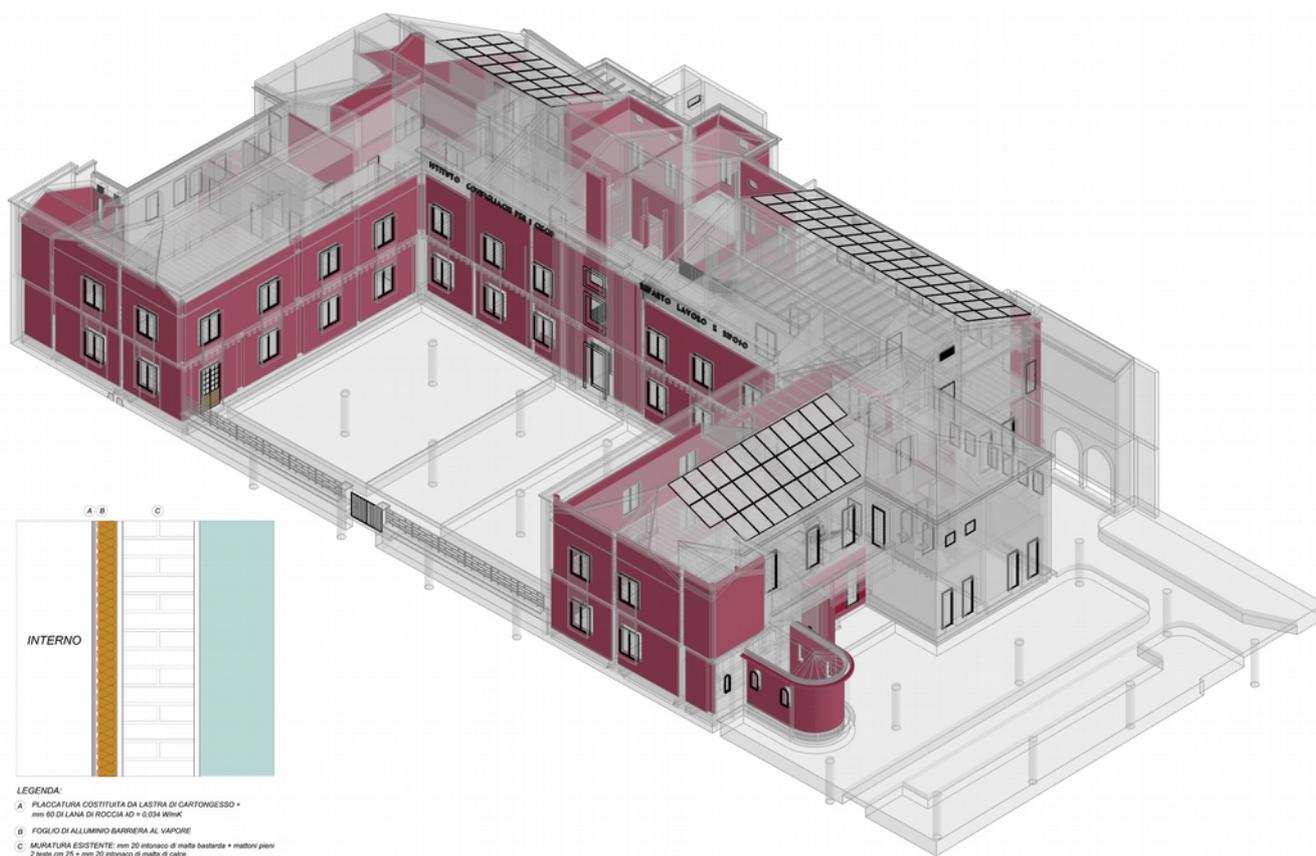
42\_DISTRIBUZIONE DI PLACCATURE E CONTROPARETI NELL'EDIFICIO

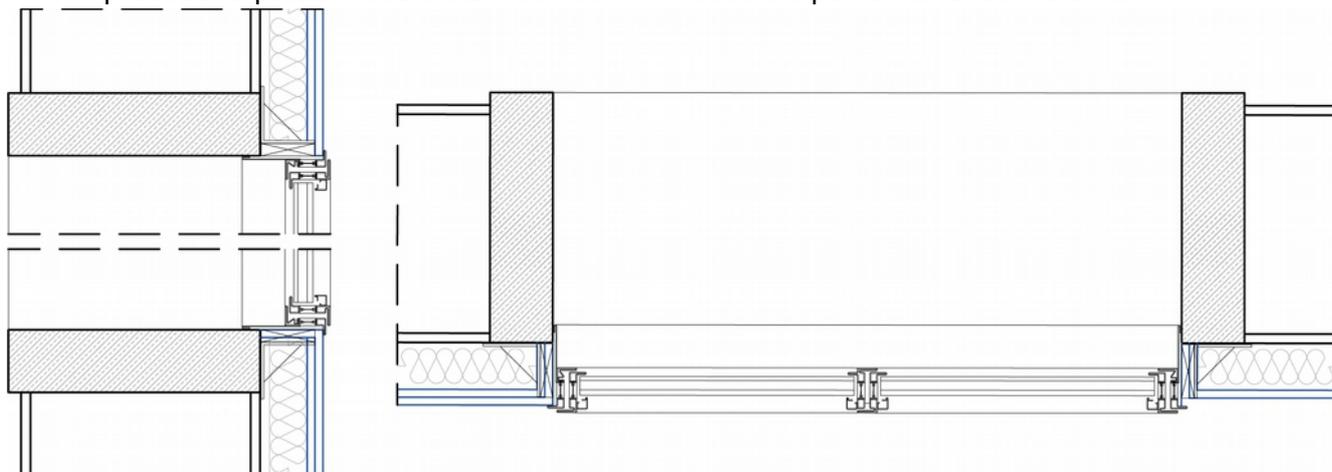
1. facciata est (ex villa): non è stato possibile verificare stato e tipologia dell'esistente, poiché l'area è inaccessibile. Si prevede l'installazione di serramenti in acciaio a taglio termico con profilo sottile, di profondità mm 65, nodo centrale delle ante apribili di larghezza massima mm 65. Telaio e vetraggio con camera da 16mm con gas argon, vetri 4.4/16/3.3 b.e. Rispettano la trasmittanza di norma, con valori medi 1,6 W/m<sup>2</sup>K. Il serramento viene installato a filo interno della facciata, con controtelaio annegato nella controparete di rivestimento, in modo da lasciare visibile tutta la spalla delle cornici delle finestre e da mitigare i ponti termici. Il raccordo tra serramento e facciata è mascherato da una sottile cornice in lamiera. Si prevedono profili in acciaio zincato con verniciatura a polveri di tonalità brunita.

43\_MODALITA' DI INSTALLAZIONE E NODI DEI SERRAMENTI IN ACCIAIO DELLA VILLA (APPR\_033\_A16, APPR\_034\_A17)

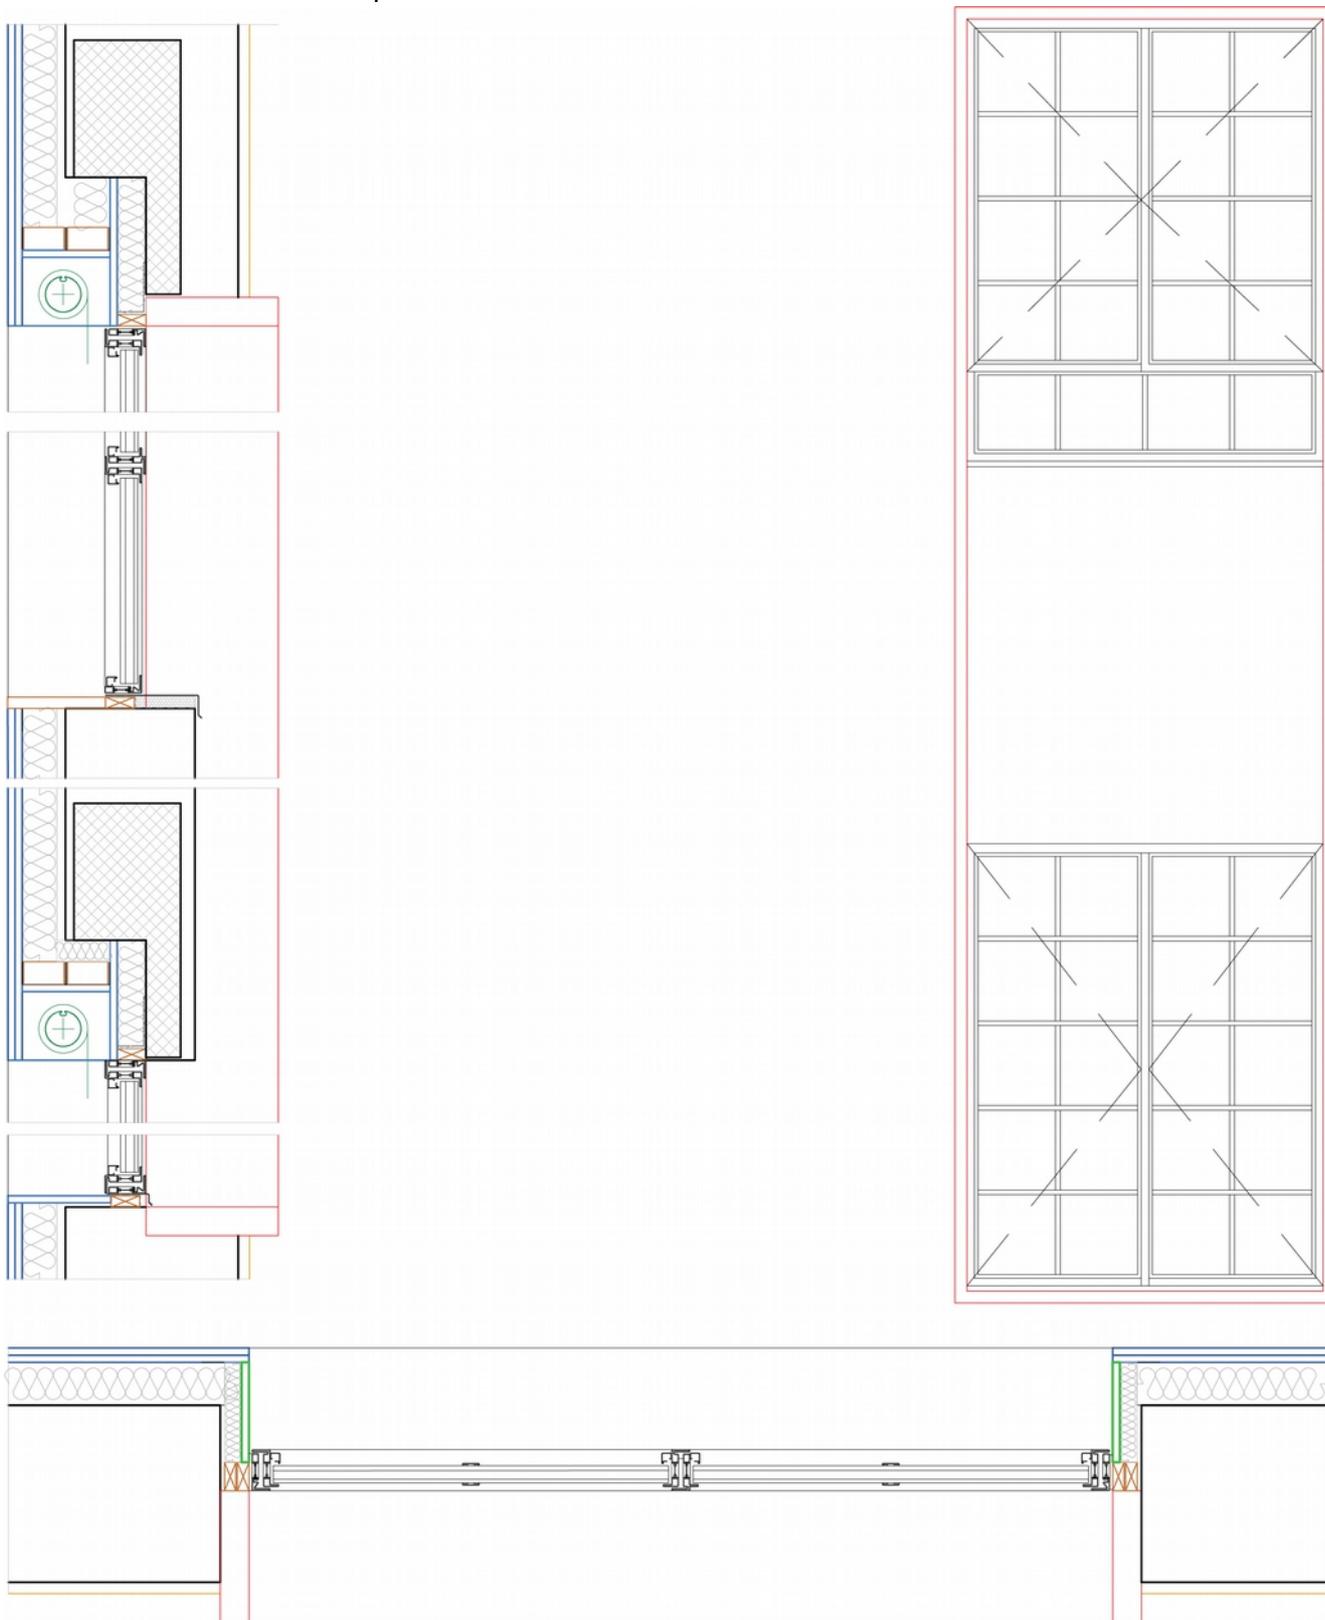
44\_SERRAMENTI IN ACCIAIO DELLA FACCIATA GARGNANI. IN ROSSO LE CORNICI IN CEMENTO BIANCO

Il disegno “a inglesina” riproduce la scansione riportata nei disegni di progetto di Gargnani, ovvero una griglia di 4x5 moduli quadrati.

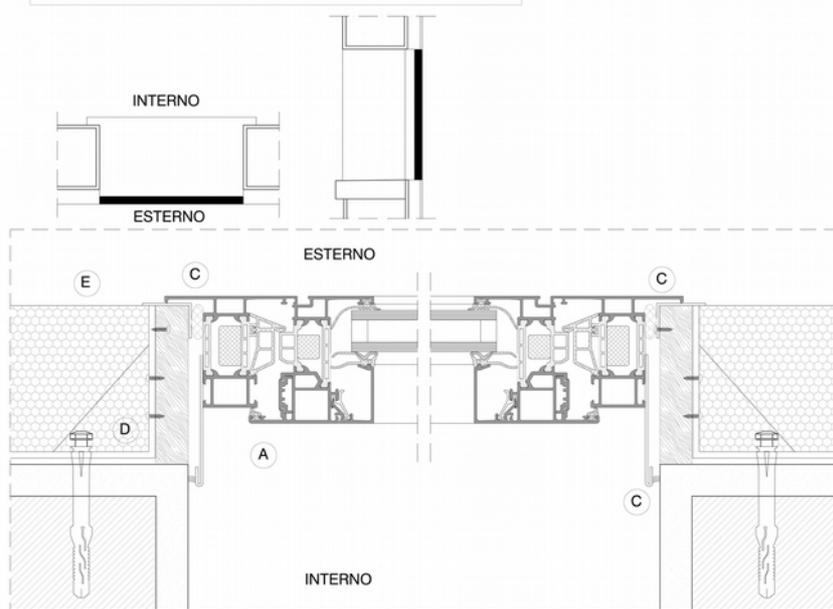
#### TIPO B - NODO CAPPOTTO ESTERNO

TIPO B - NODI ORIZZONTALI scala 1:2

- A telaio a taglio termico costituito da profili in alluminio anodizzato con verniciatura a forno
- B vetro 33.1/15 argon/44.2 con b.e.
- C guaina autoespandente
- D controtelaio ad L in acciaio, tassellato a muro, con piano in legno per fissaggio serramento
- E capotto esterno

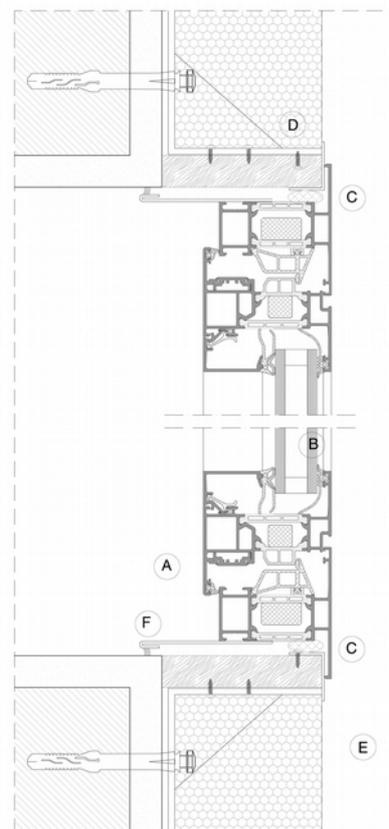
#### 45\_SERRAMENTI IN ALLUMINIO SU RIVESTIMENTO A CAPPOTTO

TIPO B - NODI VERTICALI scala 1:2

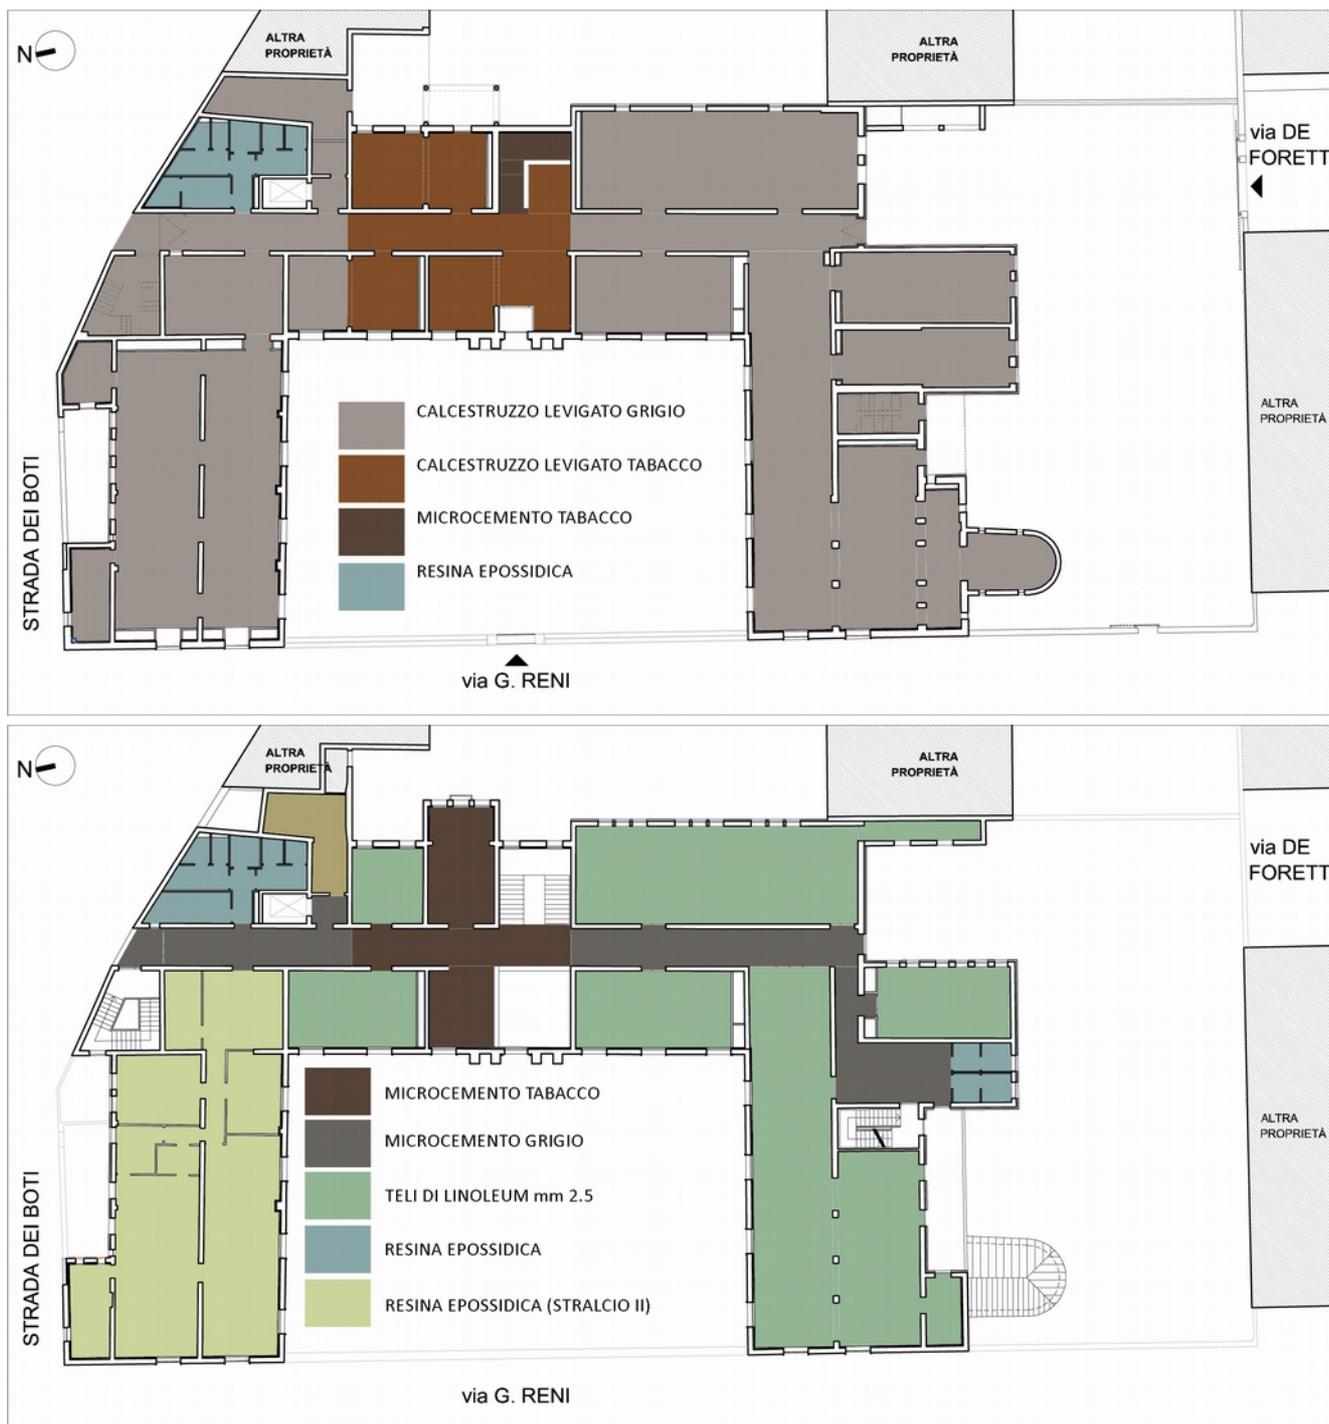
1. pavimento in cemento levigato, con inerti di quarzo, di spessore 10 cm, armato con rete elettrosaldata. Si prevede di gettarlo al piano terra, in tutte le aree funzionali eccettuati i servizi igienici, in due colorazioni: grigio (con tonalità da campionare) e tabacco. Il colore tabacco evidenzia il sedime originario della villa.

46\_SCHEMA DISTRIBUTIVO DELLE TIPOLOGIE DI PAVIMENTI AL PIANO TERRA E PRIMO

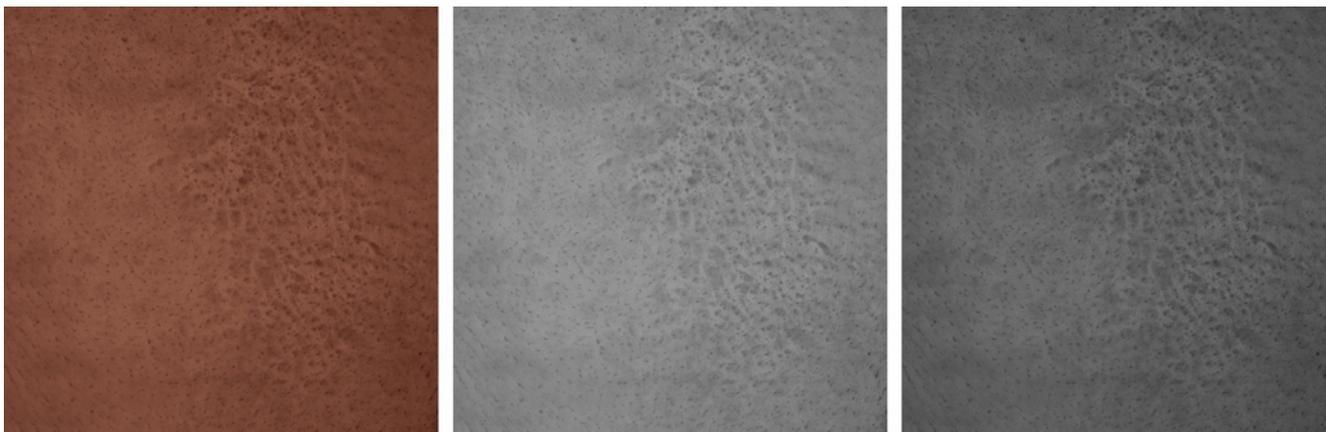
47\_TONALITA' PREVISTE (DA CAMPIONARE) PER I PAVIMENTI IN CEMENTO (PT) E IN MICROCEMENTO (P1)

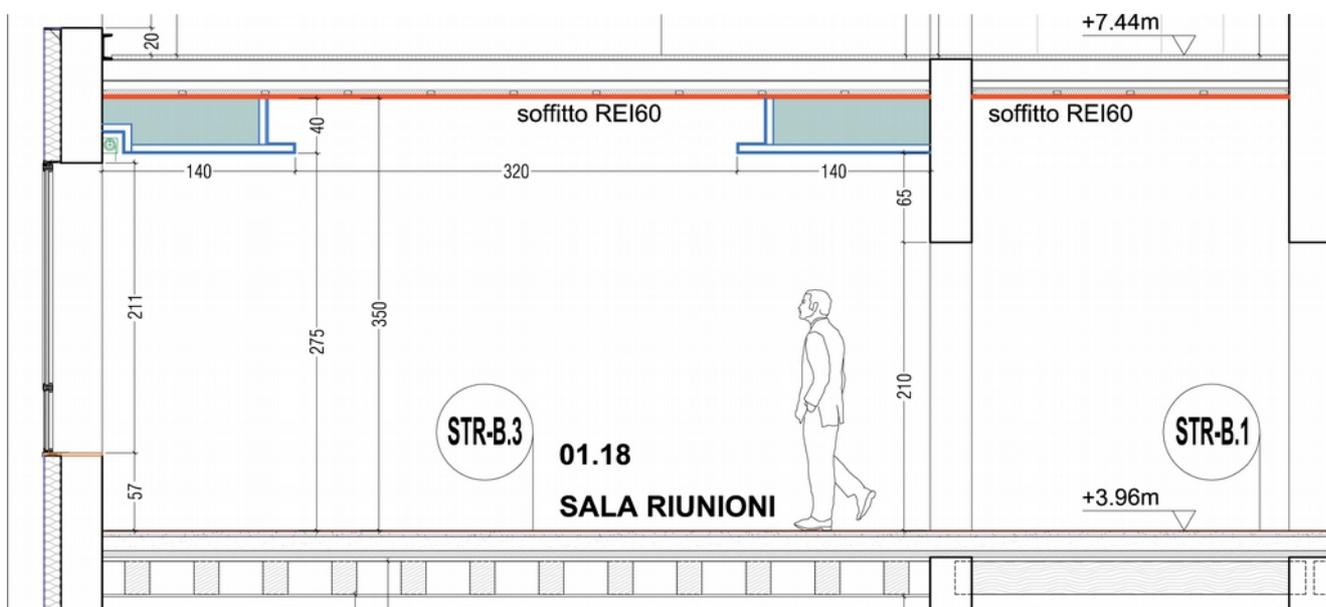
tre UTA previste in progetto. Tale controsoffitto, nella modalità di posa “a membrana”, si estende al di sotto dell'impalcato in acciaio del locale tecnico, e interessa i seguenti locali, tutti collocati nella parte sud del fabbricato: 01.18 sala riunioni, 01.17 distribuzione, 01.21 biblioteca (solo il settore nord-est). Anche in questo caso è prevista la collocazione in estradosso di un pannello fono e termo-isolante in lana di roccia di mm 80 di spessore. Nella sala riunioni 01.18, per consentire la distribuzione dei canali e dei diffusori dell'impianto di climatizzazione, sono previste, al di sotto del controsoffitto REI60 a membrana, due velette ribassate, di larghezza cm 140, altezza cm 40, lunghe quanto l'intera sala; le strutture di tali velette sono fissate a muro a un'estremità, pendinate all'impalcato in acciaio all'altra estremità; i pendini attraversano quindi il controsoffitto a membrana, e pertanto i fori devono essere sigillati. Tale modalità di esecuzione è stata accertata specificamente con un produttore.

48 ESTRATTO DELLA SEZIONE HH' SULLA SALA RIUNIONI (APPR\_027\_A10); IN ARANCIO IL CONTROSOFFITTO A MEMBRANA, IN BLU LE VELETTE PER LA DISTRIBUZIONE DELL'IMPIANTO DI CLIMATIZZAZIONE. A SX LA GOLA PER LE TENDE A RULLO INTERNE.

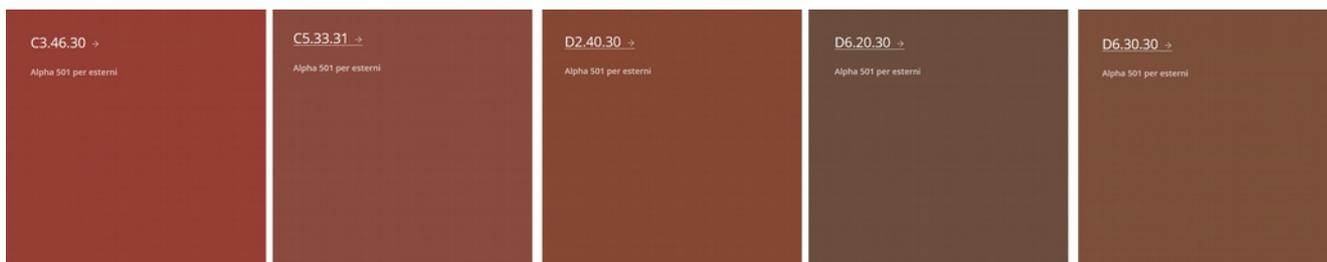
Le tonalità di colore di finitura esterne, sia per le parti rivestite con cappotto che per quelle intonacate, si prevedono in accordo e continuità con quelle del rivestimento in tozzetti di laterizio della facciata “Gargnani”, ovvero di tonalità bruna-mattone.

49\_TONALITA' TIPO DA CAMPIONARE PER LE FINITURE ESTERNE (DALLA CARTELLA SIKKENS 501)

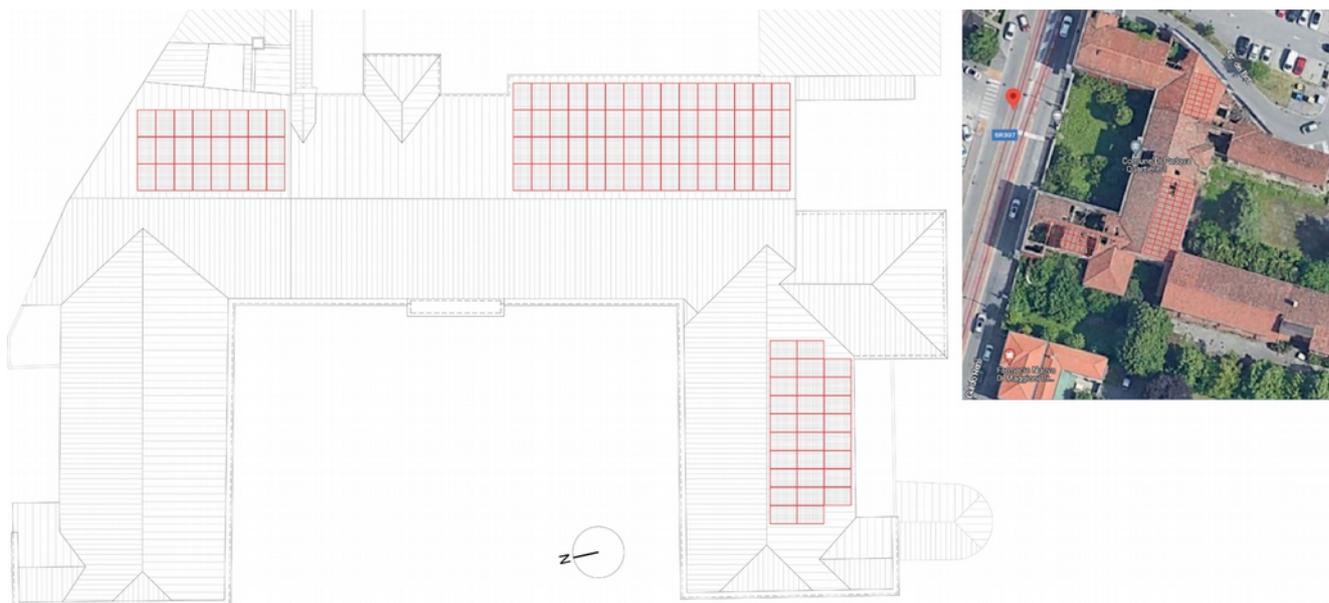
Il progetto prevede l'applicazione sulle coperture di n.98 moduli fotovoltaici integrati complanari. La dislocazione dei pannelli sulle falde è finalizzata a ridurre al minimo l'impatto dell'installazione sulla percezione delle parti monumentali dell'edificio. Si è ovviamente evitato di installare i pannelli sulle falde di copertura della villa, o su quelle della facciata “Gargnani”. Di fatto vengono collocati in corrispondenza di prospetti secondari, non percepibili dalle strade.

50\_DISTRIBUZIONE SULLE COPERTURE DEI PANNELLI FOTOVOLTAICI

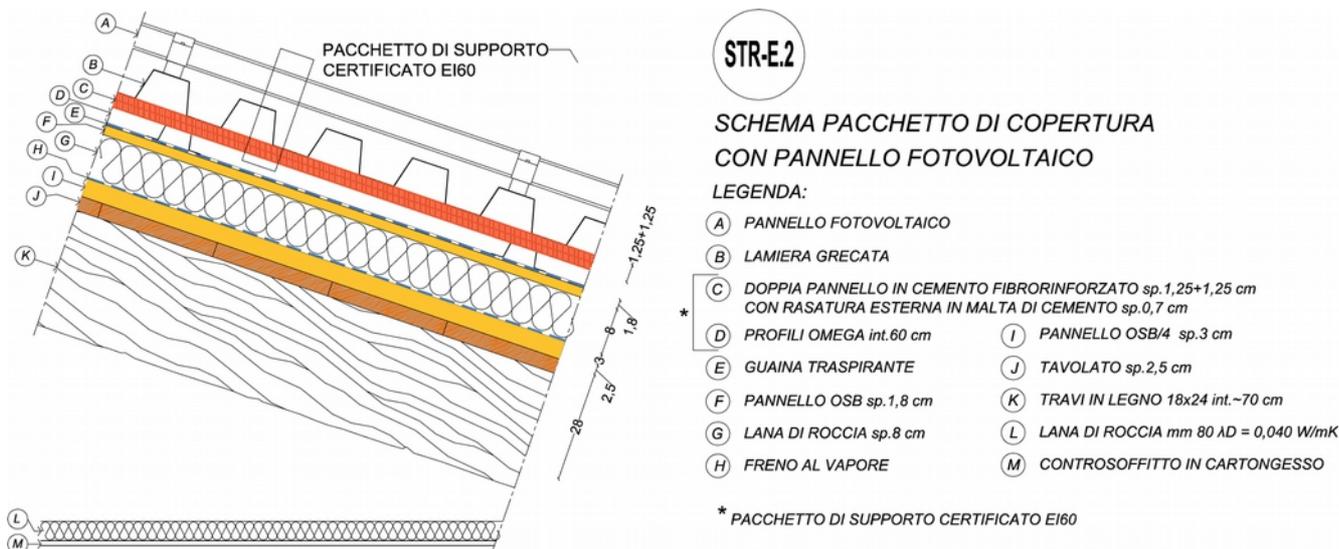
Tra i pannelli fotovoltaici e la sottostante copertura deve essere interposto uno strato protettivo EI30 certificato. In corrispondenza dei pannelli pertanto si è messa a punto una stratigrafia specifica, inglobando nel pacchetto di copertura un sistema di posa certificato EI30 costituito da una struttura in pressopiegati di acciaio zincato a  $\Omega$  a supporto di una doppia lastra di calciosilicato per esterni, di spessore mm 12,5, rasata con malta di cemento (sistema di protezione certificato, Knauf o similari equivalenti, art. ED.007). Al di sopra del sistema di protezione è prevista l'installazione della struttura di supporto dei pannelli (art. A.07.019.035).

51\_STRATIGRAFIA DI COPERTURA IN CORRISPONDENZA DEI MODULI FOTOVOLTAICI

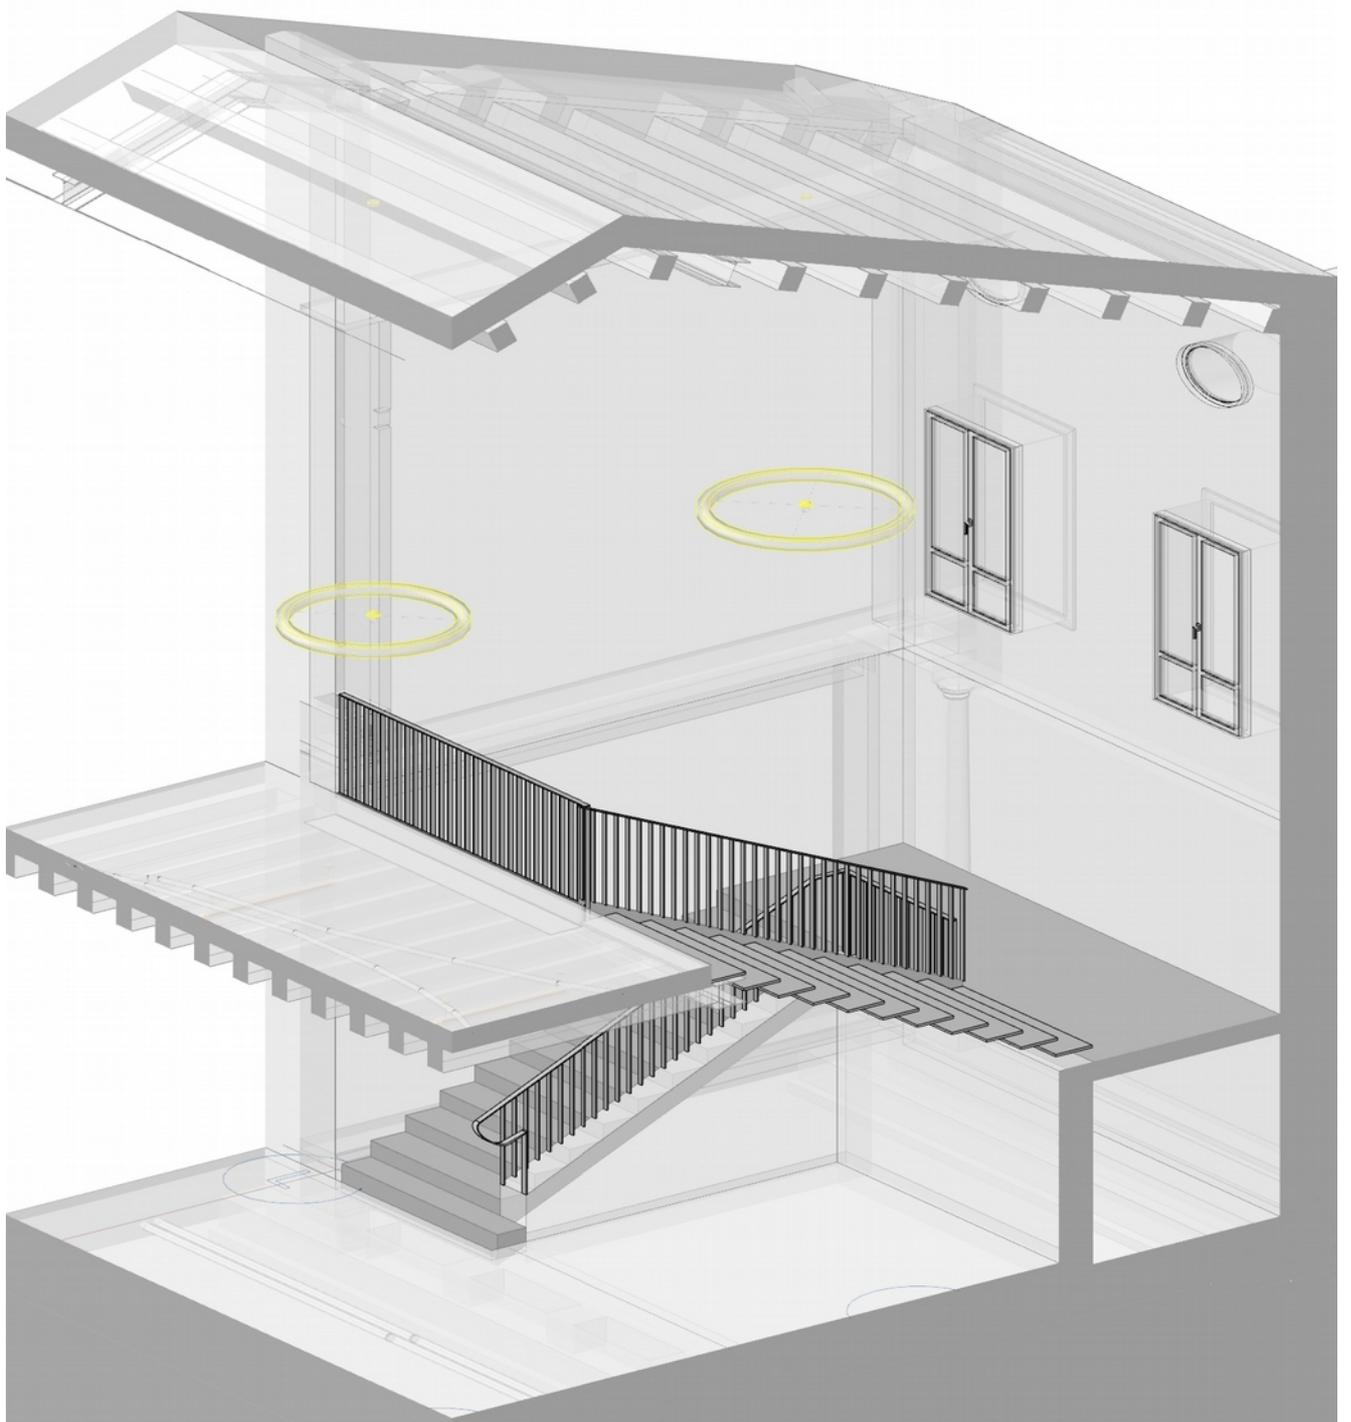
1. scala principale e atrio: viene collocata nel vano antistante a quello in cui è indicato il vano scala principale nei disegni di Gargnani, sempre direttamente comunicante con l'asse distributivo principale nord-sud. La ricostruzione della scala disegnata da Gargnani (di cui però non resta alcuna traccia nel fabbricato) è stata considerata in fase preliminare; tuttavia le dimensioni del vano, in cui deve forzatamente essere collocato anche l'ingresso principale, non consentono di realizzare una scala adeguata alla normativa attuale. Il nuovo atrio è configurato come un vuoto a tutta altezza (altezza minima m 8,50, massima m 10,90), attraversato solo dalla passerella di collegamento tra la ali nord e sud, in cui è possibile leggere la sezione del fabbricato, e quindi la compresenza della ex villa (con i suoi oculi ovali) e della facciata di Gargnani, con la sequenza verticale dei varchi del portale. La nuova scala è costituita da due rampe, collegate da un ampio pianerottolo; la prima rampa è in calcestruzzo armato, e costituisce un unico blocco con la struttura del pianerottolo. La percezione di un blocco monolitico è accentuata dal previsto rivestimento in microcemento di tutte le superfici di rampa e pianerottolo: alzate e pedate dei gradini, pavimento, superfici verticali dei muri di contenimento. La seconda rampa è una più aerea e leggera struttura in acciaio, appoggiata sul blocco monolitico di base; i due cosciali sono dei piatti da mm 240x10; quello rivolto verso il vuoto ha alla base un piatto da mm 50x10 saldato perpendicolarmente al primo, che funge da contenimento per il parapetto, formato da piatti 50x5 mm con interasse mm 75 (n.4 ritti per ciascuna pedata), con corrimano piatto mm 50x10. I gradini sono costituiti da pressopiegati o piatti sagomati di 5 mm di spessore, saldati fuori opera ai cosciali; essi formano una vasca, che viene riempita con un getto di calcestruzzo di altezza pari a 45 mm; la superficie del getto viene finita con uno strato di microcemento. I gradini sono sagomati in modo da formare un battipiede di 40 mm di altezza, lasciando un vuoto di circa 70 mm. Il parapetto della prima rampa e quello del pianerottolo hanno il medesimo disegno di quello della rampa in acciaio, e sono collegati in continuo; entrambi sono saldati a un piatto di mm 300x10, fissato lateralmente, con viti a testa svasata a brugola a completa penetrazione, agli angolari 40x40x5mm fissati con tasselli al cordolo in c.a. del blocco di base. Il primo parapetto ha un invito curvilineo, ovvero il piatto sommitale curvato con raggio interno mm 100, raccordato al corrispondente piatto verticale sempre con raggio 100 mm. Tutte le parti in acciaio sono verniciate a polveri, con colore a scelta dei progettisti.

52\_SCHEMA DEL VANO SCALA PRINCIPALE

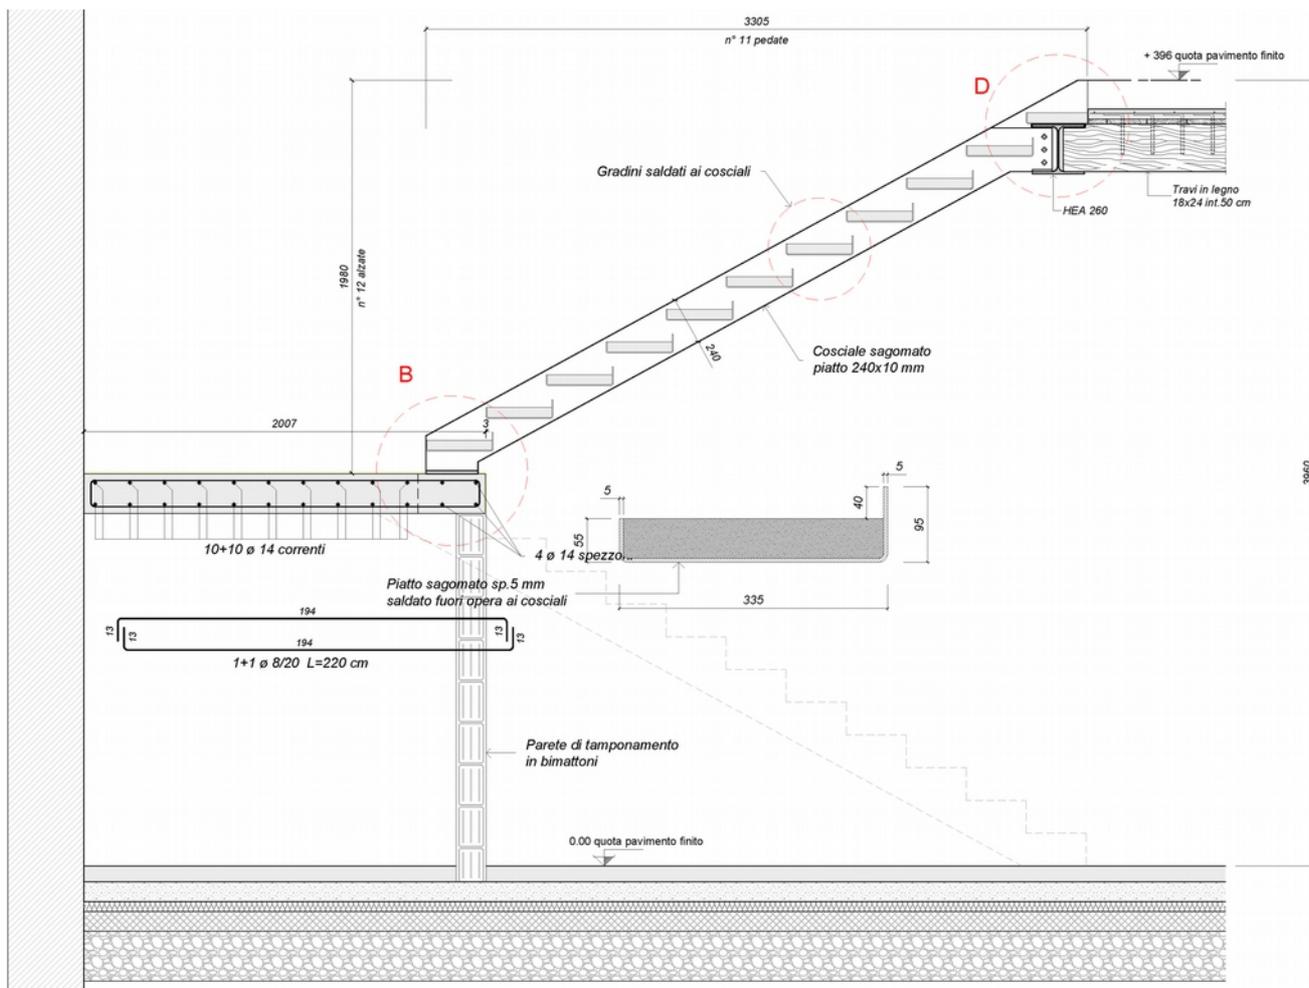
53\_SEZIONE SULLA SCALA PRINCIPALE E GRADINO A "VASCHETTA"

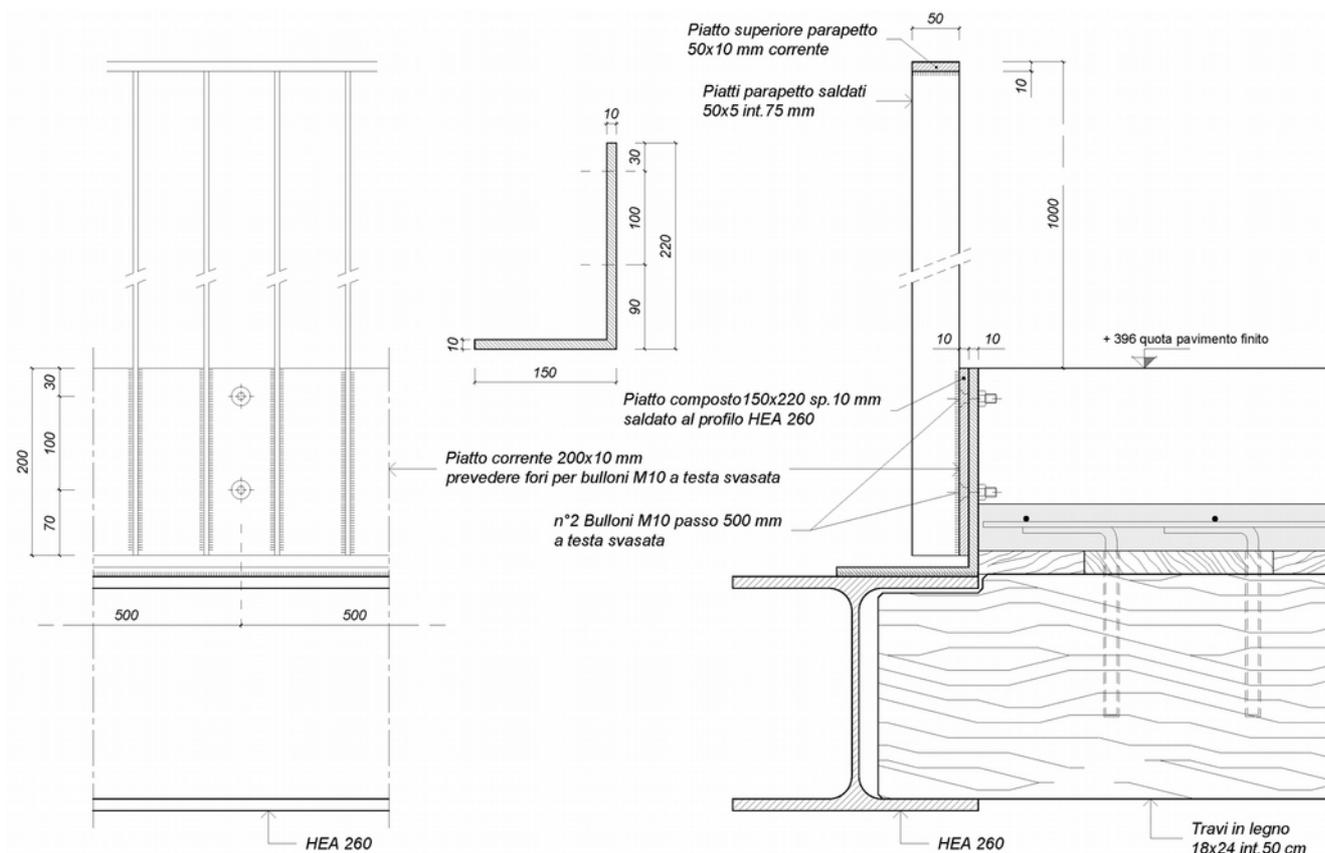
Il parapetto della rampa in acciaio si raccorda e si congiunge superiormente al parapetto della passerella che attraversa l'atrio. La passerella è costituita da due profili HEA 260 incastrati nella muratura, di lunghezza pari all'ampiezza del vano scala (circa cm 440); tra i due profilati in acciaio sono inserite le travi in legno, di sezione mm 240x180, in continuità con quelle del solaio, a loro volta sormontate dalla stratigrafia del pavimento. All'ala superiore dei profili HEA sono saldati dei piatti sagomati di 5 mm di spessore, di altezza tale da contenere l'intero pacchetto del pavimento. Ai piatti sono fissati i due parapetti della passerella e quello ortogonale rivolto verso il vuoto sull'ingresso dall'atrio superiore. Il disegno di questi parapetti è lo stesso del parapetto della scala, con piatti 50x5 mm verticali, passo mm 75, saldati ai piatti orizzontali superiori e inferiori di mm 50x10.

54\_DETAGLIO DEL PARAPETTO DELL'ATRIO

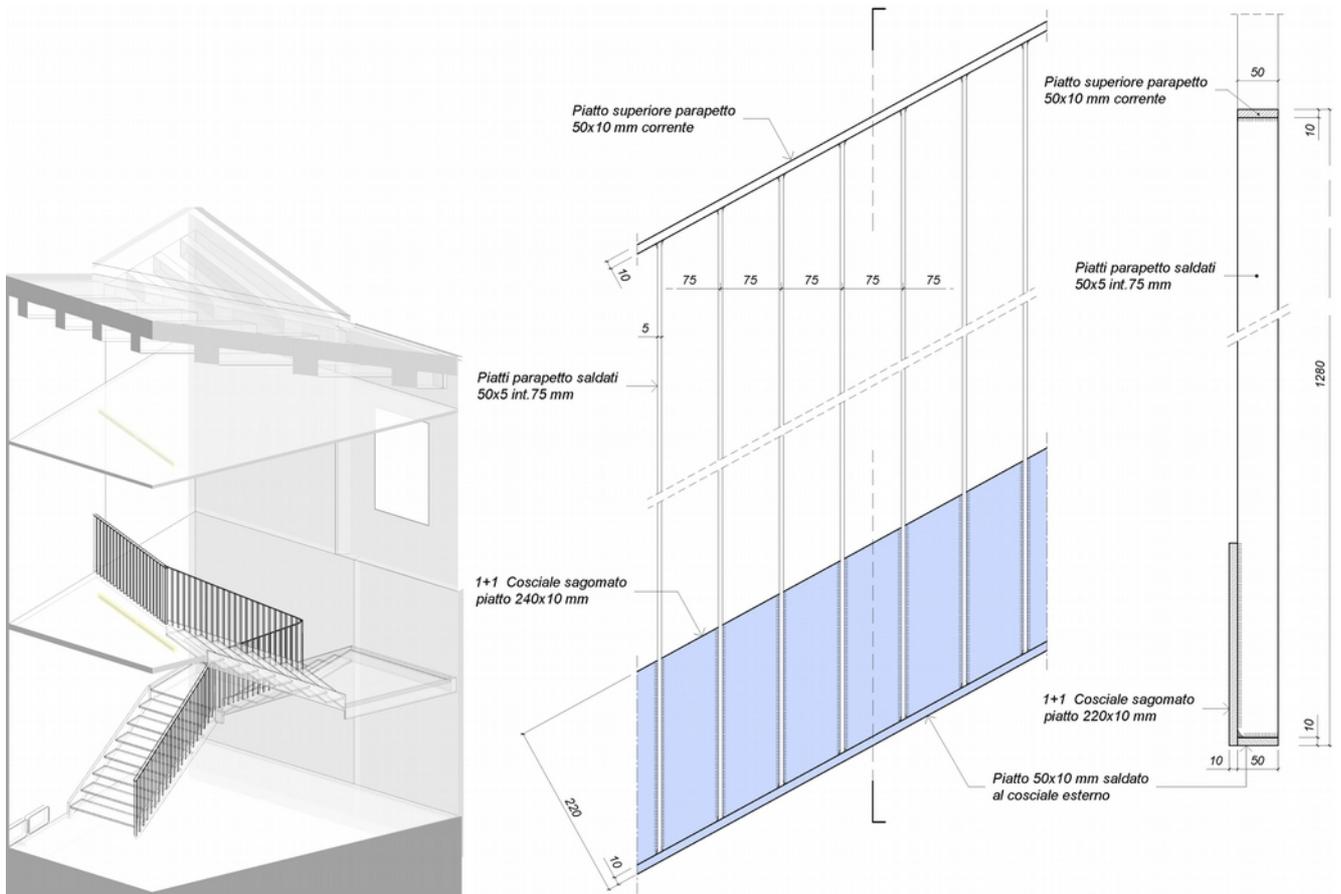
2. vano scala nord: si tratta di una scala 'di servizio' dedicata alla via d'esodo nord. La sua conformazione è condizionata dalla irregolarità della pianta del vano edilizio. La scala è integralmente metallica, costituita dal cosciale aderente alle murature, ovvero un profilato UNP 220, dal cosciale rivolto verso il vuoto, ovvero un piatto di mm 220x10 a cui è saldato un piatto ortogonale di 50x10 mm, di contenimento per il parapetto. I gradini e i pianerottoli sono formati da tubolari quadri 40x40x3mm saldati ai cosciali, con pedata in lamiera bugnata con finitura antisdrucciolo, sagomata in modo da coprire il tubolare e definire un battipiede di 60 mm di altezza. Il pianerottolo di sbarco ha l'intradosso rivestito da un controsoffitto in cartongesso, necessario per collocarvi la distribuzione dell'impianto di illuminazione.

55\_VANO SCALA NORD E DETTAGLIO DEL PARAPETTO TIPO

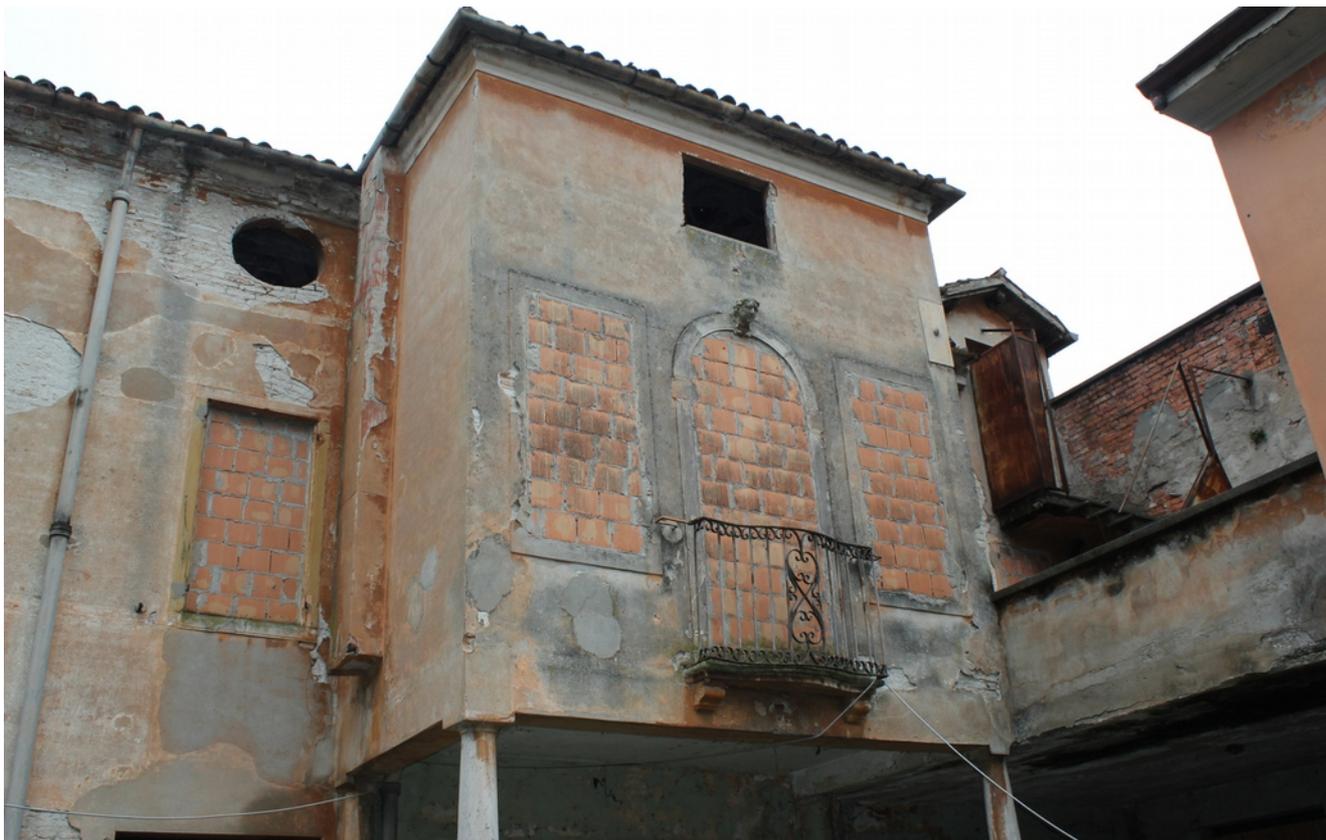
b) Elementi lapidei: sono presenti due colonne in pietra bianca, presumibilmente d'Istria, a sostegno dell'avancorpo; la cornice del foro centrale della trifora (appare in pietra solo la parte arcuata; ma necessita un approfondimento di indagine), con testa femminile in chiave; le cornici delle finestre della sezione sud della facciata, al primo piano. Le due colonne presentano residui di tinteggiatura di colore arancio, una lacuna cospicua alla base, alcune cavillature; l'arco e la testa appaiono ricoperti da sporcizia, nerume e muschi; lo stato conservativo più compromesso è quello delle cornici in pietra di Nanto, anche a causa della fragilità del materiale: sono presenti importanti fessurazioni, distacchi, inserti cementizi per il fissaggio postumo dei cardini degli scuri.

57\_FACCIATA DELLA VILLA, L'AVANCORPO

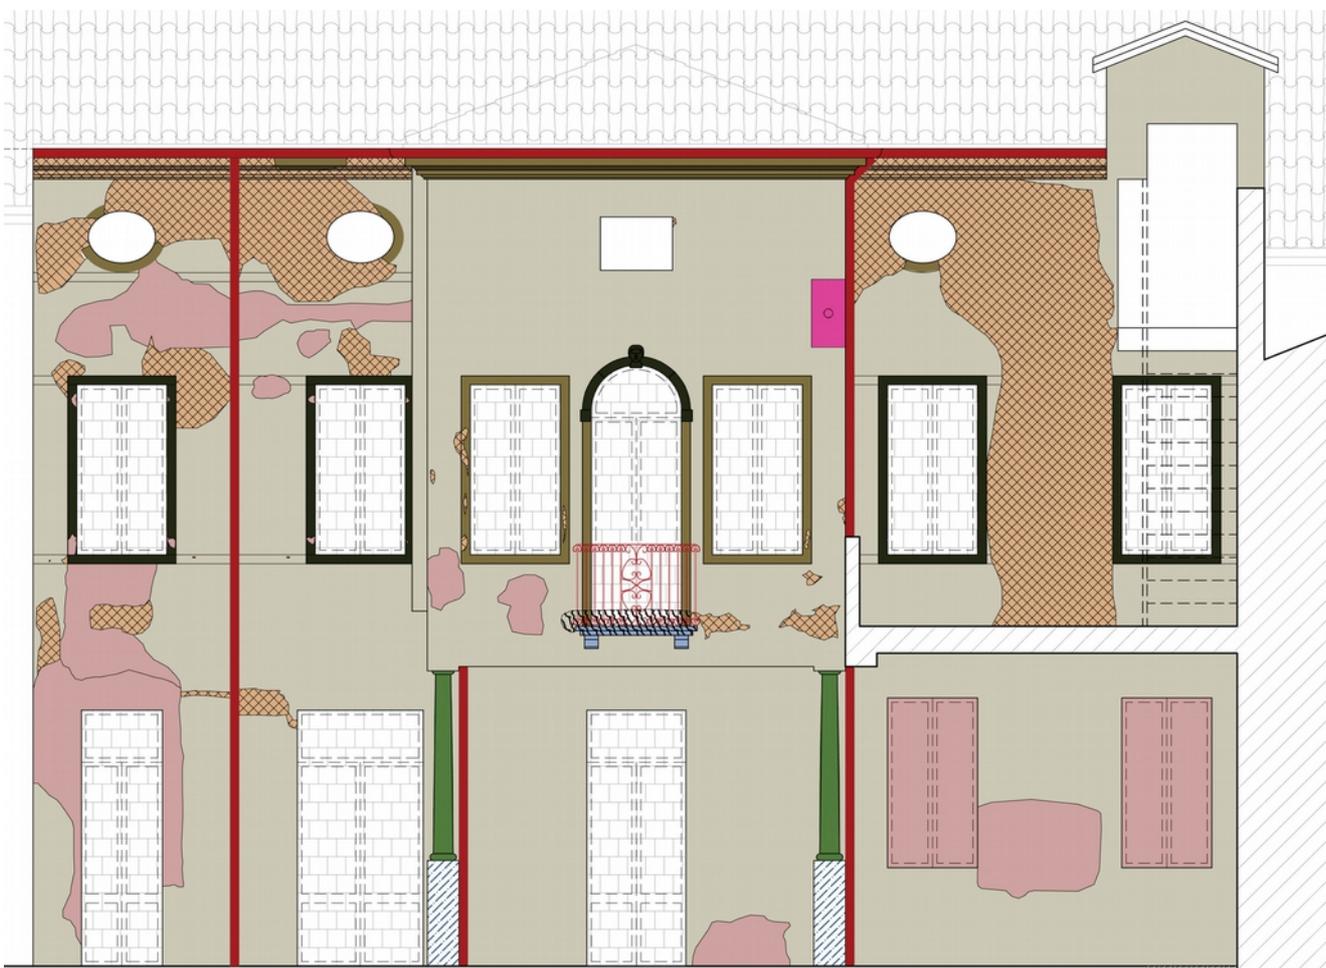
59\_ESTRATTO DALL'ELABORATO APPR\_031\_A14 CON ANALISI DEI DEGRADI DELLA FACCIATA PRINCIPALE DELLA VILLA

Per l'analisi dei degradi si fa riferimento all'elaborato APPR\_031\_A14; per l'illustrazione puntuale degli interventi di restauro si fa riferimento all'elaborato APPR\_032\_A15.

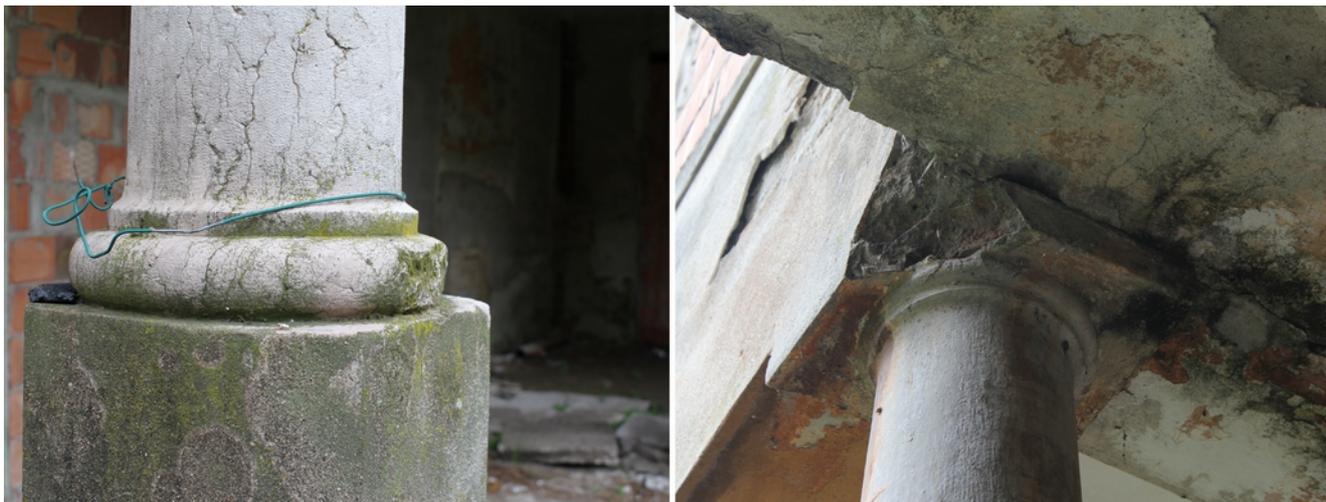
60\_LE COLONNE DELL'AVANCORPO DELLA VILLA

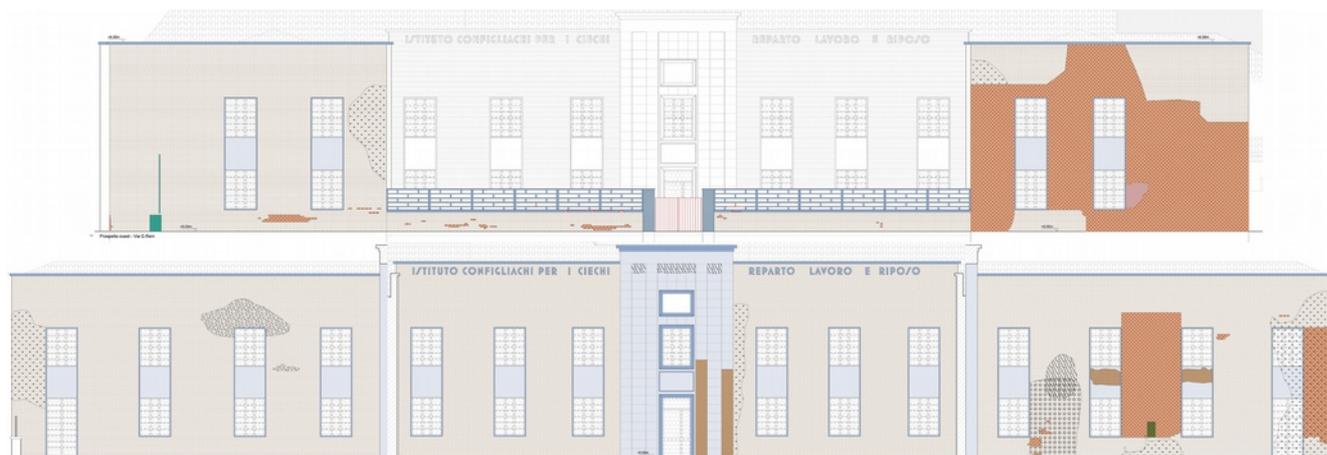
Il rivestimento in cotto è posato su uno strato di malta bastarda. Esso presenta diffuse lacune, in particolare nell'ala sud; l'intero fronte sud-ovest, affacciato su via Guido Reni, è sostanzialmente perduto, così come buona parte della facciata settentrionale dell'ala sud; questa in particolare è soggetta a distacchi estesi dovuti a rigonfiamenti per infiltrazione di acque meteoriche e successivo 'scoppio' delle superfici, con crolli improvvisi e repentini del rivestimento, piuttosto rischiosi in fase di cantiere. La diffusa vegetazione rampicante si insinua nei distacchi e accentua sensibilmente i fenomeni di degrado. Tra la stesura del progetto definitivo e quella del presente esecutivo è avvenuto il crollo di altro un settore del rivestimento dell'ala sud.

61\_ESTRATTO DALL'ELABORATO APPR\_031\_A14CON ANALISI DEI DEGRADI DELLE FACCIATE GARGNANI. IN ARANCIO PIU' INTENSO LE LACUNE NEI RIVESTIMENTI
