MISSIONE M5C2 - COMPONENTE C2 - AMBITO INTERVENTO INVESTIMENTO 2.3  
"PROGRAMMA INNOVATIVO NAZIONALE PER LA QUALITÀ DELL'ABITARE"

# RESTAURO E RIQUALIFICAZIONE DELL'ISTITUTO EX CONFIGLIACHI IN VIA GUIDO RENI

## PROGETTO ESECUTIVO

CODICE OPERA	DATA
LLPP EDP 2021/137	GIUGNO 2023
DESCRIZIONE ELABORATO	NUMERO
RELAZIONE TECNICO ILLUSTRATIVA	<b>APPR_005</b>
	CODICE ELABORATO
	<b>RG</b>
I PROGETTISTI	IL RESPONSABILE UNICO DEL PROCEDIMENTO
<i>coordinamento e progettazione architettonica:</i> STUDIOMAS ARCHITETTI 35125 Padova via Falloppio 39 - +39 049 8764030 - www.studiomas.com - info@studiomas.com	
<i>progetto strutturale e sicurezza:</i> VENICE PLAN INGEGNERIA srl 30172 Venezia Rampa Cavalcavia 26/A - +390415314590 - www.ingegneriavenezia.it - info@veniceplan.com	
<i>progetto impiantistico:</i> STUDIO CASSUTTI sas 35133 Padova via Cortivo 2 - +39 049 8936020 - www.studiocassutti.com - tecnico@studiocassutti.com	
<i>modellazione BIM:</i> BIM DESIGN GROUP srl 30135 Venezia Santa Croce 466/G - +39 3472585835 - info@bdgroup.it	Arch. Domenico Lo Bosco
<i>BIM manager:</i> arch. Matteo Nativo 800118 Mugnano di Napoli via Meucci 17 - +39 3386311076 - arch.matteonativo@gmail.com	IL CAPO SETTO

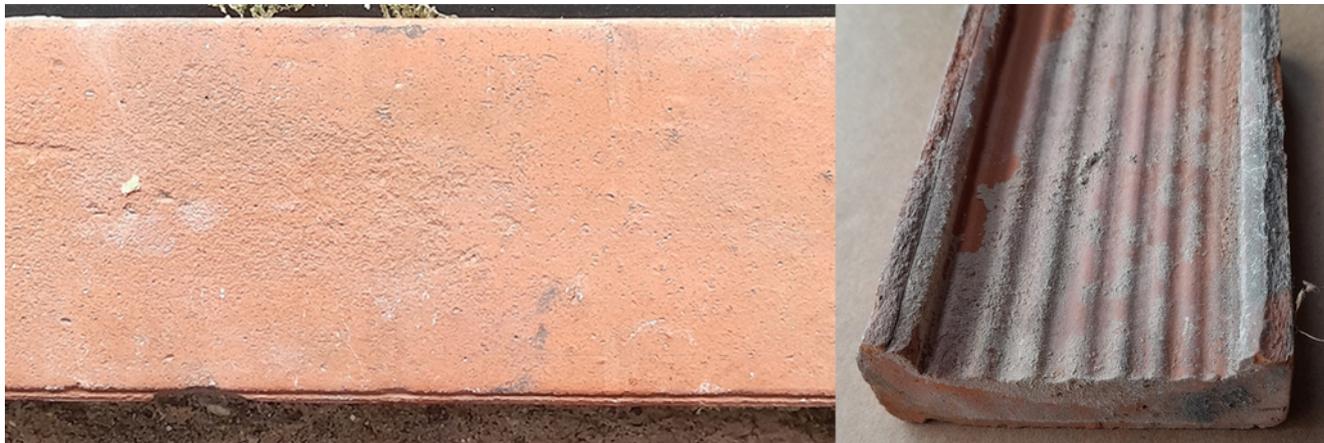
62\_FOTOGRAFIA DI UN TOZZETTO DEL RIVESTIMENTO

Le fughe orizzontali tra i corsi di cotto del rivestimento sono profonde, tanto che la linea d'ombra cui dà forma il sole in corrispondenza di ogni corso è netta e marcata. Tra un tozzetto e l'adiacente nello stesso allineamento invece non c'è fuga verticale ma continuità, a rafforzare l'effetto della segnatura a righe orizzontali dei fronti su via Reni. Anche la base della recinzione sulla strada viene finita con il medesimo rivestimento.

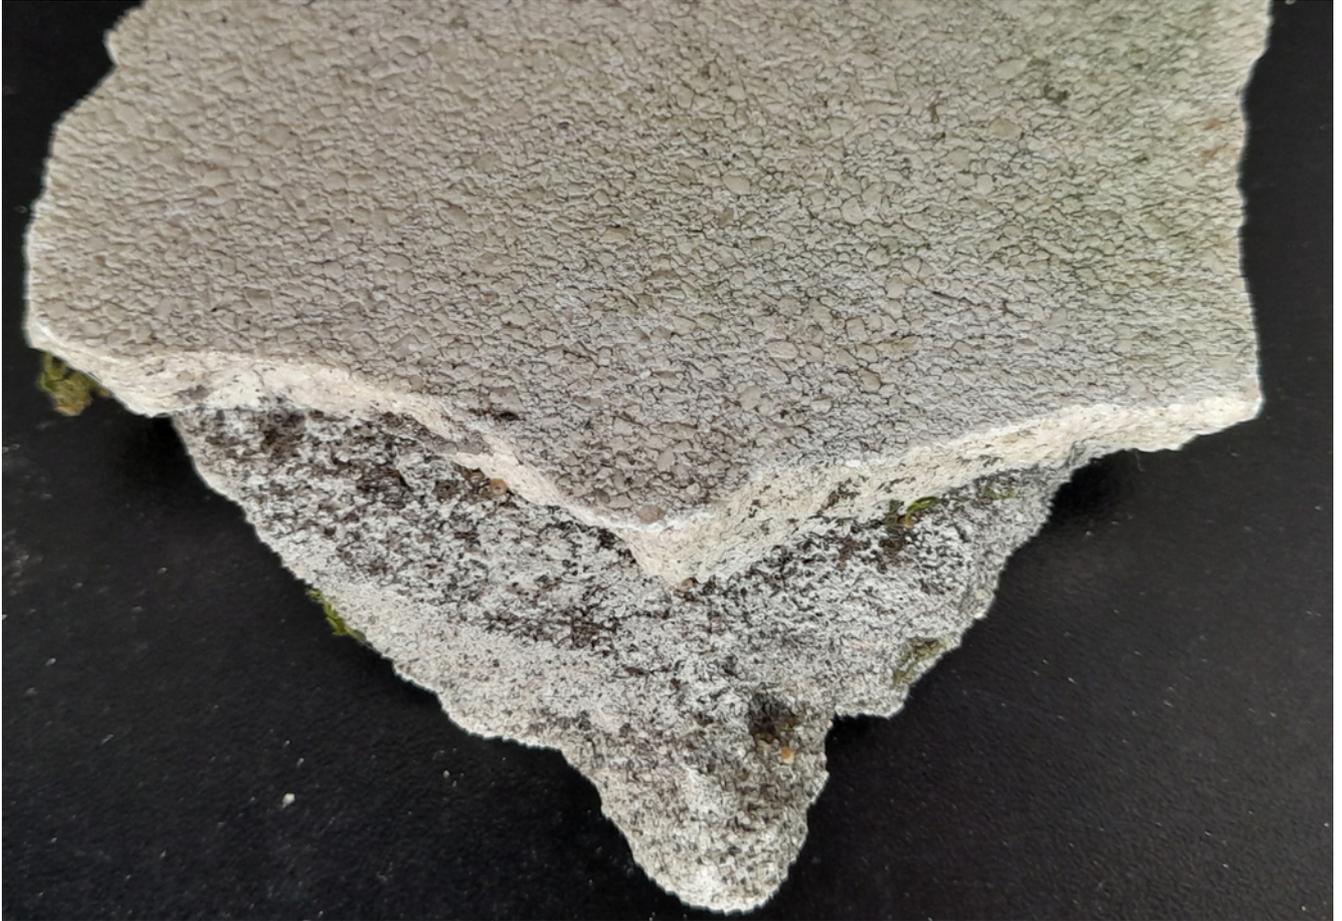
- cornici delle finestre, con spessore mm 50, profondità circa mm 250
- cornicione superiore, con spessore mm 120, sagomato sulla faccia superiore per lo scolo delle acque piovane
- portale di ingresso, in forma di cornici massicce perimetrali ai varchi
- pilastri del portale di ingresso, in forma di rivestimento di spessore mm 10-15, applicato sulla superficie intonacata, e segnato da stilature e finte fughe

63\_FRAMMENTO DEL RIVESTIMENTO PARZIALMENTE STACCATO DEI PILASTRI DEL PORTALE

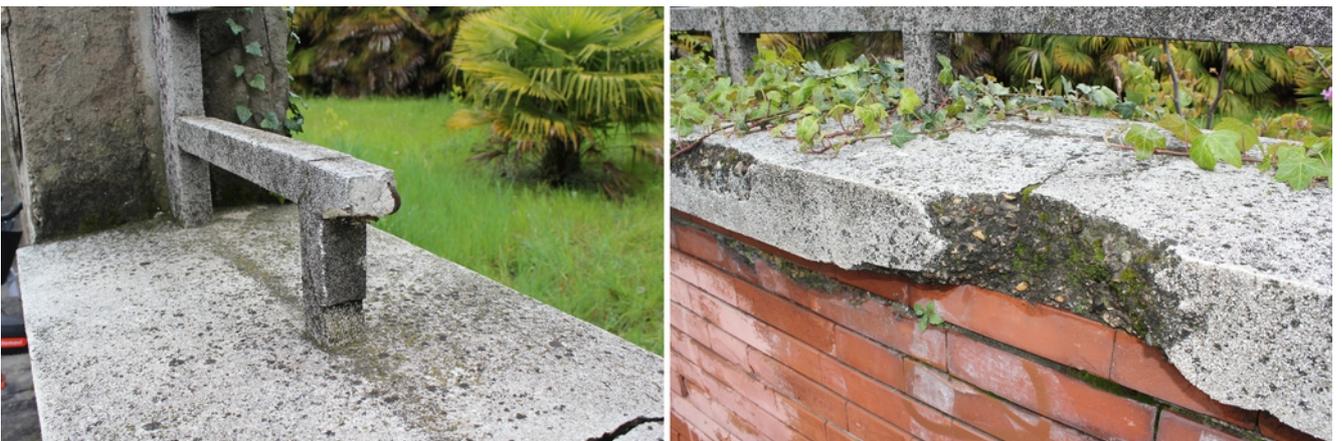
- bancalini della recinzione, in forma di conglomerato cementizio rivestito con pastina di cemento bianco
- moduli della recinzione, in cemento bianco a tutta sezione

64\_LA RECINZIONE SU VIA GUIDO RENI. I MODULI SONO IN CALCESTRUZZO BIANCO A TUTTA SEZIONE; I BANCALINI SONO IN CONGLOMERATO GRIGIO CON RIVESTIMENTO CON PASTINA DI CEMENTO BIANCO, POLVERE E MICROGRANIGLIA DI MARMO

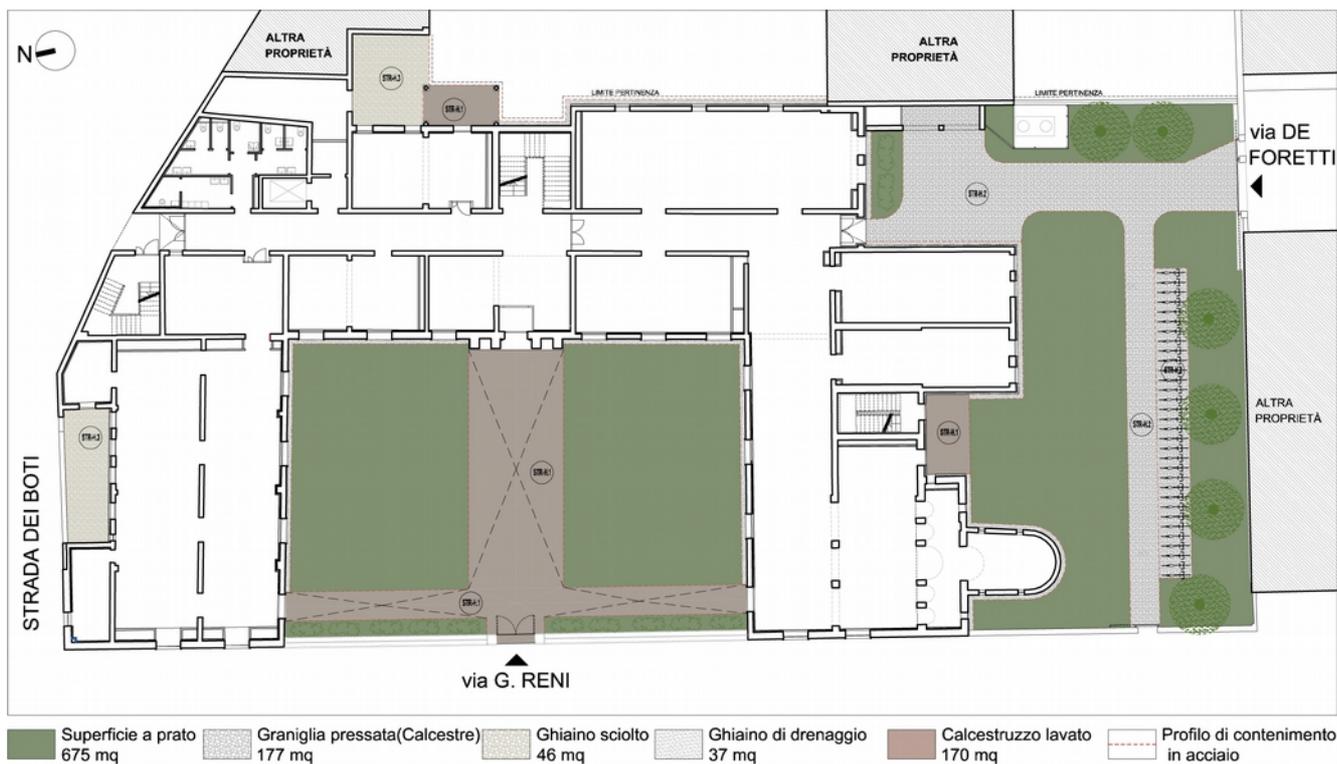
#### 66\_SISTEMAZIONI ESTERNE

La corte di ingresso è separata dal marciapiede di via Guido Reni da una recinzione in muratura, alta circa cm 105, posta in continuità con le facciate e rivestita con tozzetti in cotto. La muratura è sormontata da pannelli forati in calcestruzzo bianco, realizzati fuori opera, modulari. In asse col portale di ingresso si apre l'unico varco della recinzione. Si prevede di restaurare la base in muratura, con la stessa procedura messa a punto per le facciate, e di recuperare per quanto possibile i pannelli in calcestruzzo. Della sistemazione originaria di progetto della corte interna non restano tracce, probabilmente non è mai stata realizzata; essa prevedeva una fontana circolare centrale e un disegno quadripartito delle aiuole. Il presente progetto prevede la tripartizione della corte, con una fascia centrale lastricata, della stessa larghezza del portale, e due fasce laterali più ampie, lasciate a prato. A ridosso della recinzione una seconda fascia lastricata, di larghezza minore e ortogonale alla prima, collega le altre due porte aperte sulle facciate principali, ed è preceduta da due aiuole, addossate al muro di recinzione. Il lastricato è previsto in calcestruzzo lavato, con legante cemento bianco/rosa e graniglia di marmo bianco/rosso, con cordone di contenimento in acciaio di spessore mm 8.

Le aree esterne di competenza del presente intervento sono limitate alla corte di ingresso, larga 28 metri e profonda 19 metri, al giardino sud, largo circa 14 metri per 32 di lunghezza, al piccolo cortile su strada dei Boti, al sottoportico della villa, con adiacente area scoperta.

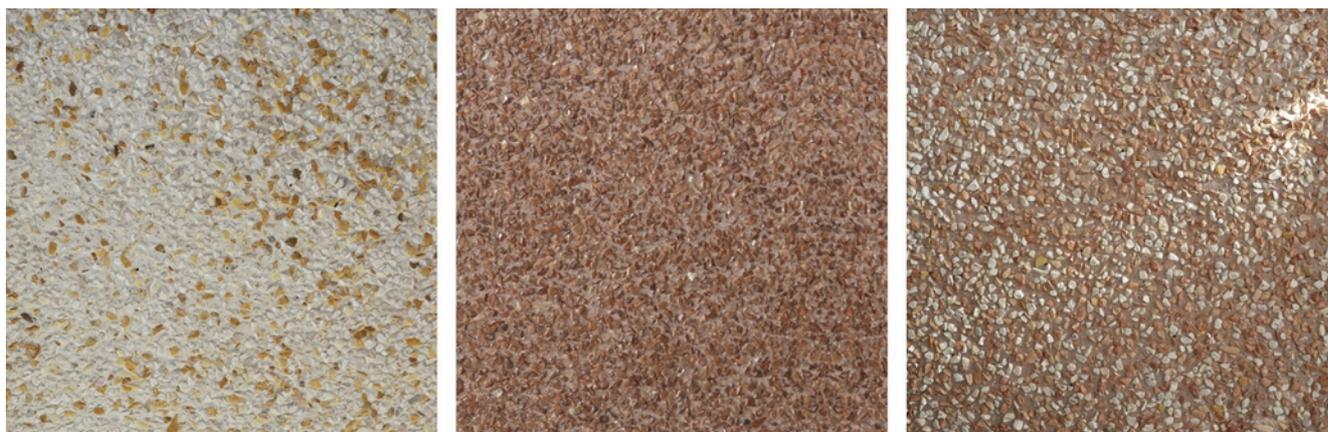
67\_CAMPIONATURE DI RIFERIMENTO PER I LASTRICATI IN GHIAINO LAVATO

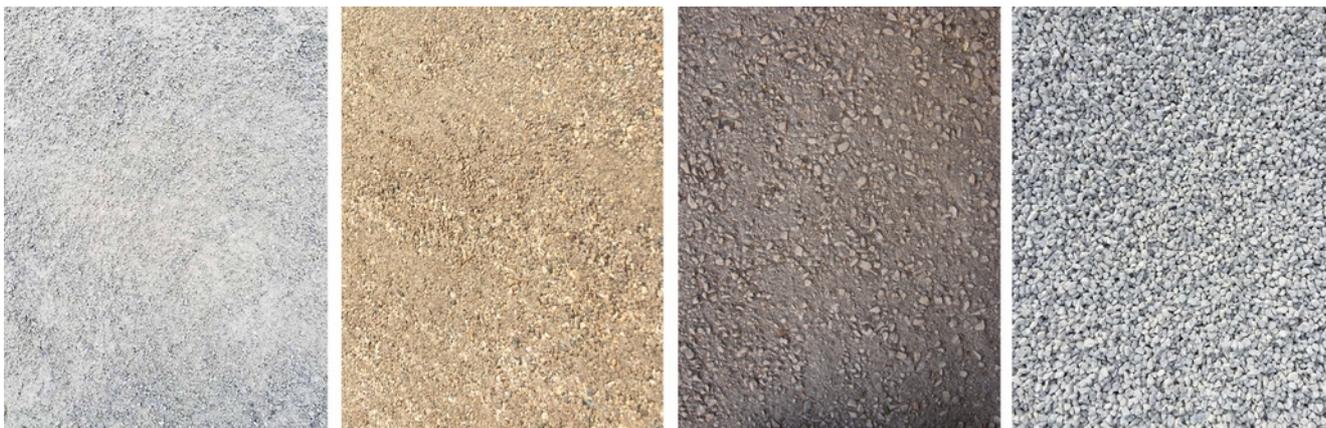
L'area a giardino posta al limite meridionale dell'area, arricchita dalla presenza di alcuni tigli e magnolie, viene conservata integralmente permeabile, con superficie a prato suddivisa da un percorso pedonale in 'calcestre' stabilizzato, ovvero uno strato di graniglia compattata con eventuale integrazione di cemento, che attraversa l'area, dal cancello pedonale su via Guido Reni fino a quello carraio e pedonale su via De Foretti; il percorso è confinato da bordature in lamiera; a sud del percorso, come sua estensione, è prevista l'area per il parcheggio delle biciclette. Il portico della villa e il portico della terrazza sud sono previsti lastricati con calcestruzzo lavato. Il cortile su strada dei Boti e la piccola area di pertinenza a nord dell'avancorpo della villa sono in ghiaio sciolto.

68\_CAMPIONATURA DELLE SUPERFICI DRENANTI DEI PERCORSI PEDONALI ESTERNI

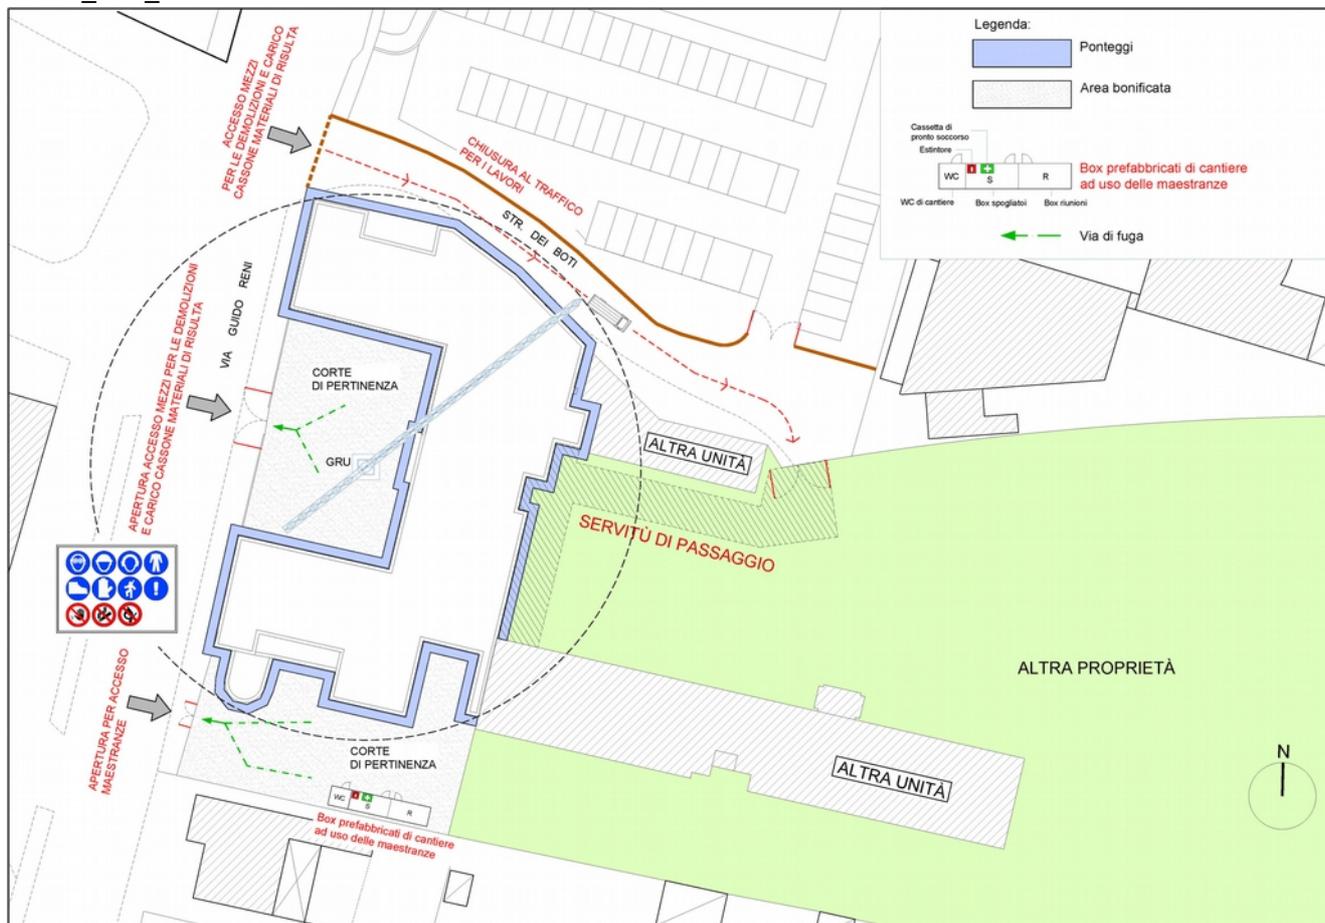
69\_SCHEMA DELL'AREA DI CANTIERE TRATTO DAL PSC (VEDASI APPR\_131\_PSC)

I possibili accessi al cantiere sono:

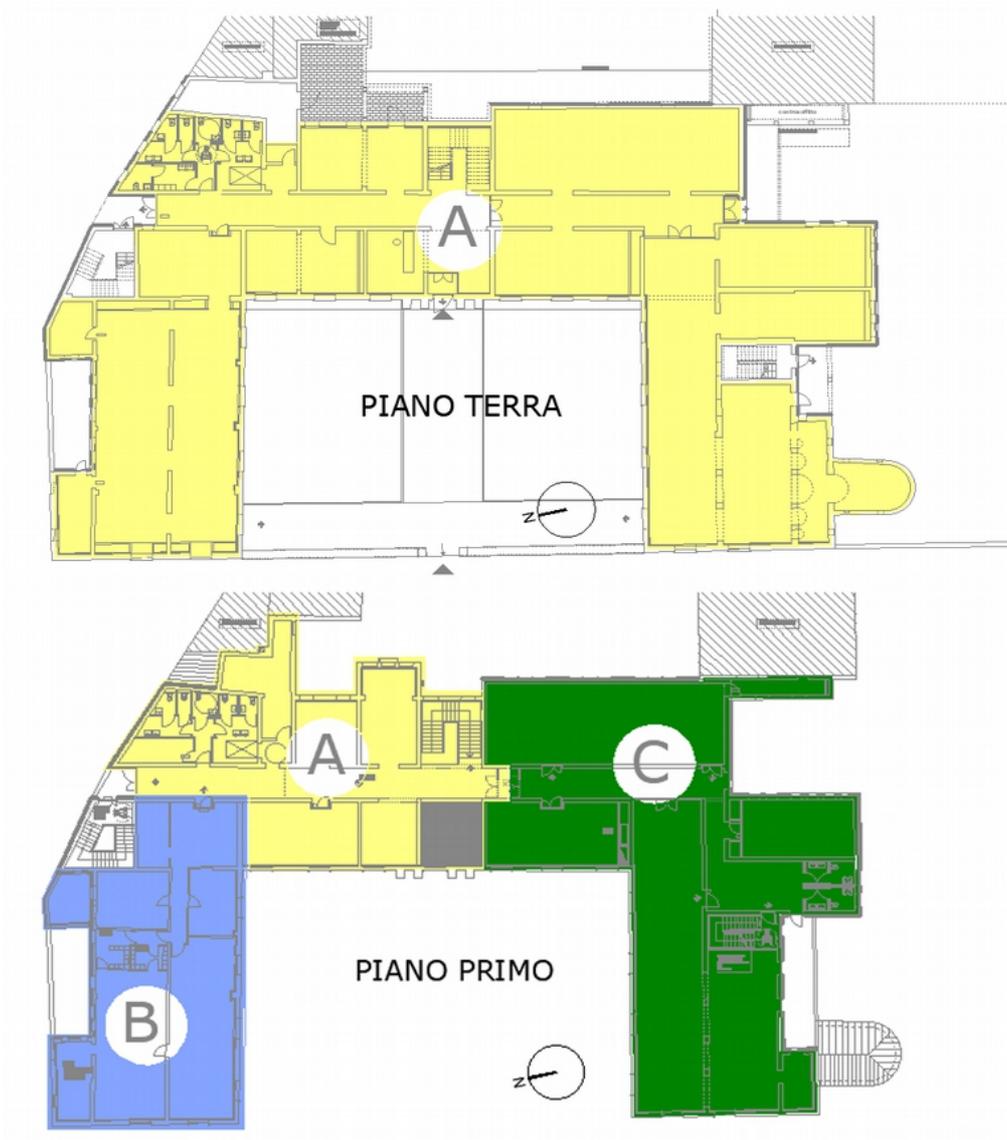
70\_SCHEMA DELLE ZONE FUNZIONALI DEL PROGETTO IMPIANTISTICO

- A. parte espositiva ed ambienti ad uso della collettività (laboratori, aule didattiche, sale espositive ecc.), sviluppata su tutta l'area del piano terra e parte degli spazi del corpo centrale del piano primo.
- B. Zona destinata a ospitare un laboratorio formativo di cucina, piano primo nel lato N/O dell'edificio
- C. Zona ad uso di sala conferenze e biblioteca al piano primo nel lato SUD dell'edificio

Gli impianti di climatizzazione estiva ed invernale sono stati divise in tre zone per assecondare esigenze funzionali e gestionali diverse, come richiesto dall'amministrazione, così identificate:

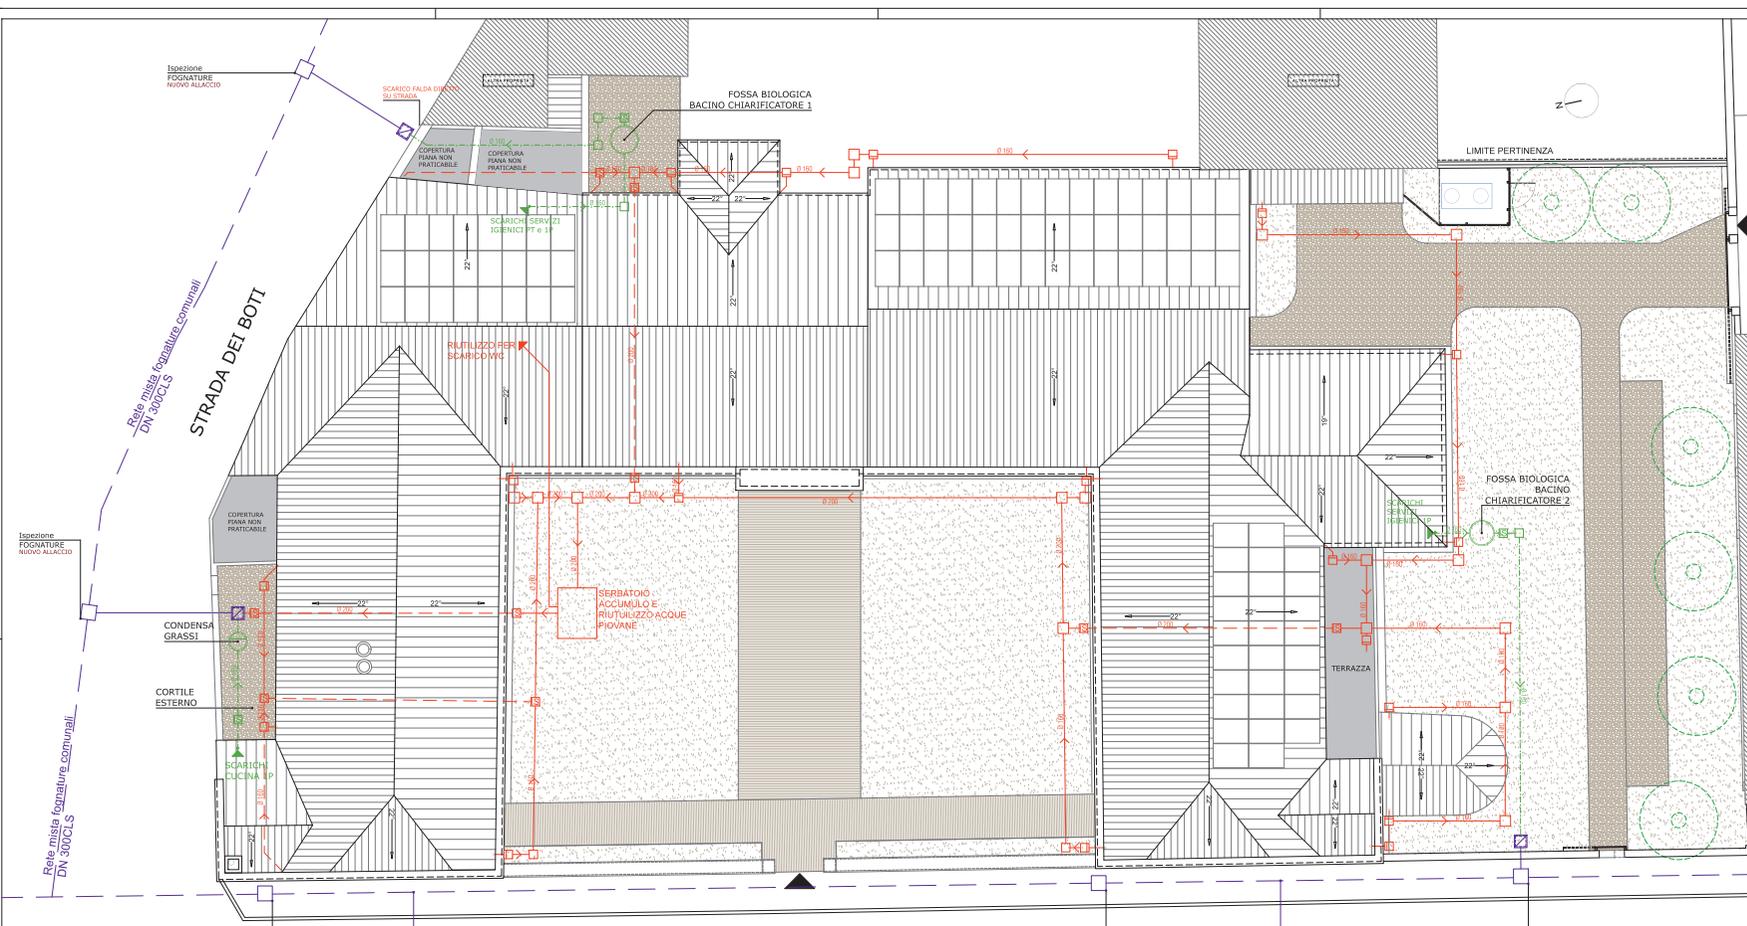
CODICE OPERA LLPP EDP 2021/137	DATA MAGGIO 2023
DESCRIZIONE ELABORATO SOTTOSERVIZI ESTERNI - OPERE FOGNARIE SCALA 1:100	NUMERO <b>01</b> CODICE ELABORATO <b>CNF_RS</b>
PROGETTISTI coordinamento e progettazione architettonica: STUDIOMAS ARCHITETTI progetto strutturale e sicurezza: VENICE PLAN INGEGNERIA srl progetto impiantistico: STUDIO CASSUTTI sas modellazione BIM: BIM DESIGN GROUP srl	IL RESPONSABILE UNICO DEL PROCEDIMENTO Arch. Domenico Lo Bosco
BIM manager: arch. Matteo Natio esperto energetico: arch. Massimo Righetto progettista architettonico: arch. Riccardo Bellini	IL CAPO SETTORE Ing. Matteo Barilli
