COMUNE DI PADOVA

RIQUALIFICAZIONE LATO SUD STADIO EUGANEO:

OPERE PER LA SALVAGUARDIA DEI LAVORI ESEGUITI

| Relazione tecnico illustrativa delle strutture | | | |

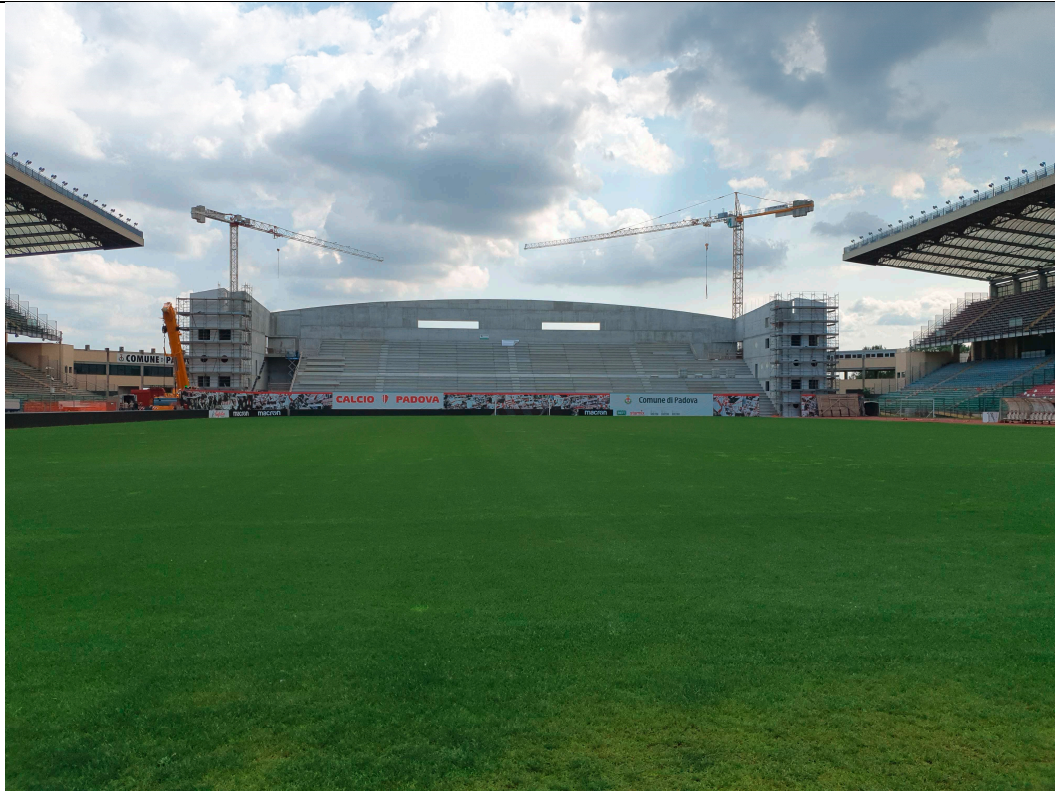
Fig. 1: Foto cantiere attuale, fronte

Attualmente la struttura si presenta quasi completata rispetto al progetto strutturale originario approvato. Sono realizzati tutti i muri in c.a., entrambe le torri laterali ed il muro di spina centrale compreso la delimitazione della palestra dietro la curva. Sono realizzati tutti i solai in c.a. (predalle, solette piene ed alveolare), i pilastri per l'appoggio della nuova copertura lignea delle palestre in corrispondenza della vecchia curva sud. E' quasi completa anche la struttura in carpenteria di copertura della nuova curva, mentre manca completamente la copertura delle palestre, gallerie e ali laterali con le due torri. Mancano anche le strutture di collegamento fra gli ingressi della vecchia curva con le due gallerie, devono essere riviste le spalle in c.a. in corrispondenza delle aperture degli smonti dell'ascensore con delle lievi demolizioni e ricostruzioni. Non sono state realizzate le scale all'interno dei rispettivi vani, comprese quelle per accesso alla trave reticolare di copertura della curva. Mancano anche le due scale di accesso dall'esterno alla quota della palestra e spogliatoi e i servizi igienici per disabili a quota +9,50 m. Non sono state realizzate le demolizioni in corrispondenza dei futuri appoggi delle travi di banchina in galleria su pannelli prefabbricati esistenti.

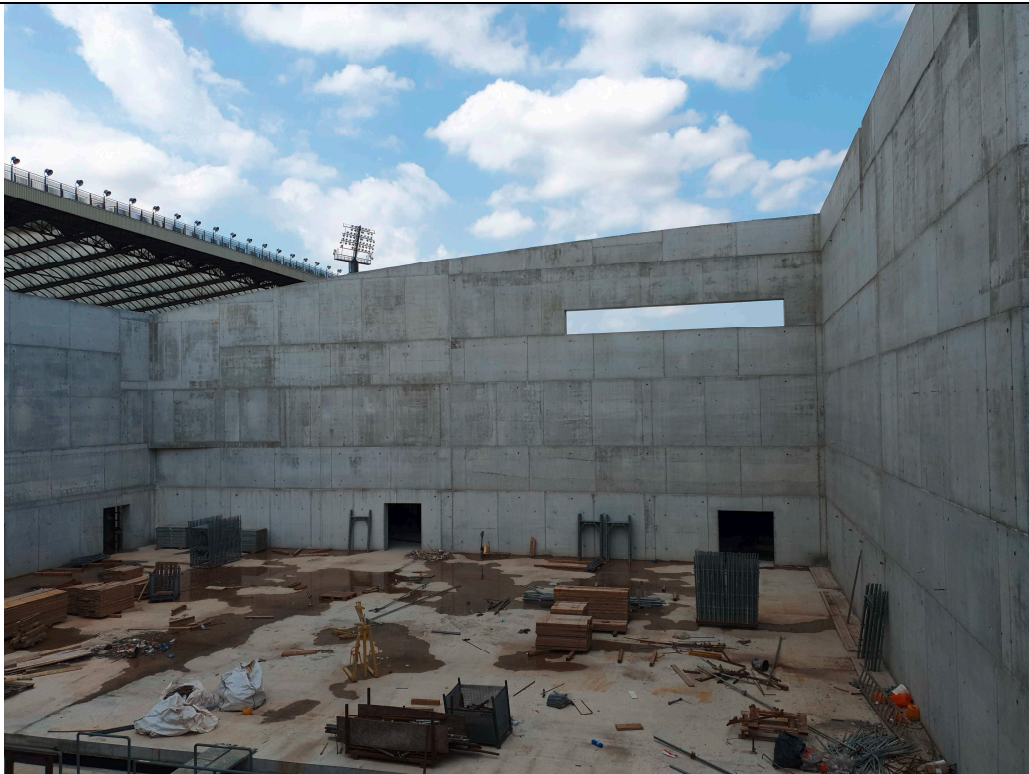
Fig. 2: Foto cantiere attuale, lato palestre ovest

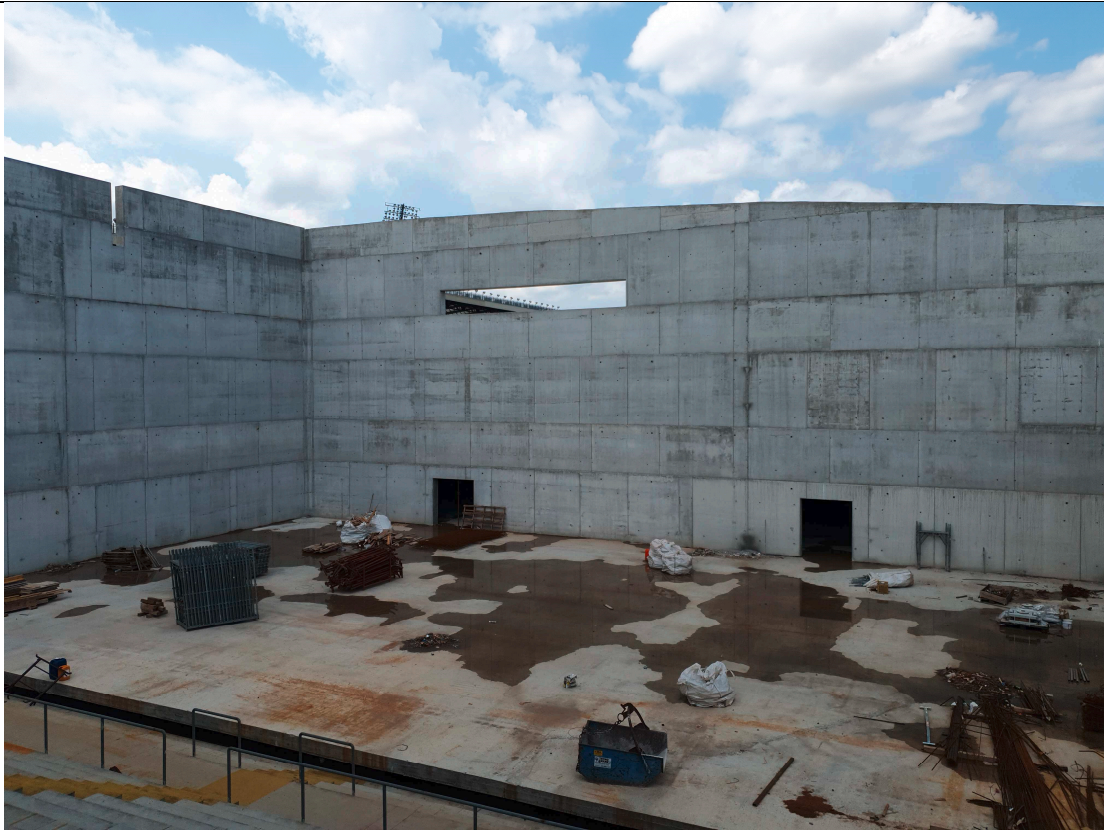
Fig. 3: Foto cantiere attuale lato palestre est

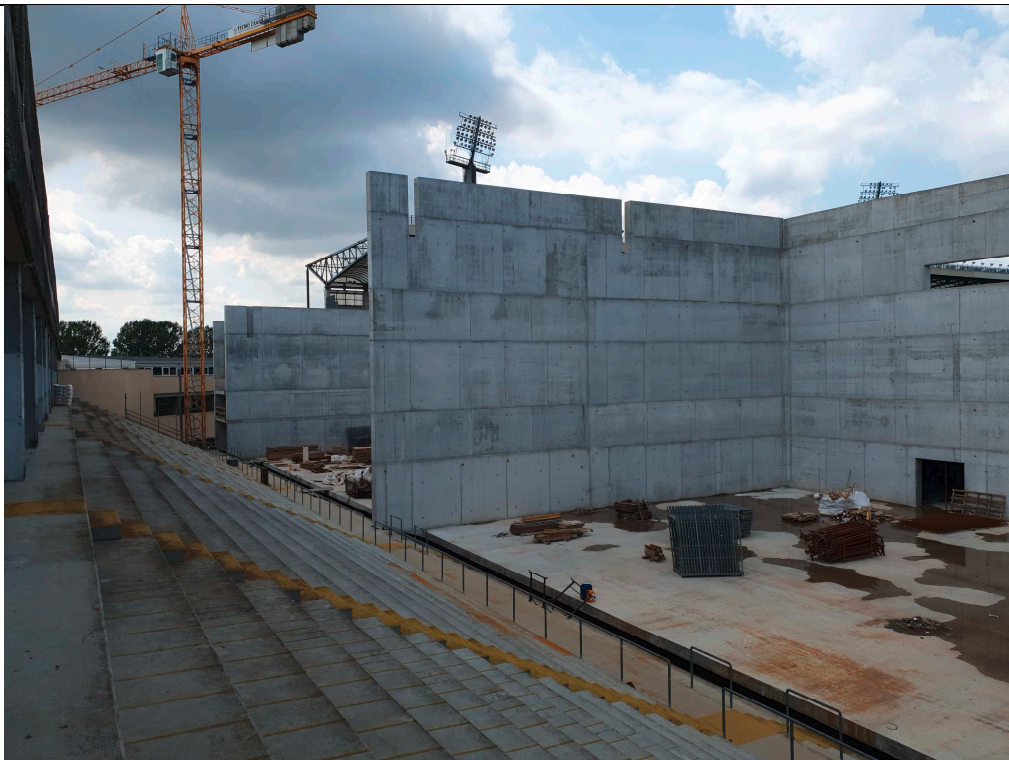
Fig. 4: Foto cantiere attuale lato palestre sud

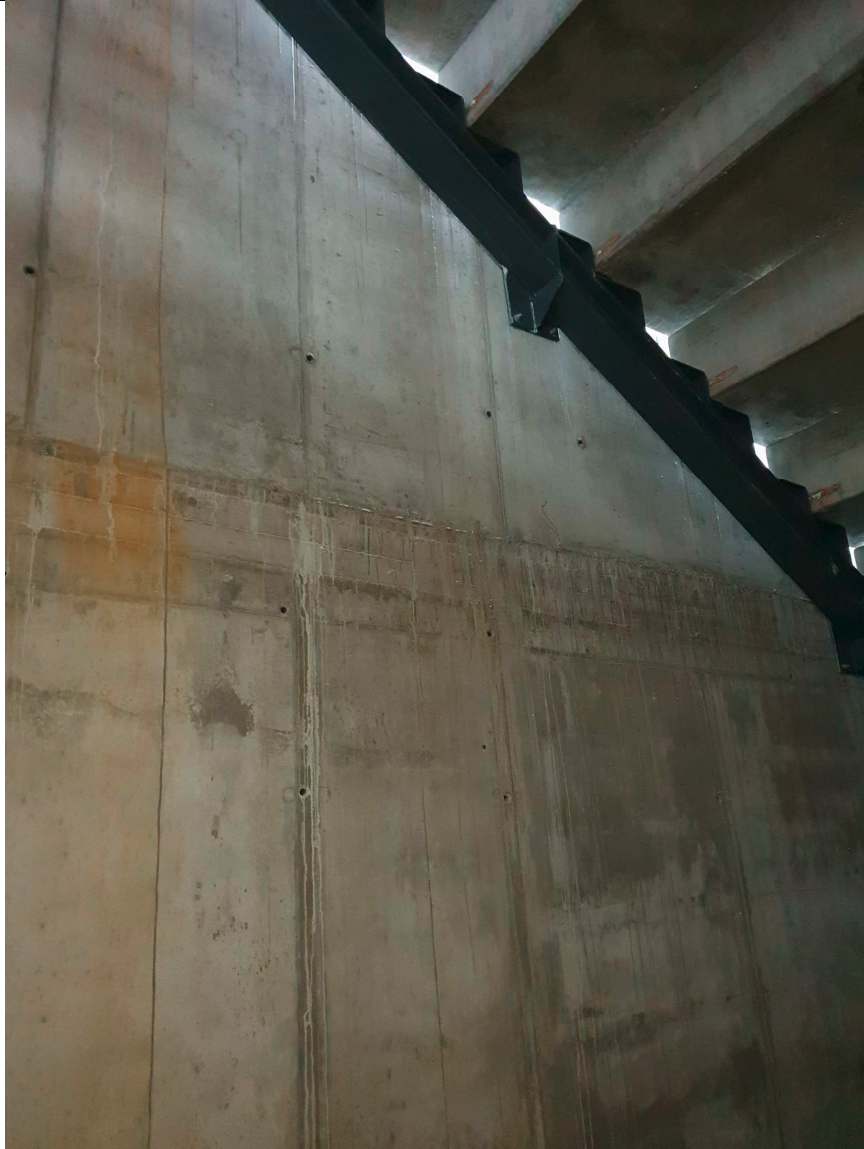
Fig. 5: Foto cantiere attuale sotto tribuna (trave porta gradone)

Sotto alla tribuna, a quota palestre, sarà realizzato un muro in blocchi di calcestruzzo aerato $H= 2,30$ m circa, da estradosso solaio a intradosso tribuna, tale da compartimentare i futuri spogliatoi dai sottostanti magazzini. Sempre sotto tali tribune saranno realizzate le protezioni delle carpenterie metalliche attualmente a vista (mensole e travi di bordo) con vernici intumescenti appropriate.

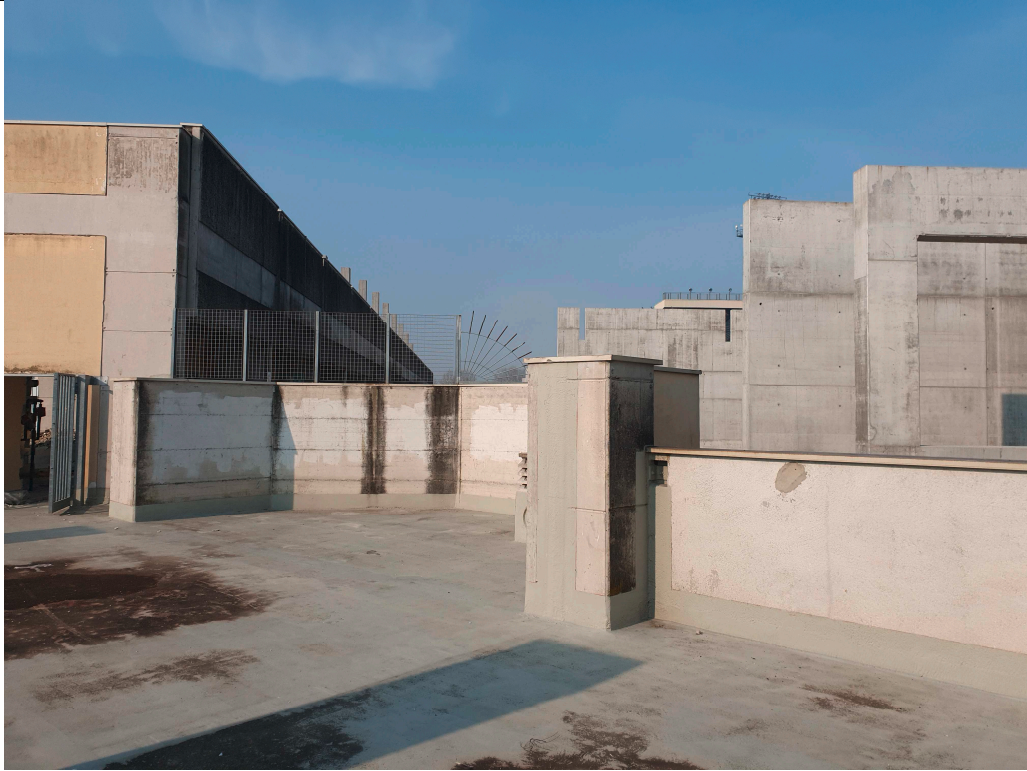
Fig. 6: Foto cantiere attuale collegamento ad esistente
