I CICLI AFFRESCATI
DEL XIV SECOLO DI PADOVA

SETTORE VERDE, PARCHI E AGRICOLTURA URBANA

Oggetto: abbattimento di 11 piante di Prunus Cerasifera Pissardii in via Cristoforo Moro (n. inv. 11-13-15-19-23-25-28-29-41-43-52). Delibera del C.C. n. 2006/0042 del 05/06/06.

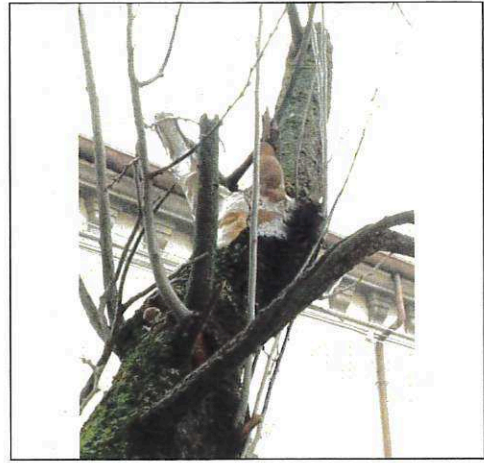
Nr. albero 11	Cartellino
Coordinate 724.173,06 / 5.031.782,55	
Proprietà Area di proprietà

Note Presenza di carpoforo di fungo agente di carie, al colletto e sulle branche (Phellinus).

Colletto	Carpofori (3)
Branche	Carpofori (3), Monconi necrotizzati (2), Rottura (2), Seccumi (3)
Chioma	Disseccamento (2)
Agenti patogeni	Phellinus tuberculatus (3), Ganoderma spp (3)
Interferenze	Edifici - muri (1), Fognature - cavidotti interrati (2)

Tipo lavoro	null	Data fine prevista
ABB - Abbattimento pianta		10/03/2024

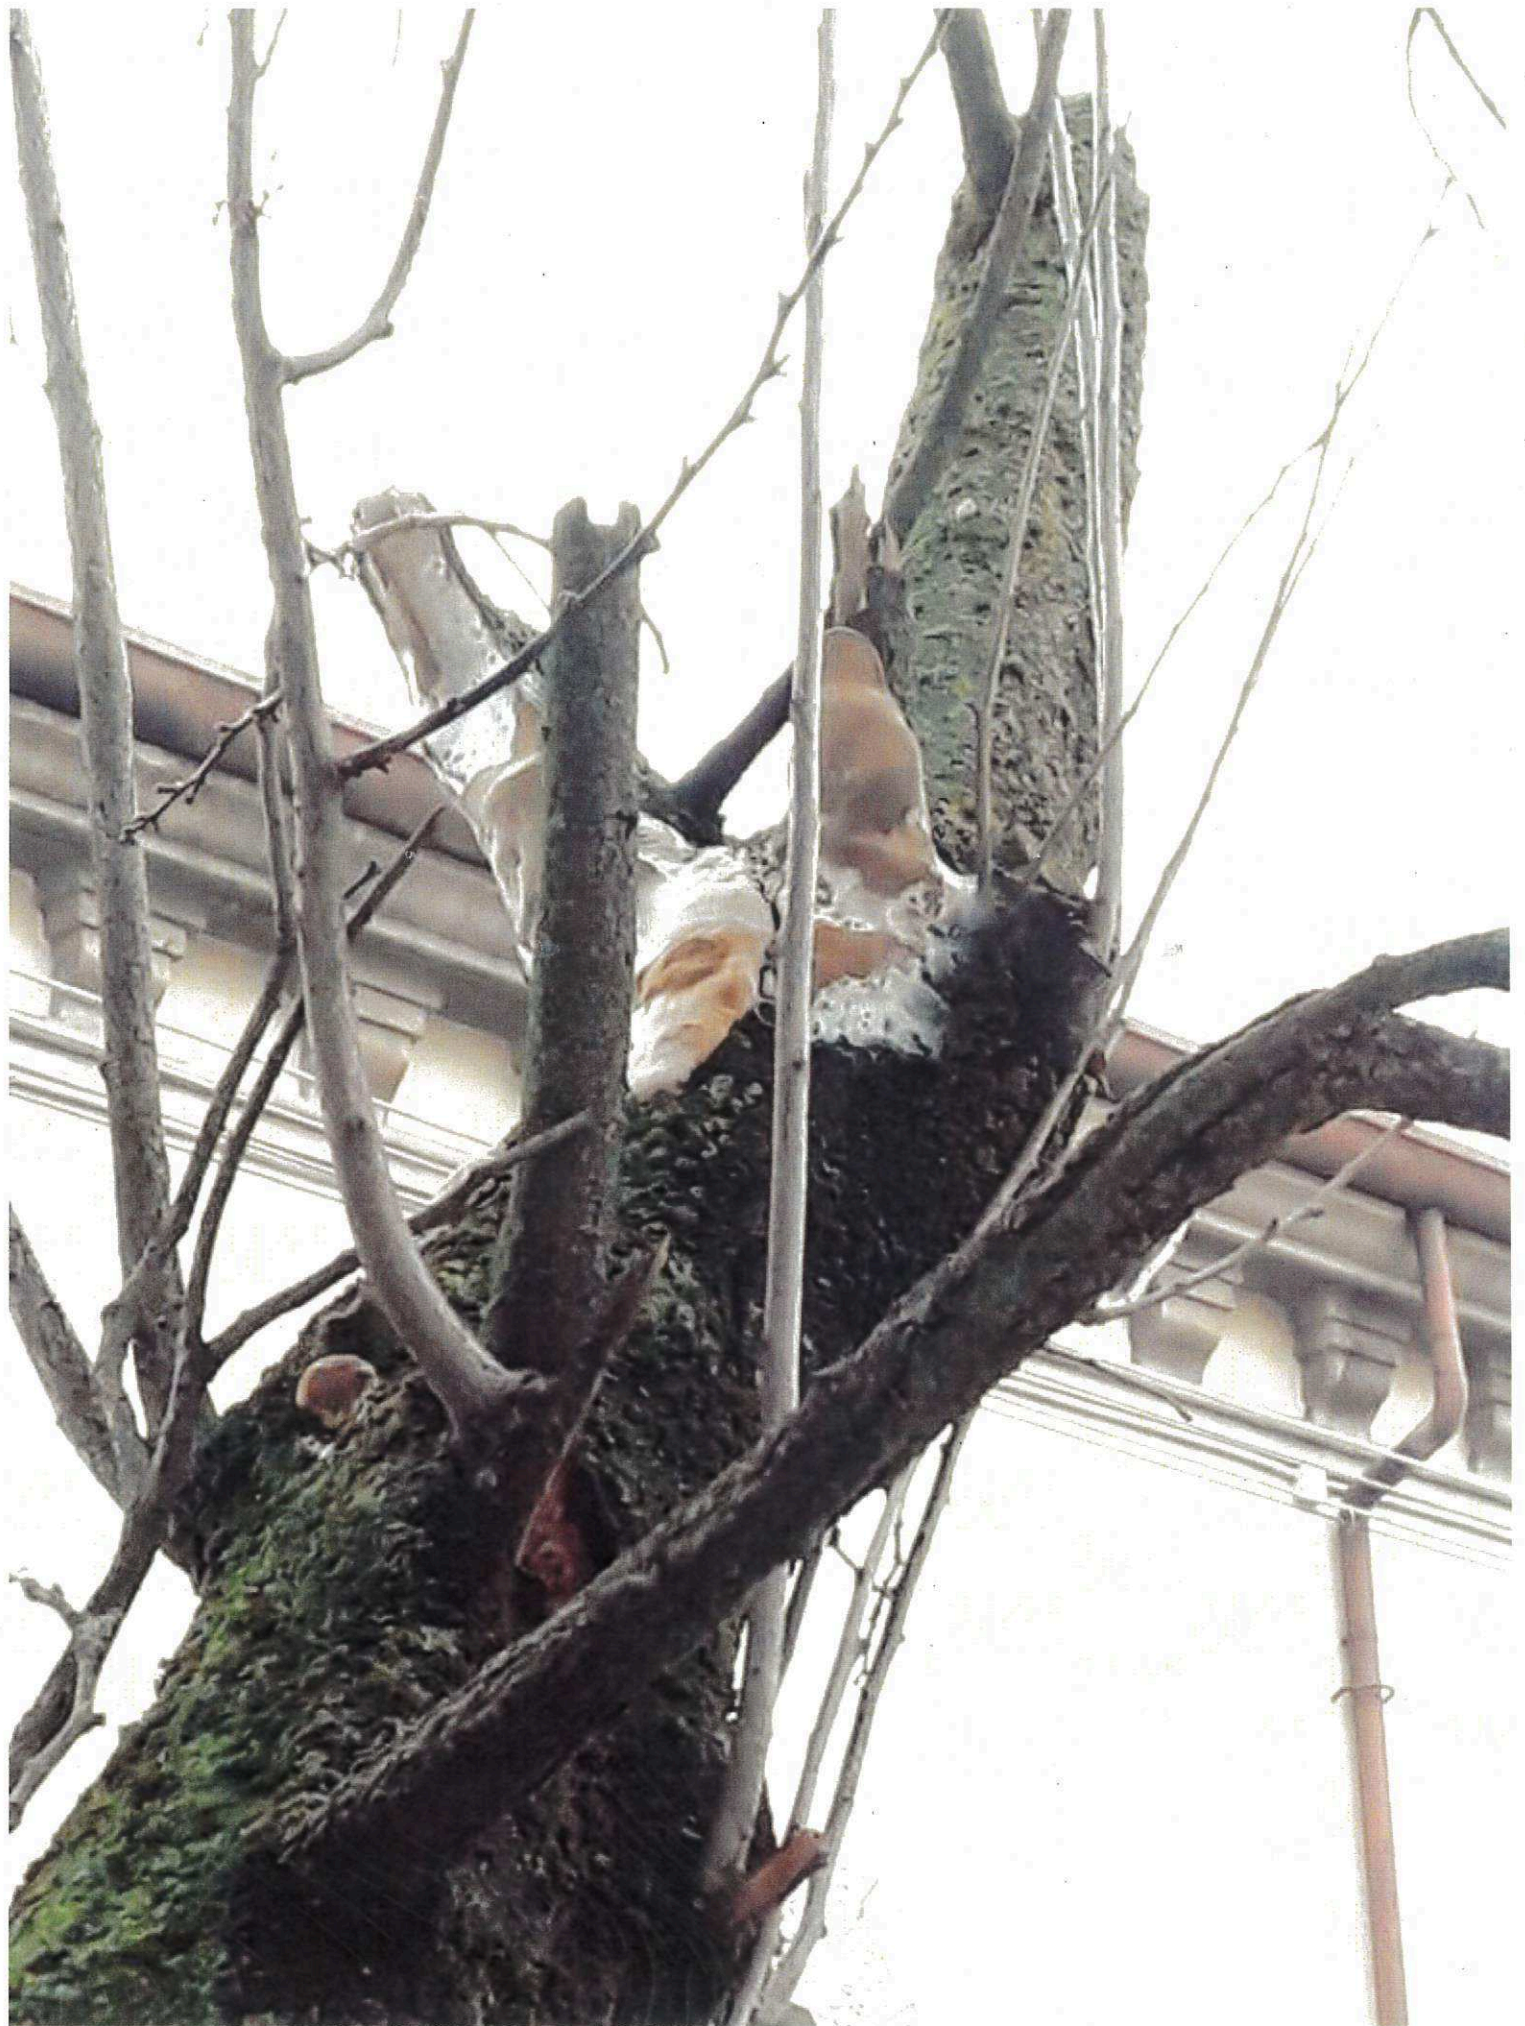
Nr. albero 13	Cartellino
Coordinate 724.174,15 / 5.031.730,93	
Proprietà Area di proprietà

Note Branca primaria nord interamente infestata da *Phellinus punctatus* che determina fragilità del ramo. Si osserva infatti sbrancatura con branca pericolante. Non si ritiene siano possibili interventi gestionali arboricolturalemente accettabili. L'eliminazione della branca nord sbilancerebbe tutta la chioma.

Tipo lavoro	null	Data fine prevista
ABB - Abbattimento pianta		09/03/2024

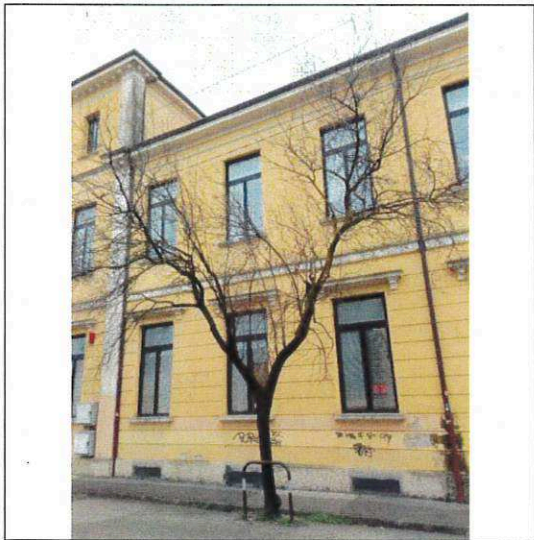
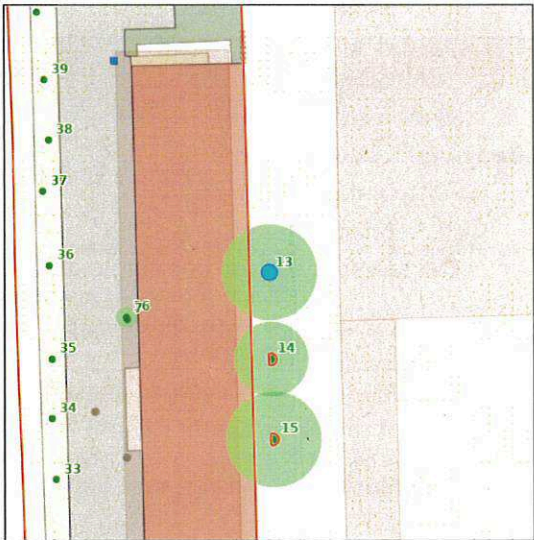
CPC: D - Gravità estrema

Radici	Spazio radicale sottodimensionato (3)
Castello	Codominanza (2), Ferite da taglio marcescenti (2)
Branche	Branche secche (1), Branche pericolanti (3), Carpofori (3), Carie (2)
Chioma	Asimmetria per competizione laterale (2), Posizione asimmetria Est (2)
Agenti patogeni	Fomitiporia punctata (3)
Interferenze	Edifici - muri (2)

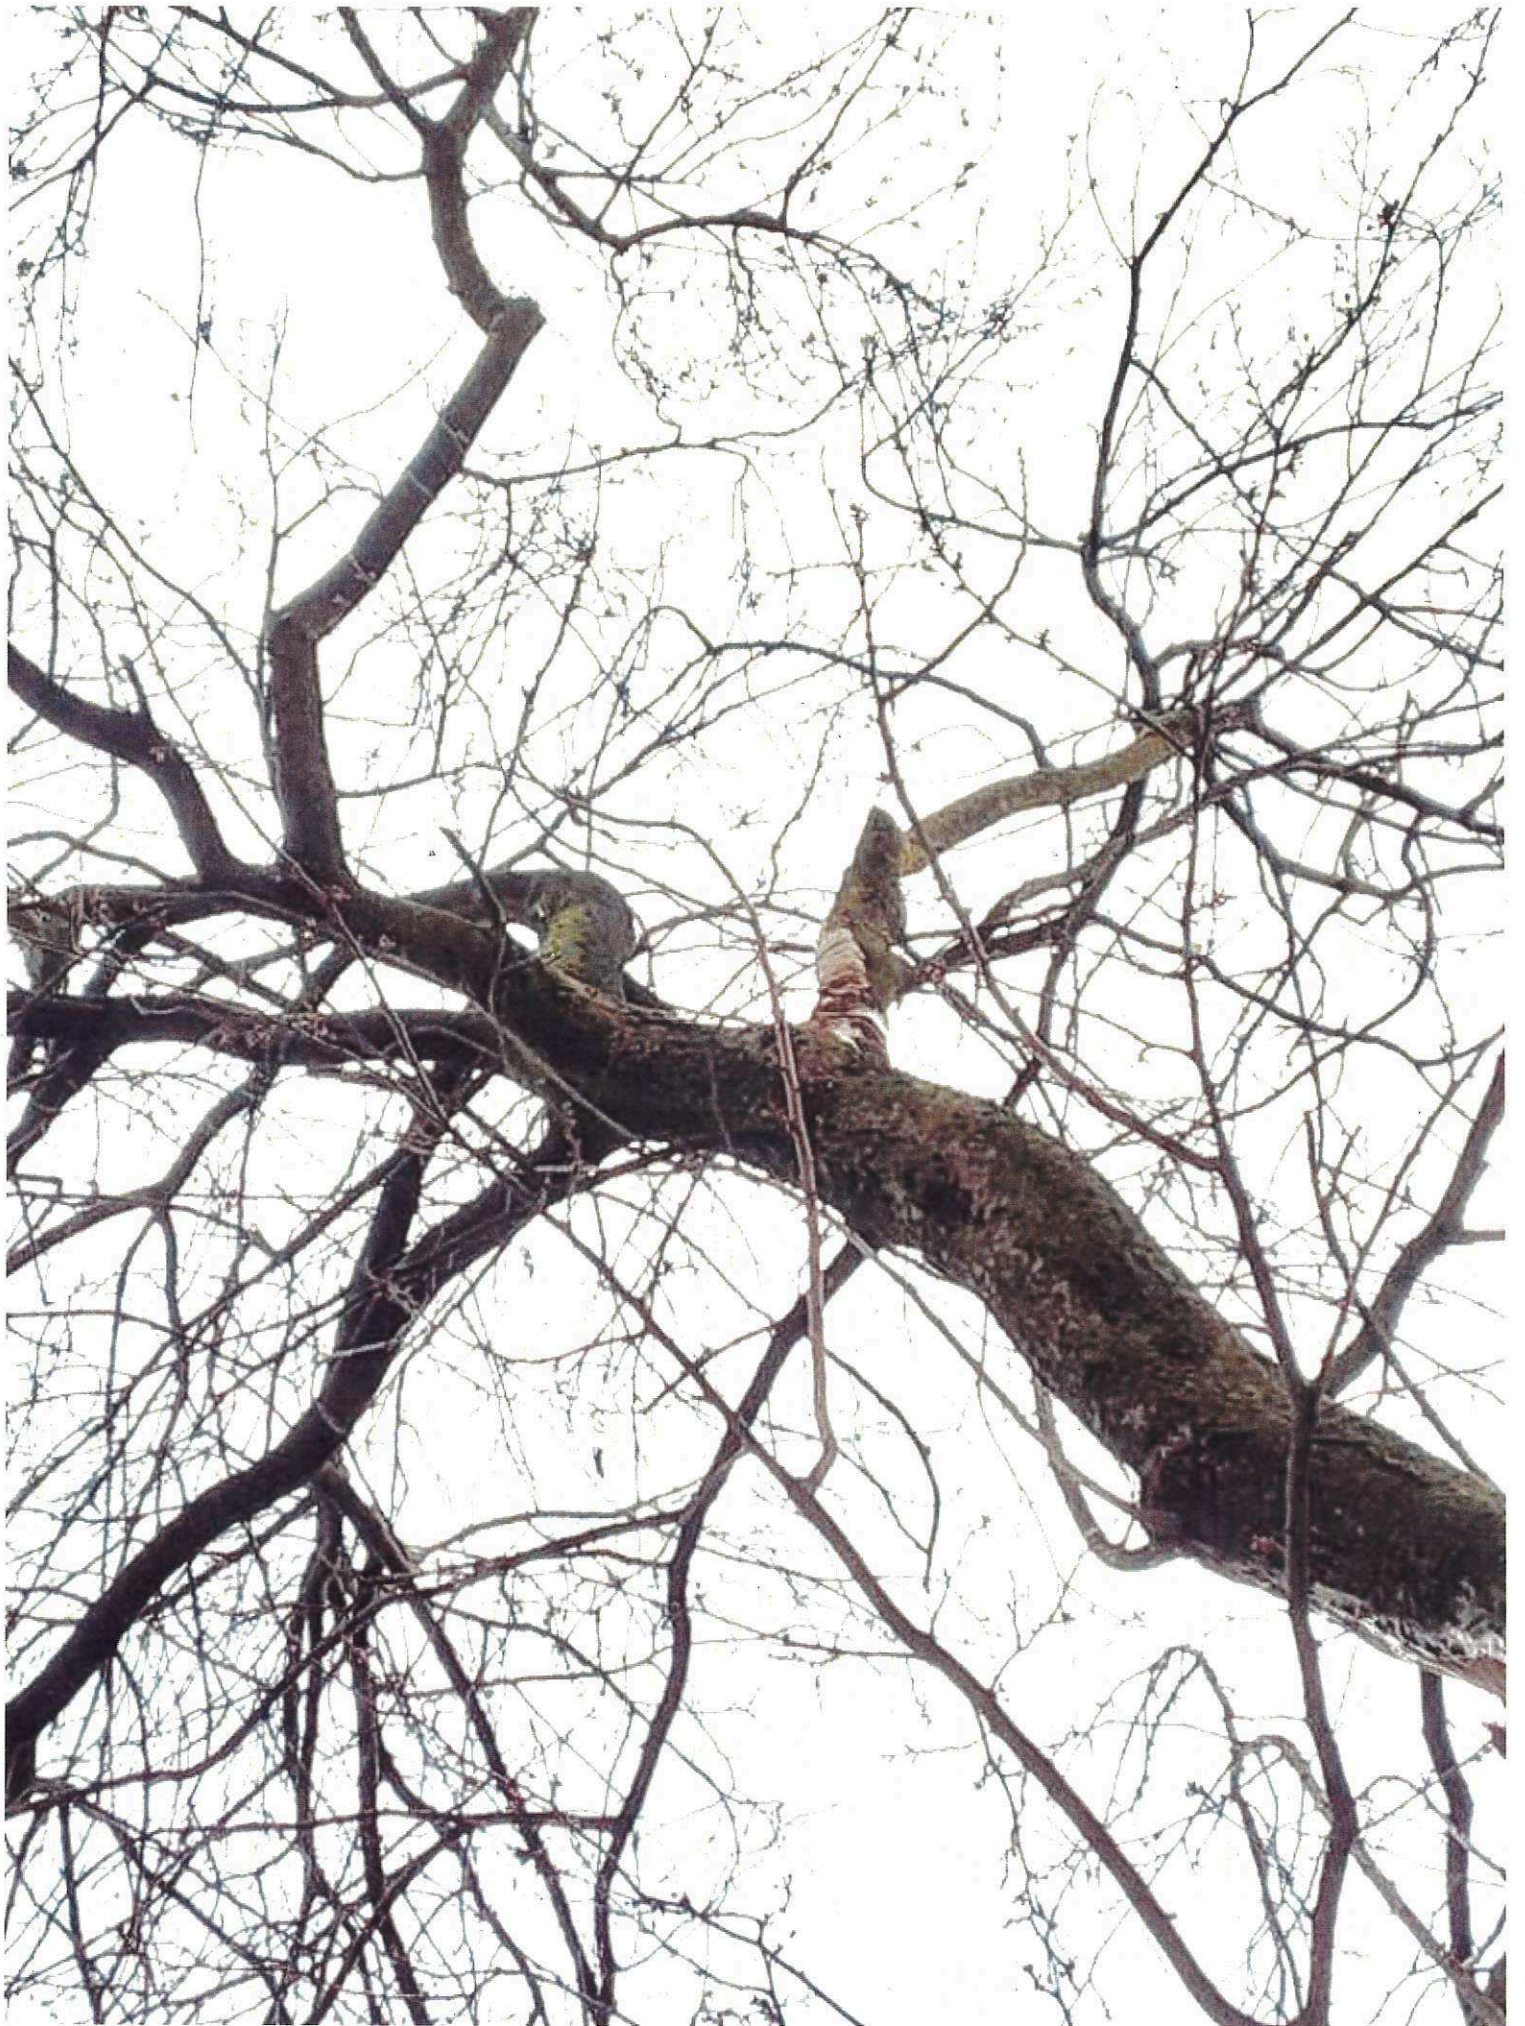
Nr. albero 15	Cartellino
Coordinate 724.174,55 / 5.031.715,29	
Proprietà Area di proprietà

CPC: D - Gravità estrema

Note Soggetto posto bordo strada in buco nell'asfalto. Presenza diffusa sulle branche e sul fusto di carpofori appartenenti a phellinus. Sono altresì evidenti sbrancature e parti secche della pianta.

Anomalie: (1) difetto minore, (2) difetto medio, (3) difetto grave
Radici Spazio radicale sottodimensionato (3)
Fusto Carpofori (3)
Branche Rottura (2), Branche compromesse (2), Carpofori (3), Branche secche (2)
Agenti patogeni Phellinus tuberculosus (3)
Interferenze Fognature - cavidotti interrati (3)

Lavori proposti		
Tipo lavoro	null	Data fine prevista
ABB - Abbattimento pianta		09/03/2024

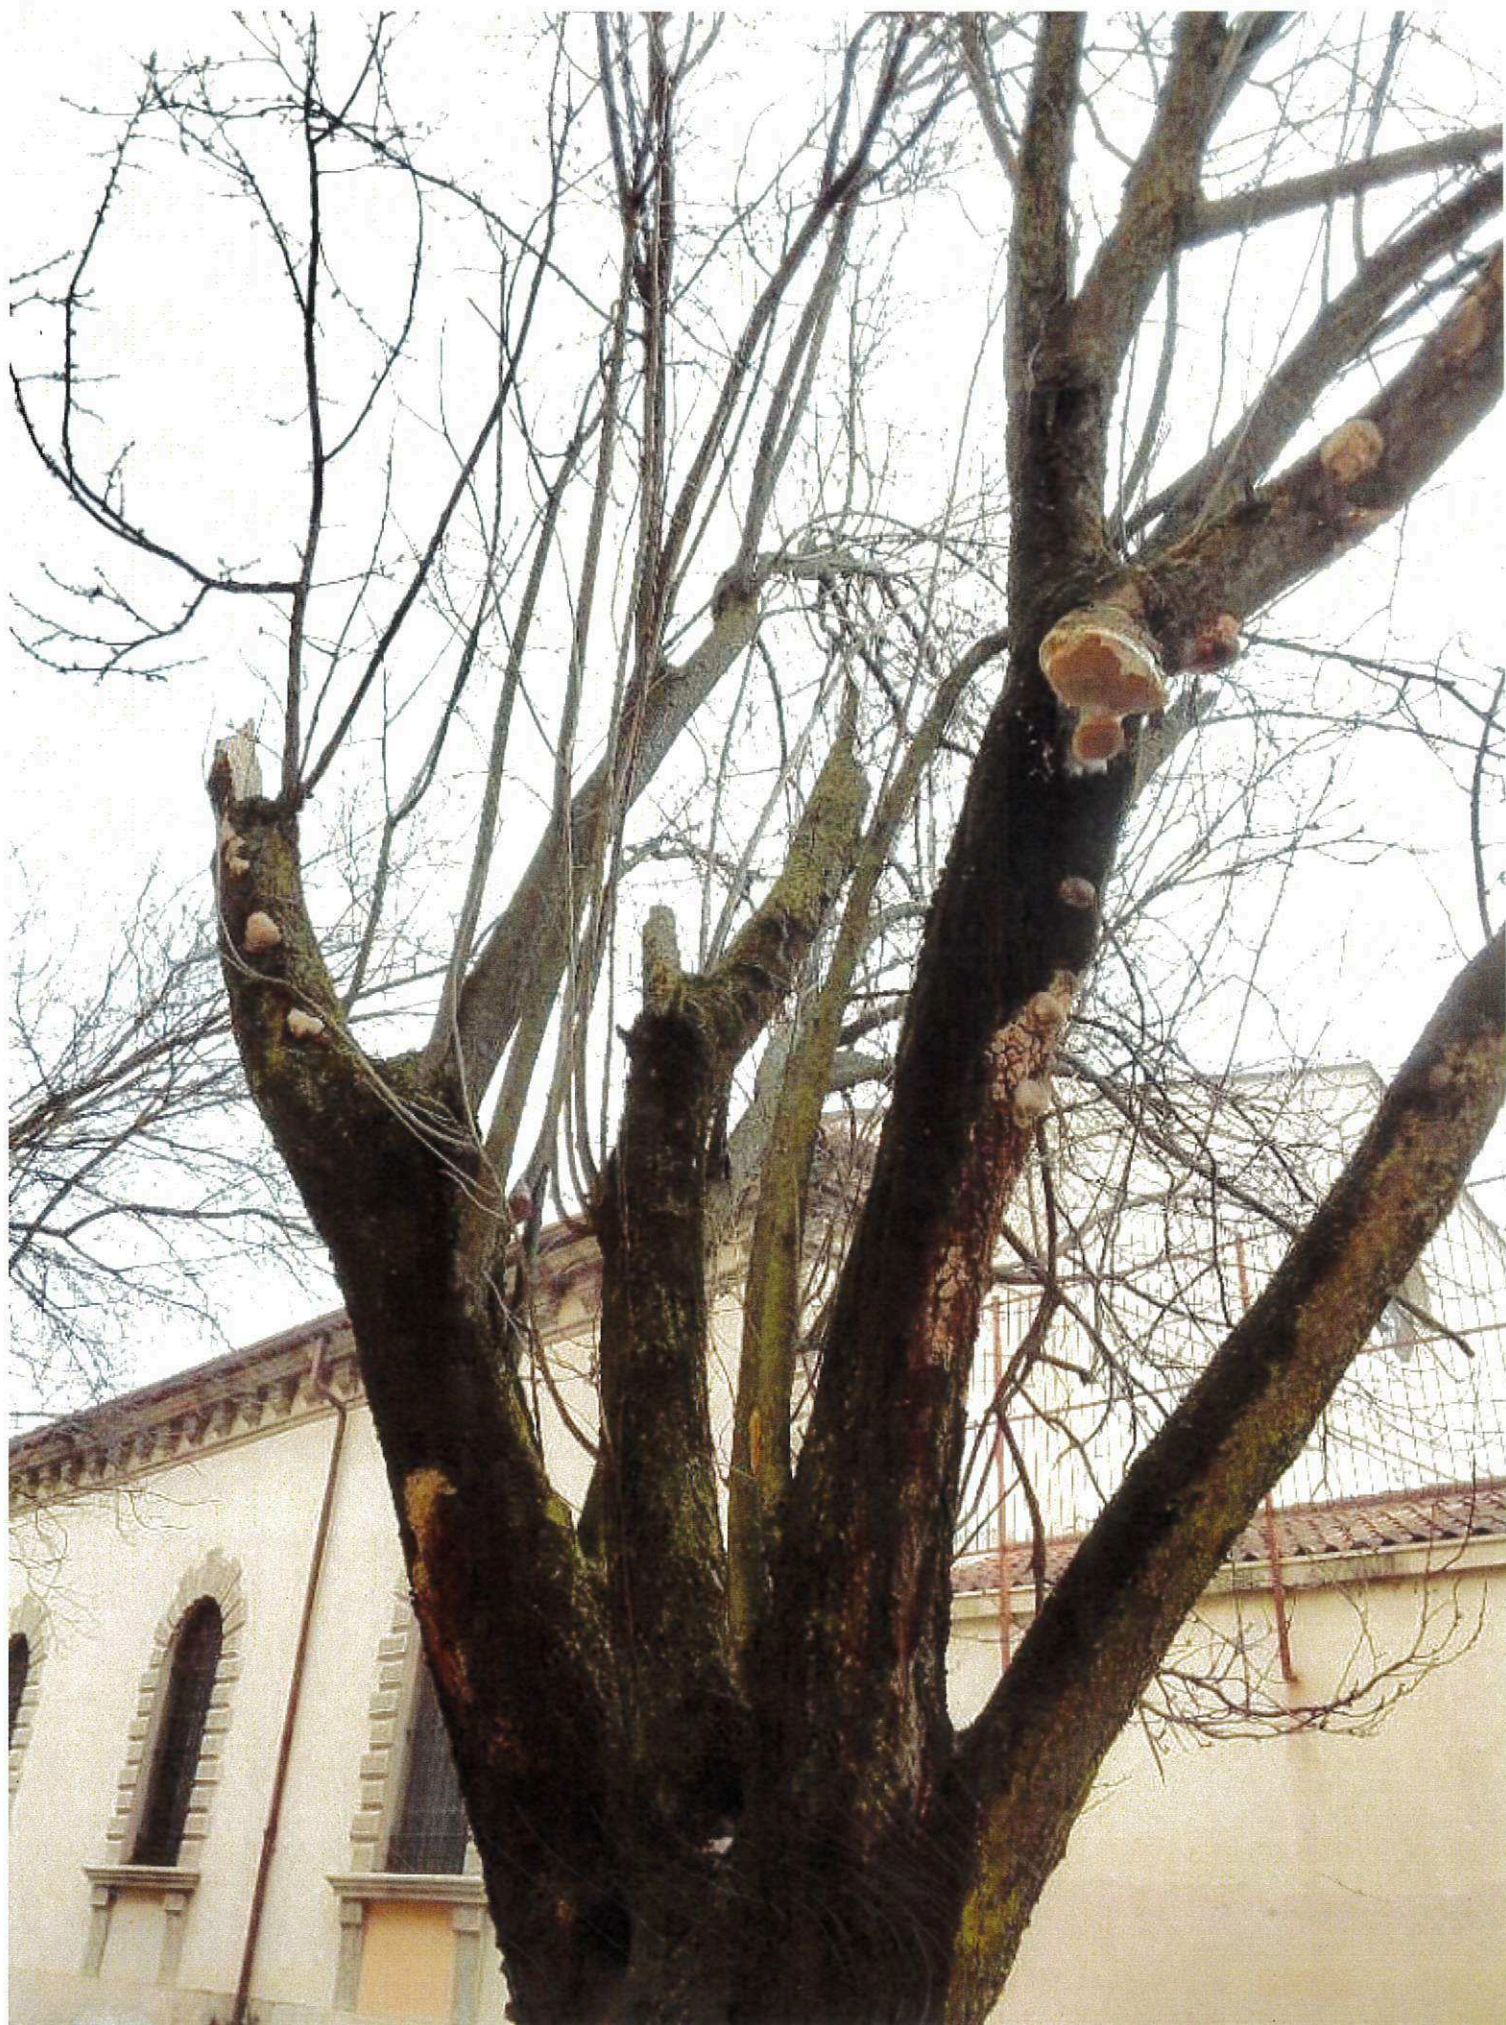
Nr. albero 19	Cartellino
Coordinate 724.175,40 / 5.031.678,86	
Proprietà Area di proprietà

Note Presenza di carpofori di *Phellinus* su branche primarie la cui asportazione non risulta compatibile con le corrette pratiche arboreicole.

Castello Carpofori (3), Ferite da taglio aperte (2), Ferite da taglio marcescenti (2)

Branche Ferite da taglio marcescenti (2), Carpofori (3), Monconi (2), Seccumi (2)

Agenti patogeni *Phaeolus schweinitzii* (3)

Tipo lavoro	null	Data fine prevista
ABB - Abbattimento pianta		10/03/2024

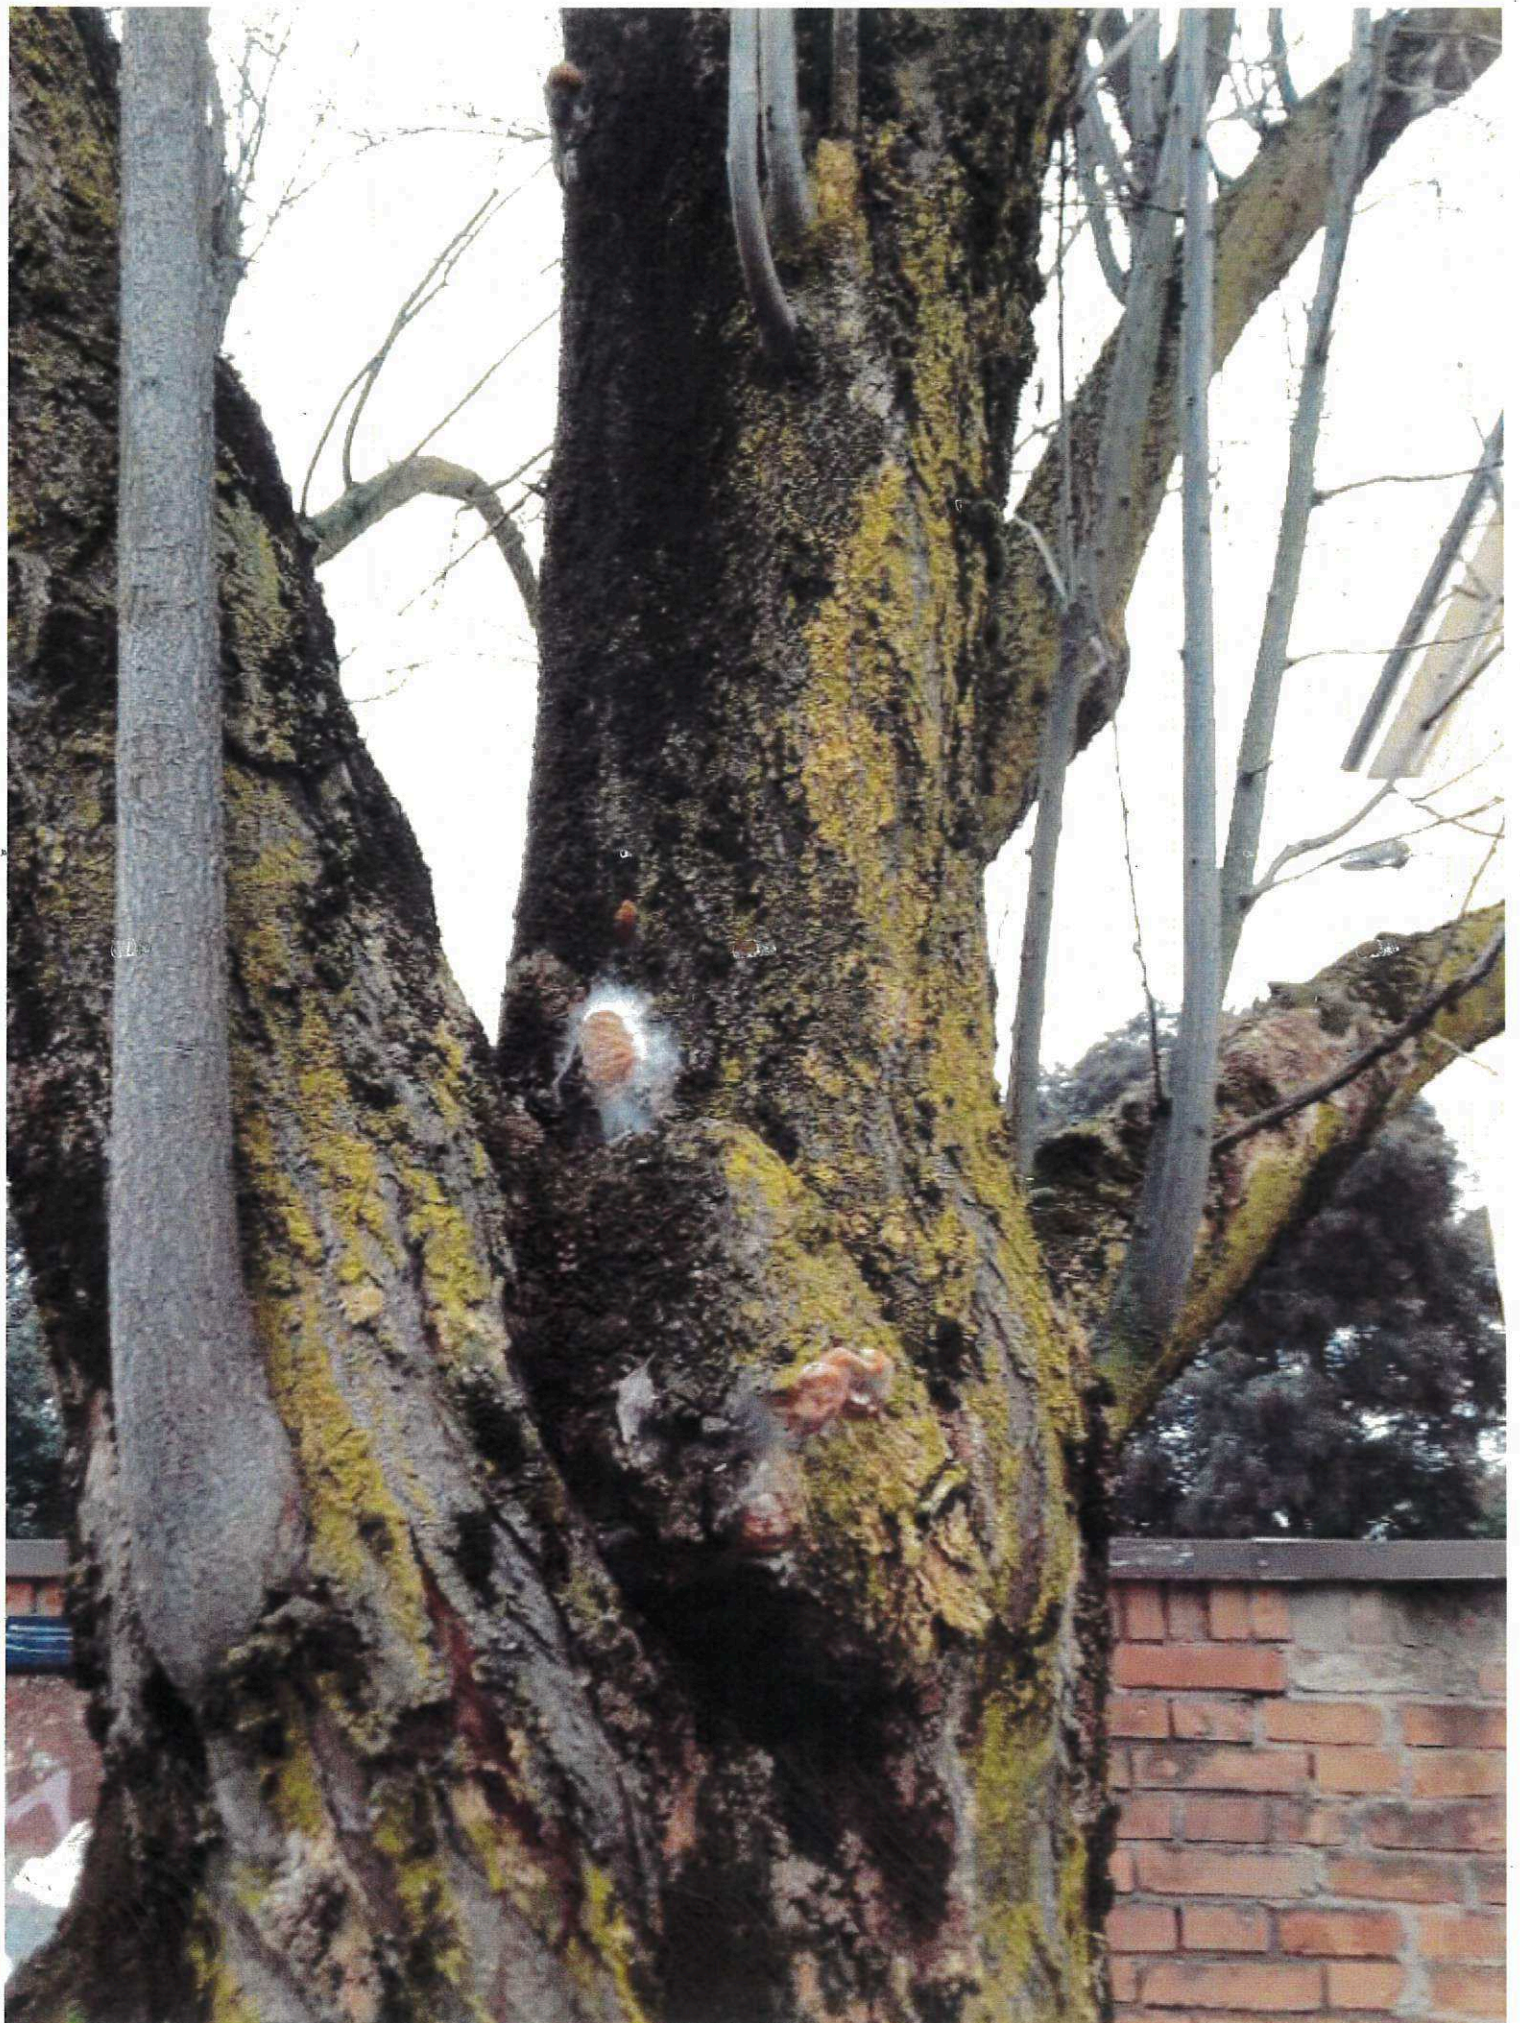
Nr. albero 23	Cartellino
Coordinate 724.176,08 / 5.031.640,77	
Proprietà Area di proprietà

CPC: D - Gravità estrema

Note Abbondante presenza di Phellinus punctatus su tutte le porzioni epigee. Sbrancature. Una branca è appoggiata al cavo dell'illuminazione pubblica.

Radici	Spazio radicale sottodimensionato (3)
Fusto	Carpofori (3)
Castello	Carpofori (3)
Branche	Carpofori (3), Rottura (3)
Chioma	Posizione asimmetria Est (2)
Agenti patogeni	Fomitiporia punctata (3)

Tipo lavoro	null	Data fine prevista
ABB - Abbattimento pianta		09/03/2024

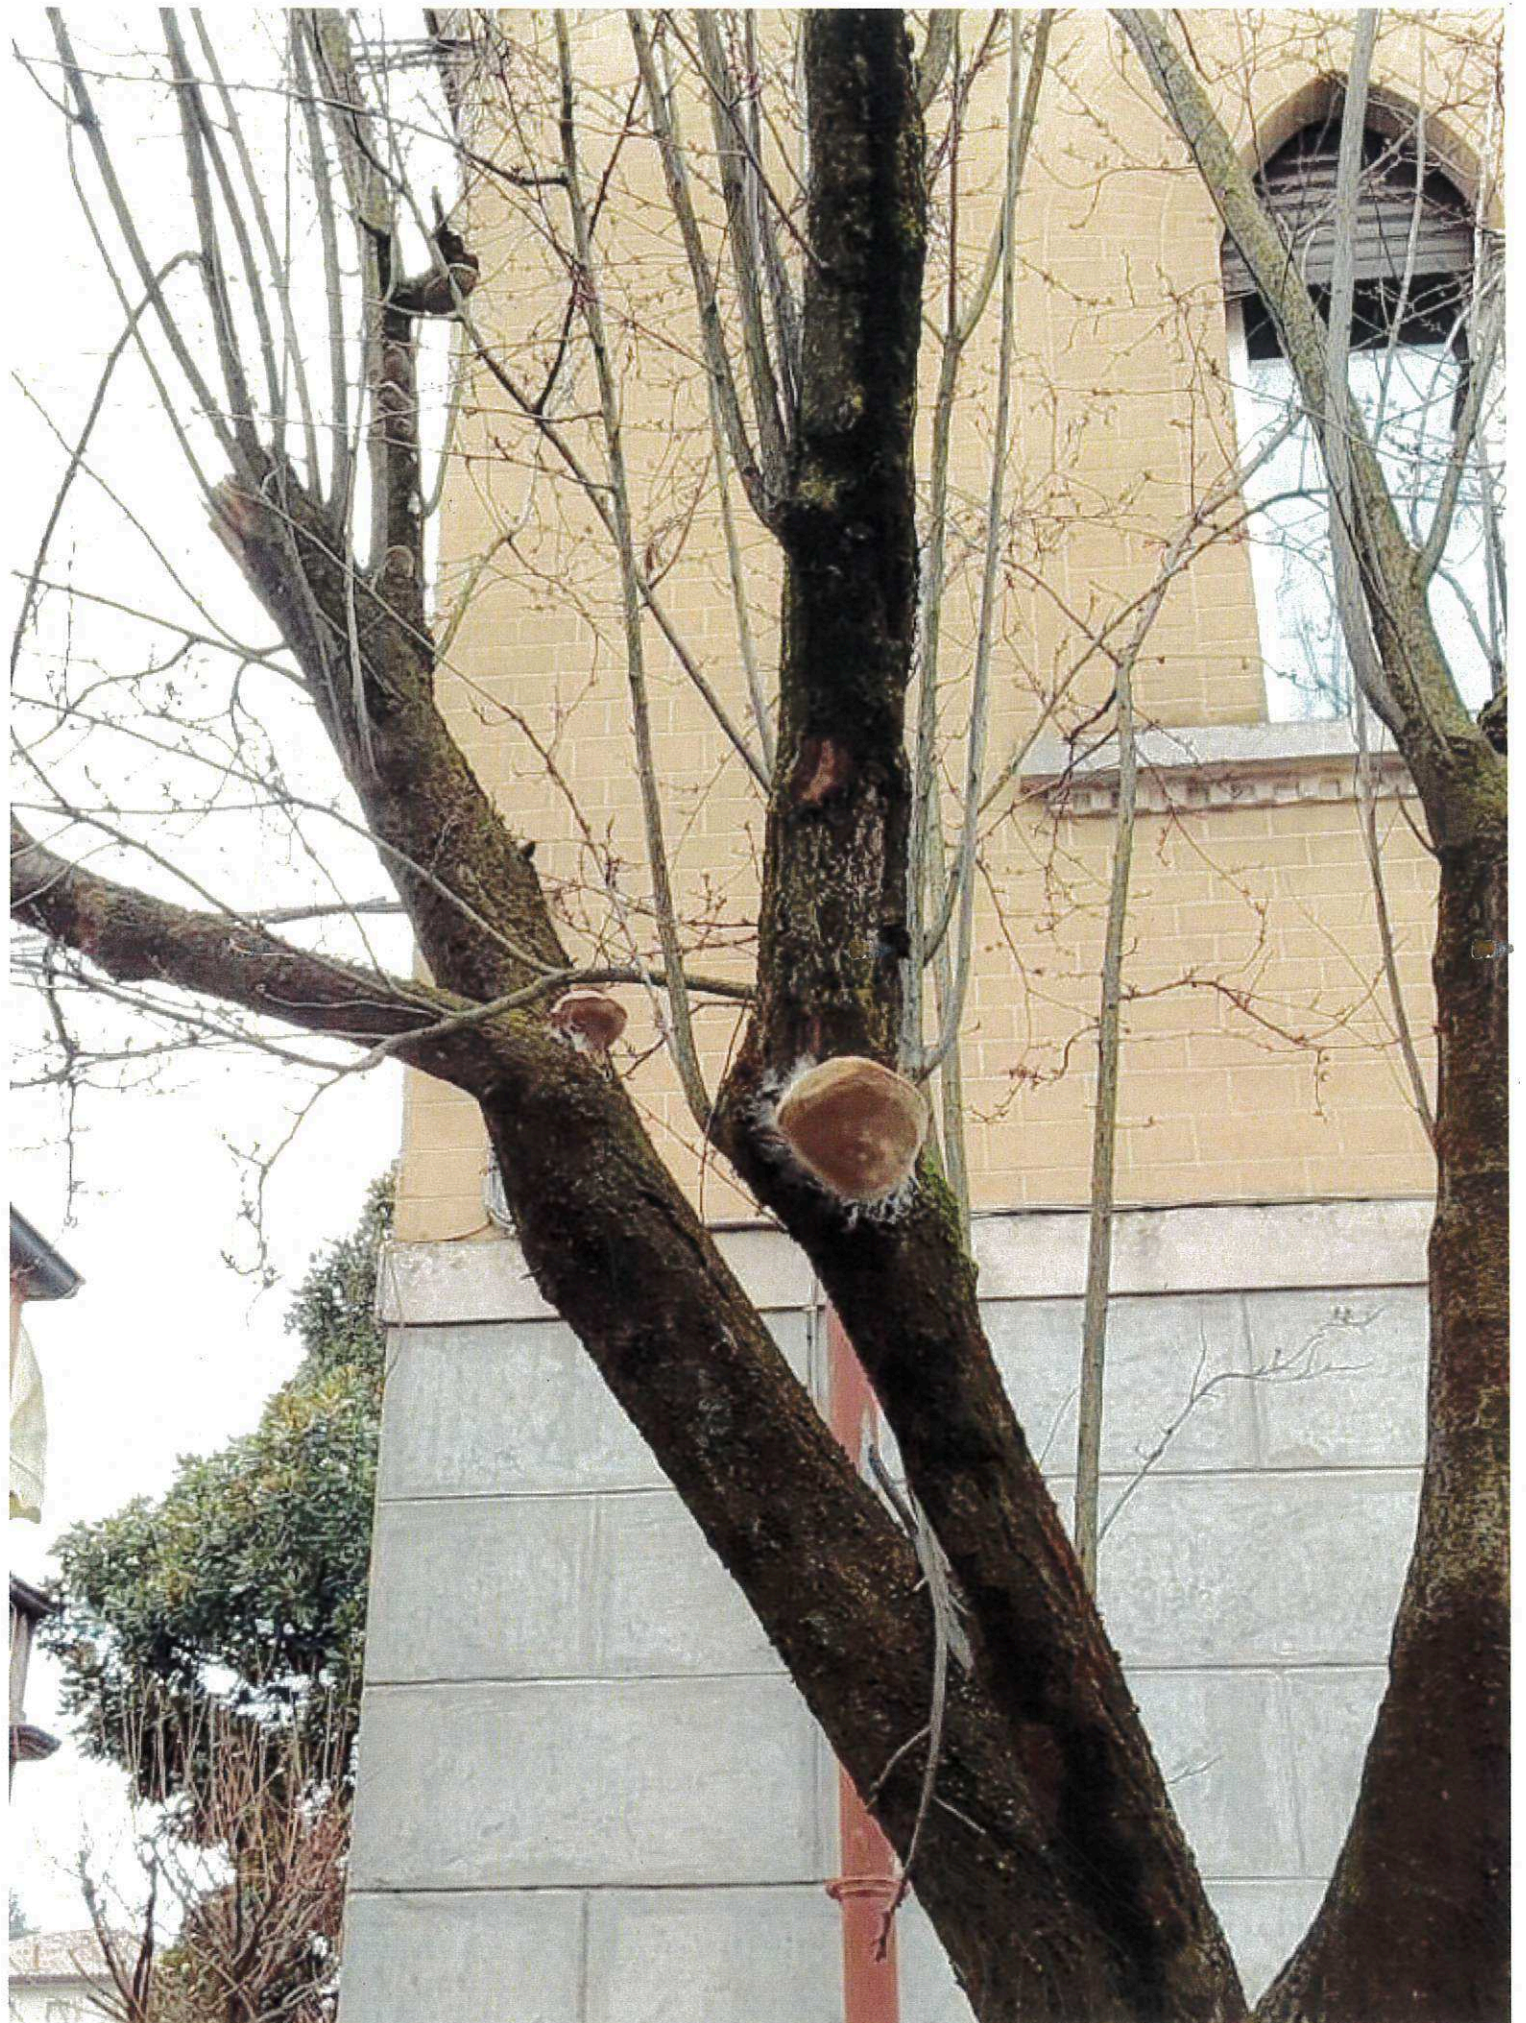
Nr. albero 25	Cartellino
Coordinate 724.176,41 / 5.031.621,88	
Proprietà Area di proprietà

Note Soggetto posto bordo strada in buco dell'asfalto. Presenza diffusa a colletto, fusto e branche, di carpofori appartenenti al genere Phellinus. Al castello sono presenti ferite marcescenti.

Branche Rottura (2), Branche compromesse (2), Carpofori (3)

Agenti patogeni Phellinus tuberculosus (3)

Tipo lavoro	null	Data fine prevista
ABB - Abbattimento pianta		09/03/2024

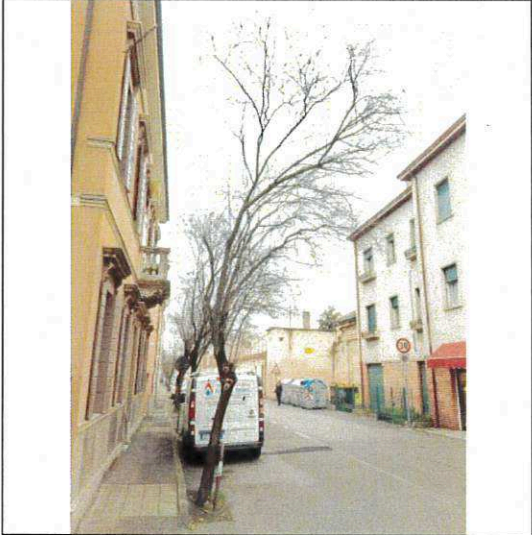
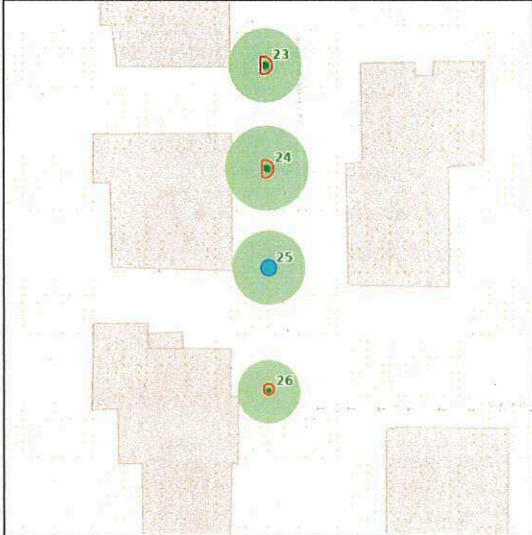
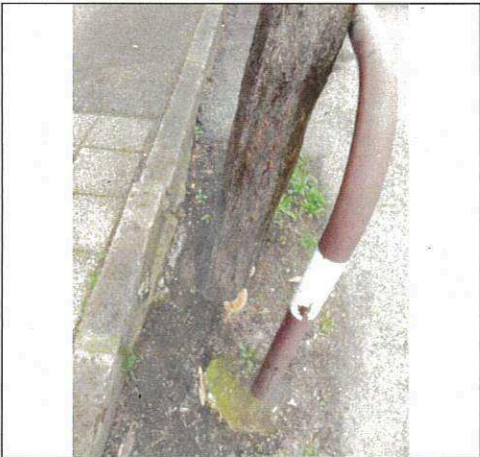
Colletto Carpofori (3)

Fusto Carpofori (3)

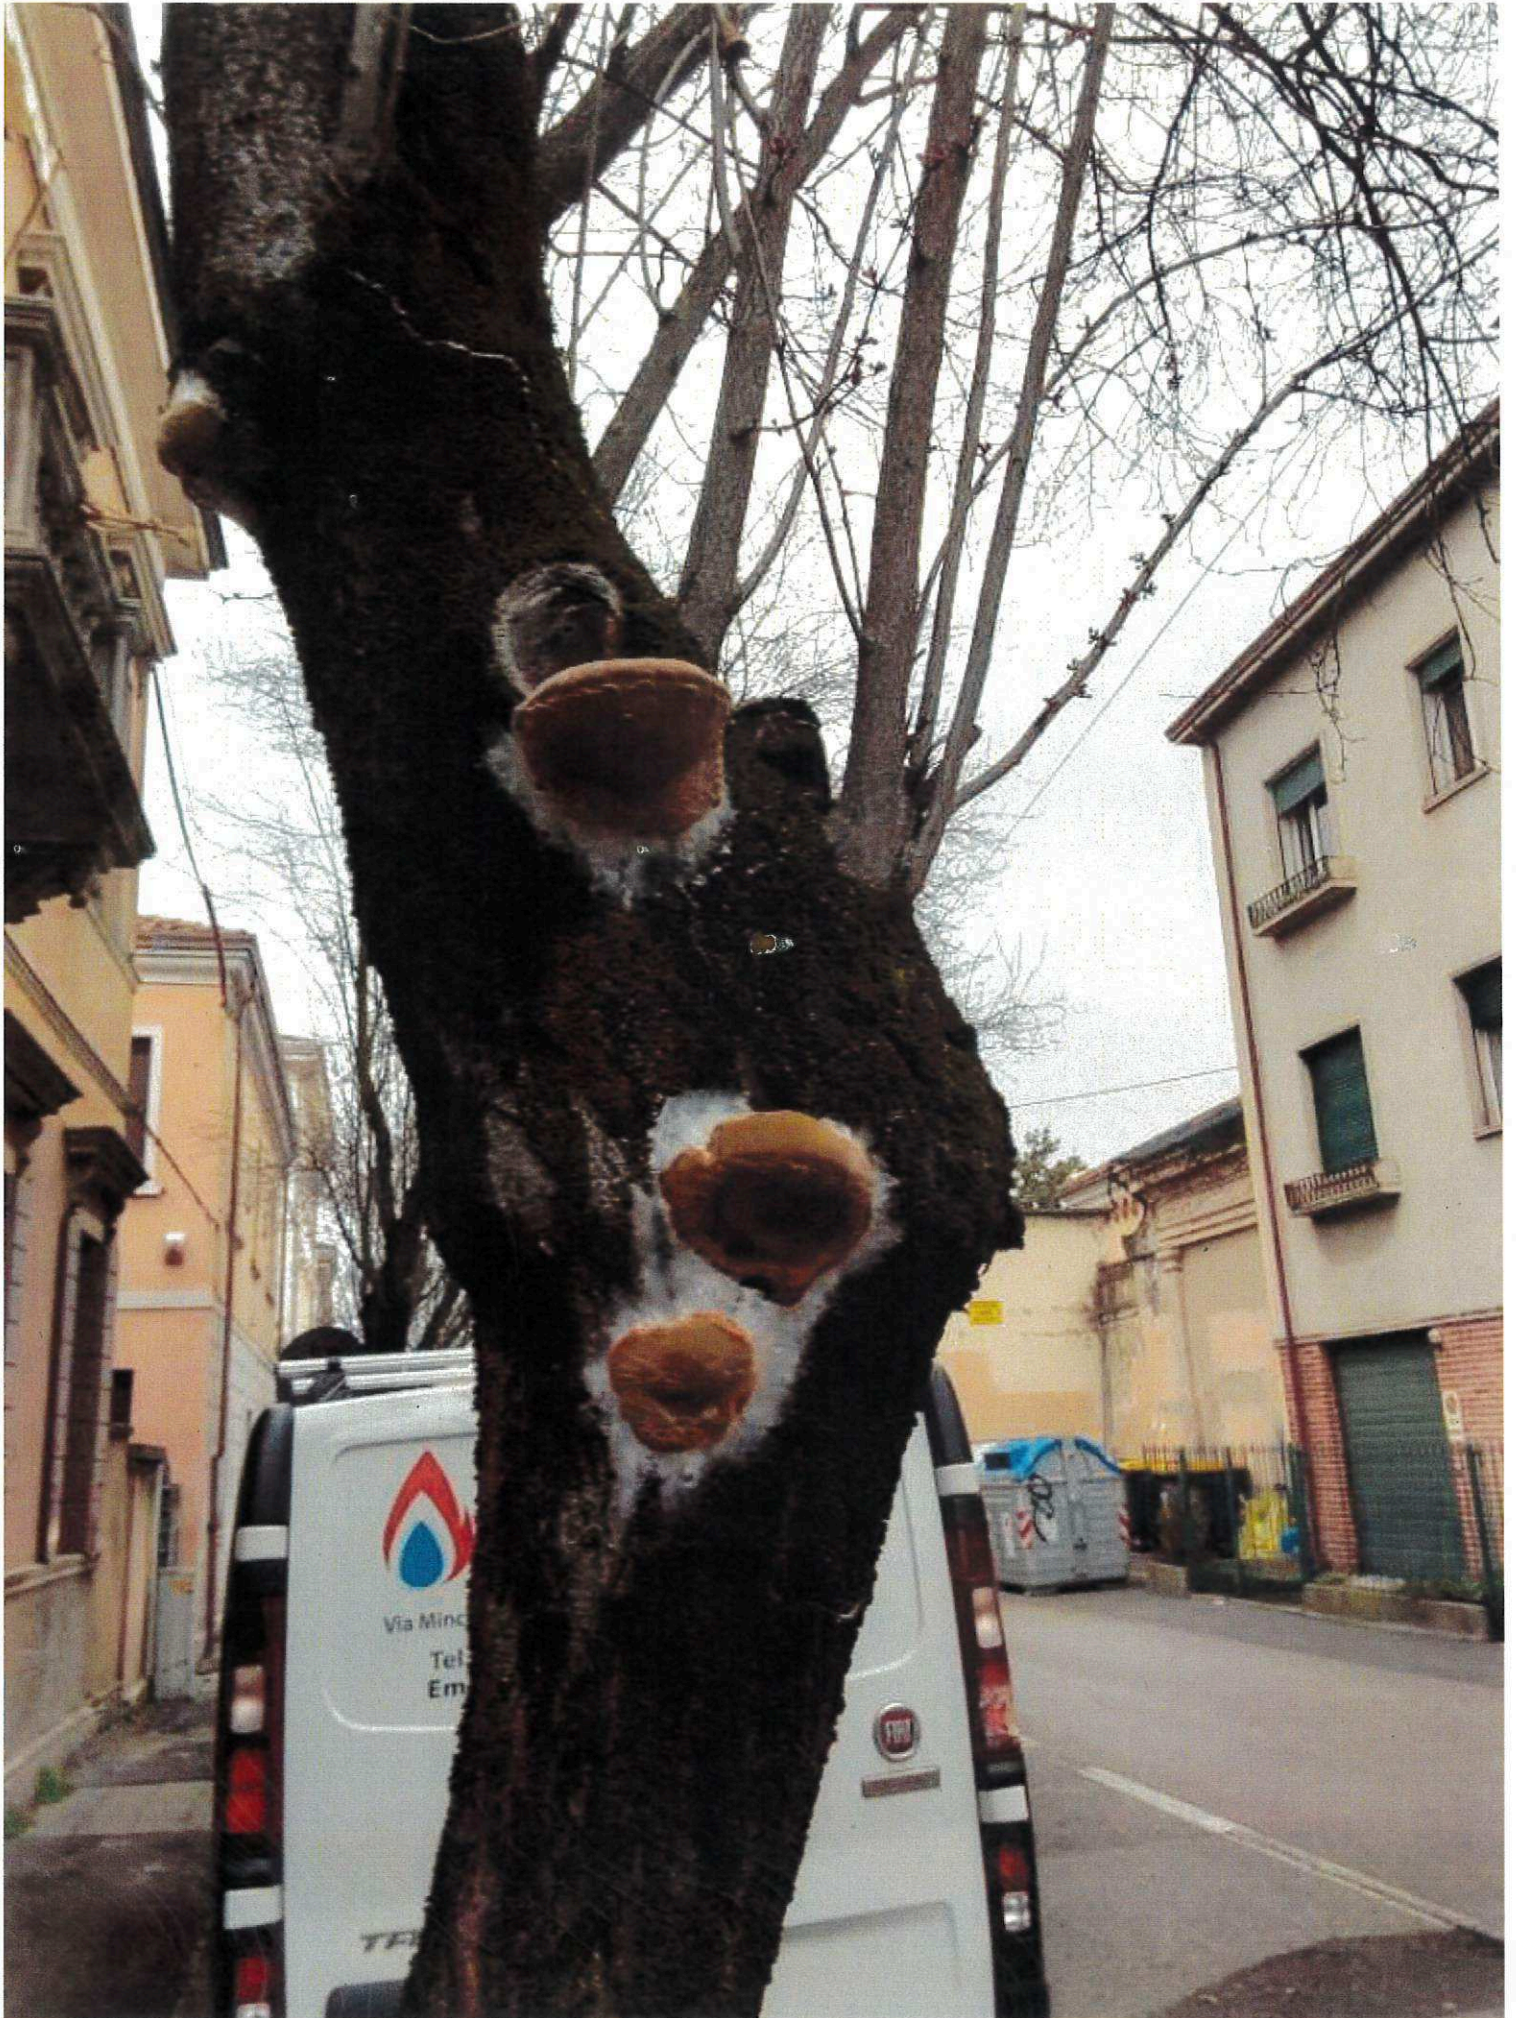
Nr. albero 28	Cartellino
Coordinate 724.176,22 / 5.031.593,07	
Proprietà Area di proprietà

Note Abbondante presenza di Phellinus punctatus e conseguenti sbrancature. Non si ritiene siano possibili interventi gestionali arboricolturalemente accettabili.

Radici	Spazio radicale sottodimensionato (3)
Fusto	Lesioni cicatrizzate (1)
Branche	Carpofori (3), Rottura (3)
Agenti patogeni	Fomitiporia punctata (3)
Interferenze	Edifici - muri (3)

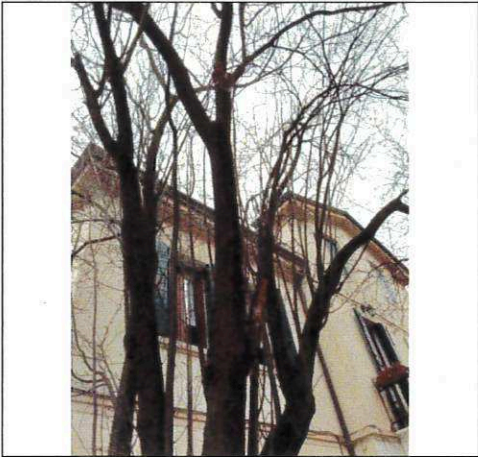
Nr. albero 29	Cartellino
Coordinate 724.176,24 / 5.031.582,56	
Proprietà Area di proprietà

Note Soggetto posto bordo strada in buco dell'asfalto. Presenza diffusa di carpofori appartenenti al genere Phellinus. Ferite marcescenti al colletto. Sono presenti numerosi ricacci al castello e lungo le branche.

Fusto Rigonfiamenti (2), Torsione (2)

Branche Branche compromesse (2), Carpofori (3)

Agenti patogeni Phellinus tuberculosus (3)

Tipo lavoro	null	Data fine prevista
ABB - Abbattimento pianta		09/03/2024

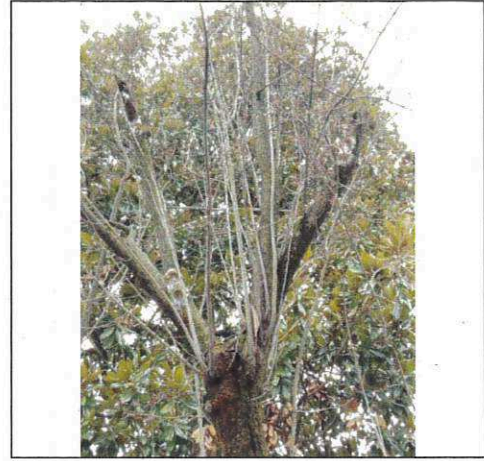
Nr. albero 41	Cartellino
Coordinate 724.175,71 / 5.031.462,72	
Proprietà Area di proprietà

Note Diffusamente infestata da *Phellinus punctatus* che determina fragilità dei rami. Si osservano infatti sbrancature. Non si ritiene siano possibili interventi gestionali arboricolturalemente accettabili.

Radici	Spazio radicale sottodimensionato (3)
Fusto	Fusto inclinato (1), Carpofori (2)
Castello	Ferite da taglio marcescenti (1)
Branche	Rottura (3), Carpofori (3)
Chioma	Posizione asimmetria Est (2), Asimmetria per competizione laterale (2)
Agenti patogeni	Fomitiporia punctata (3)
Interferenze	Ostacoli per competizione con altre piante (3), Cavi elettrici - telefonici (1)

Tipo lavoro	null	Data fine prevista
ABB - Abbattimento pianta		09/03/2024

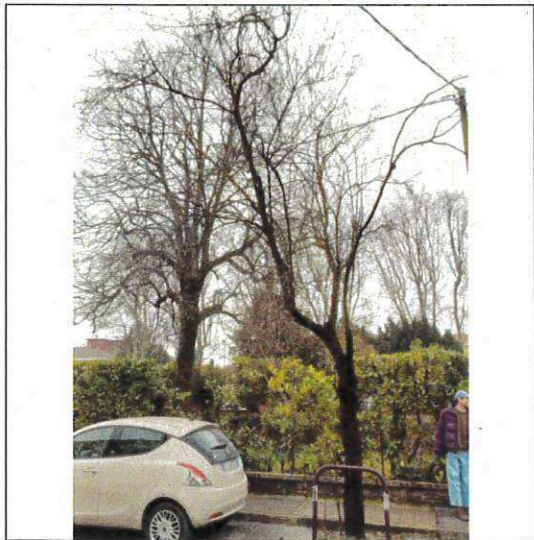
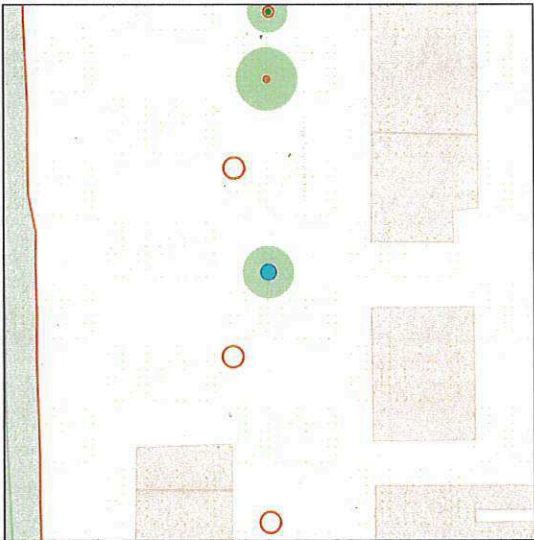
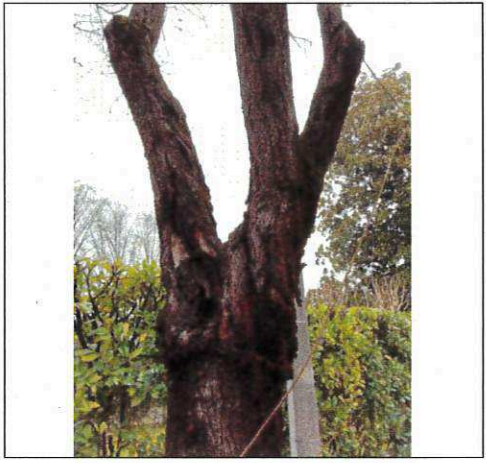
Nr. albero 43	Cartellino
Coordinate 724.175,82 / 5.031.444,70	
Proprietà Area di proprietà

Note Soggetto posto bordo strada in buco nell'asfalto. Presenza diffusa sulle branche di carpofori appartenenti al genere phellinus. Branche compromesse con presenza di carie.

Anomalie: (1) difetto minore, (2) difetto medio, (3) difetto grave
Radici Spazio radicale sottodimensionato (3)
Colletto Ricacci basali (2)
Fusto Torsione (2)
Castello Necrosi (2), Carie (2)
Branche Carpofori (3), Branche compromesse (3)
Agenti patogeni Phellinus tuberculosus (3)
Interferenze Cavi elettrici - telefonici (2), Fognature - cavidotti interrati (3)

Lavori proposti		
Tipo lavoro	null	Data fine prevista
ABB - Abbattimento pianta		09/03/2024
