I CICLI AFFRESCATI
DEL XIV SECOLO DI PADOVA

SETTORE VERDE, PARCHI E AGRICOLTURA URBANA

Oggetto: abbattimento di 11 piante di Prunus Cerasifera Pissardii in via Cristoforo Moro (n. inv. 11-13-15-19-23-25-28-29-41-43-52). Delibera del C.C. n. 2006/0042 del 05/06/06.

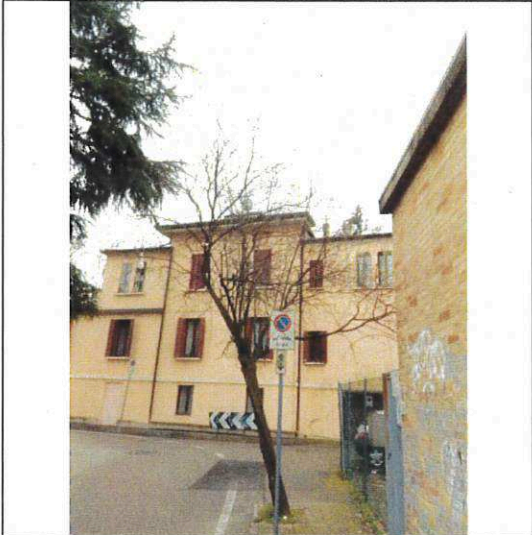
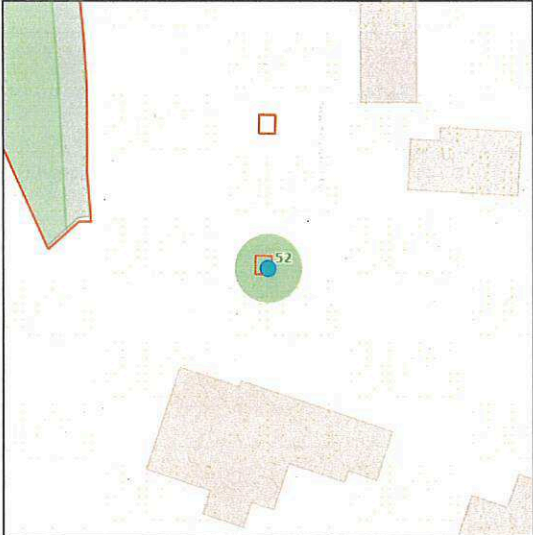
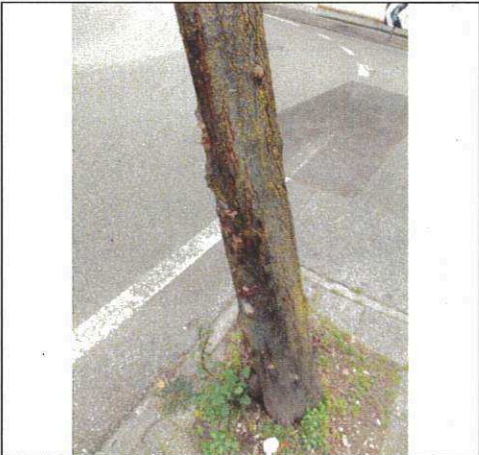
Nr. albero 52	Cartellino
Coordinate 724.174,56 / 5.031.352,08	
Proprietà Area di proprietà

Note Soggetto posto bordo strada in buco dell'asfalto. Presenza diffusa a colletto, fusto e branche, di carpofori appartenenti al genere Phellinus. Fusto inclinato.

Fusto Carpofori (2), Fusto inclinato (3)

Agenti patogeni Phellinus tuberculosus (3)

Tipo lavoro	null	Data fine prevista
ABB - Abbattimento pianta		09/03/2024
